## Taxatierapport voor

Het rapport is gemaakt in opdracht van BD12

ZAAKNUMMER: 146539

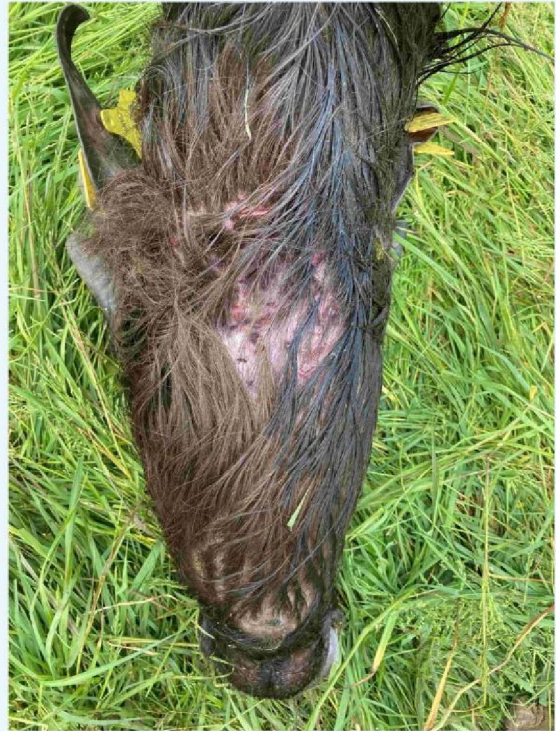
Met name keelbeet en vraatbeeld. De keel/luchtpijp is van binnen met enorme kracht ver  
woest, dat kunnen andere predatoren niet veroorzaken.

ruim 30 tandgaten bij keel(beet).JPG

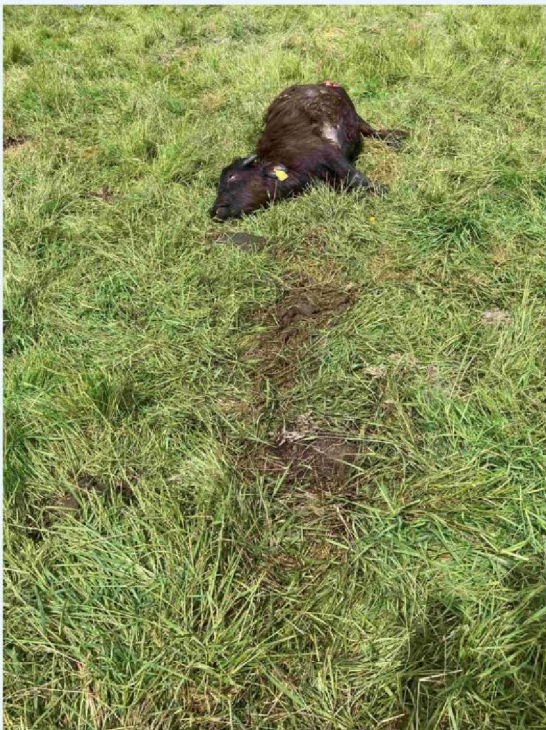
ja, tot 5 m.

sleepspoor.JPG

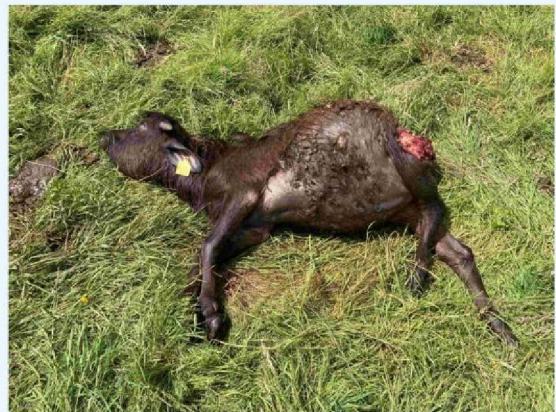
vraatbeeld 1.JPG

keelbeet , buikholte geopend

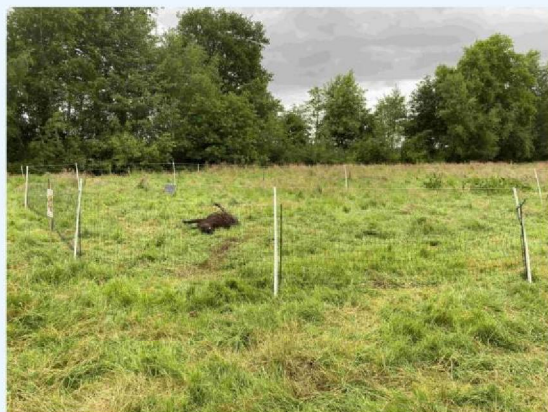
wolfwerend raster.JPG

Combinatie flexnet van 110 cm met 20 cm  
daarboven een stroomdraad

over afrastering gesprongen

*Raster kapot gelopen tijdens de aanval. In origineel staat voldoeft het aan de eisen voor een wolfrend raster.*
