Taxatierapport voor 5.1.2e

VERSIE: v0.0 Het rapport is gemaakt in opdracht van BD12

ZAAKNUMMER: 148293	GRONDGEBRUIKER NUMMER: 868	Locatie schade	
Datum incident	Wed Jun 25 2025 om 19:00:00	Lengtegraad (RD-nieuw stelsel)	5.1.2e
Datum taxatie aanvraag	Thu Jun 26 2025 om 06:00:00	Breedtegraad (RD-nieuw stelsel)	
Veehouder/bedrijfsnaam	5.1.2e	Typering Locatie	Open weiland
Adres	5.1.2e	Toelichting over de locatie	wegzijde
Postcode		Incident	
Plaats	Putten		
Land	NL		
IBAN en Tenaamstelling	IBAN-nummer bekend, de 5.1.2e cijfers: 5.1.2e Tenaamstelling: 5.1.2e erg		
Naam contactpersoon	5.1.2e		
Telefoonnummer contactpersoon			
Mobiel nummer contactpersoon	5.1.2e of 5.1.2e		
Emailadres contactpersoon	5.1.2e	Geschat moment predatie	Tue Jun 24 2025 om 15:00:00
		Dagdeel	Ochtend
		Toelichting	Vermoedelijk in de nacht van 24 op 25 juni
		Medebenutting geconstateerd	Nee

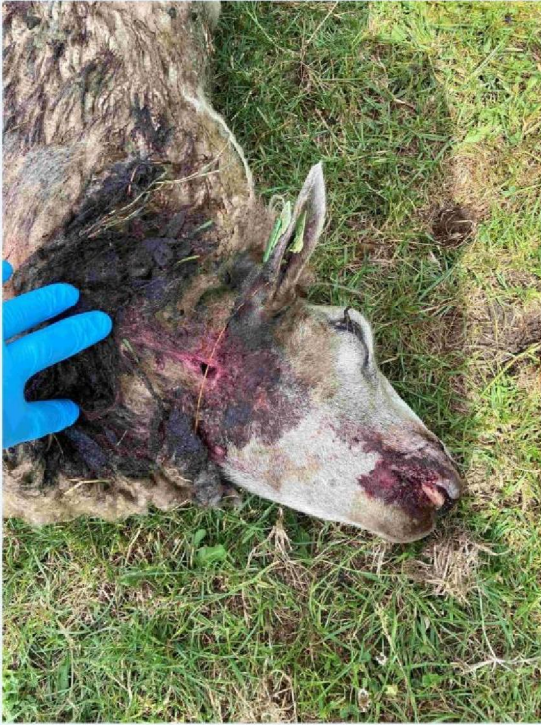
DNA uitslag	
Monsters opgenomen	Thu Jun 26 2025 om 07:00:00
DNA monsters opgestuurd op	Thu Jul 03 2025 om 08:12:00
Afstand hoektanden	Niet te meten
Pootafdruk lengte	cm
Waarschijnlijke predator code	1: Wolf
Waarschijnlijkheid	Zeer waarschijnlijk
Toelichting	Keelbeet en vraatbeeld duiden op wolf.

keelbeet.JPG

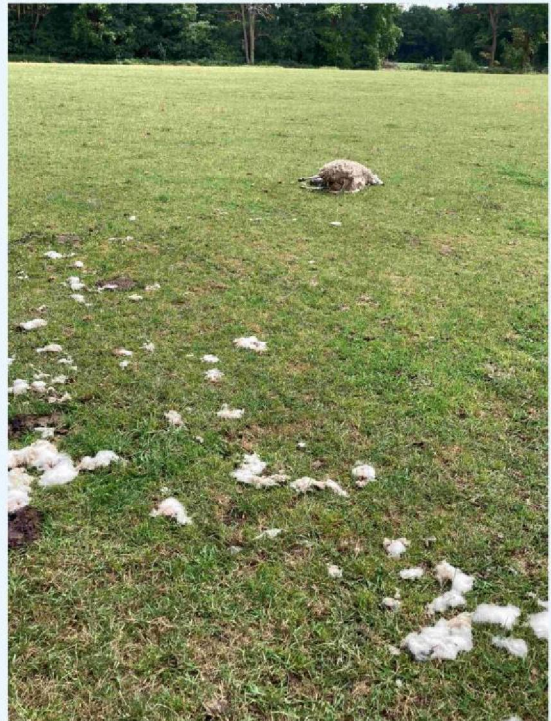
sleepspoor.JPG

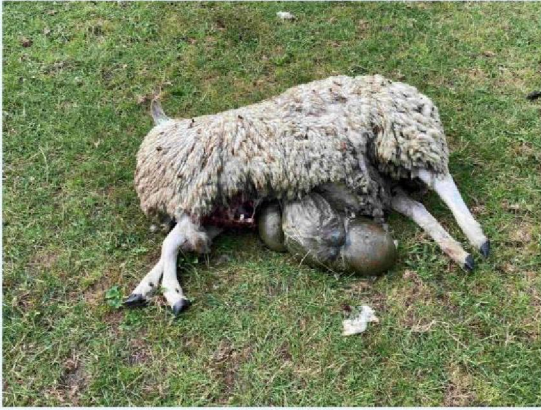
vraatbeeld 1.JPG

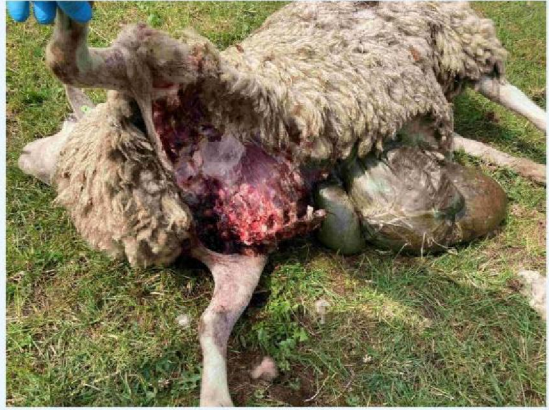
vraatbeeld 2.JPG

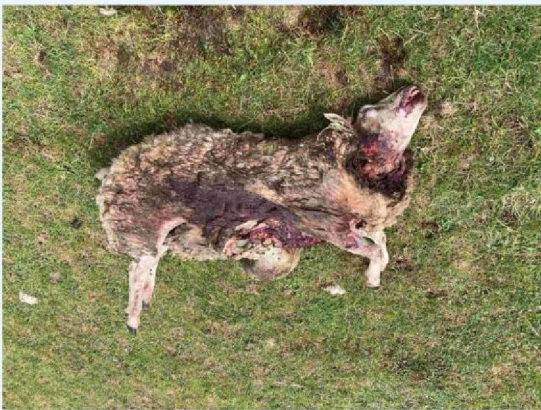
vraatbeeld 3.JPG

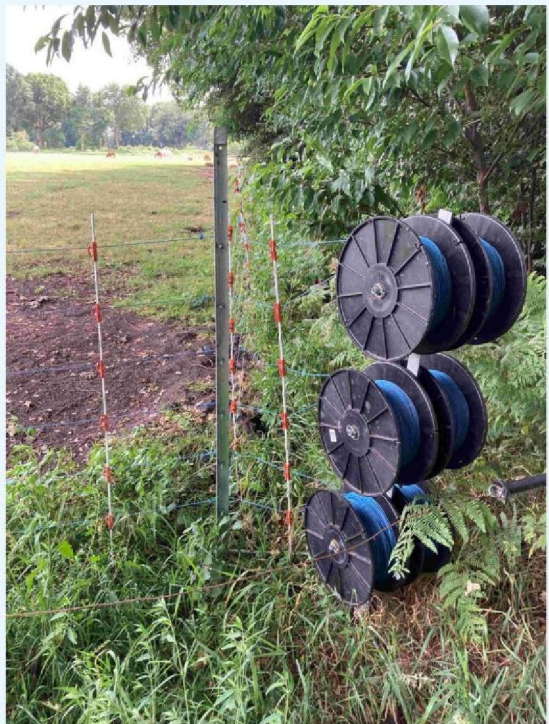
Afrastering		Omgeving	
Type Afrastering	Schriklint (kunststof)	Krabsporen	Ja
Hoogte	120,00 cm	Sleepspoor	Ja
Aantal draden	6	Sleepspoor lengte	ja, tot 10 m.
Draad-afstand	20,00 cm	Versleepte lichaamsdelen	Nee
Voltage	5.700,00 volt	Toegangsweg	over afrastering gesprongen
Checklist ingevuld	Ja	Locatieaanduiding	onbekend
Toelichting	Degelijk wolfwerend raster van 6 draden met goede stroom.	Omgevingssporen	
		Vraatbeelden	keelbeet , borstkas aangevreten , buikholte geopend , botten aangevreten , ingewanden uitgesleept

wolfwerend raster.JPG
