**NATURA 2000-GEBIED: KORENBURGERVEEN (061)**  
**VERSLAG PAS-VELDBEZOEK DD. 29 AUGUSTUS 2018**

Aanwezig namens Provincie:	
Aanwezig namens beheerder	
Overige aanwezigen:	
Datum en tijd veldbezoek:	29 augustus 2018, 09.00h – 17.00h
Verzamellocatie:	Beheerkantoor Natuurmonumenten Den Oppas. Korenburgerweg 2, Winterswijk.

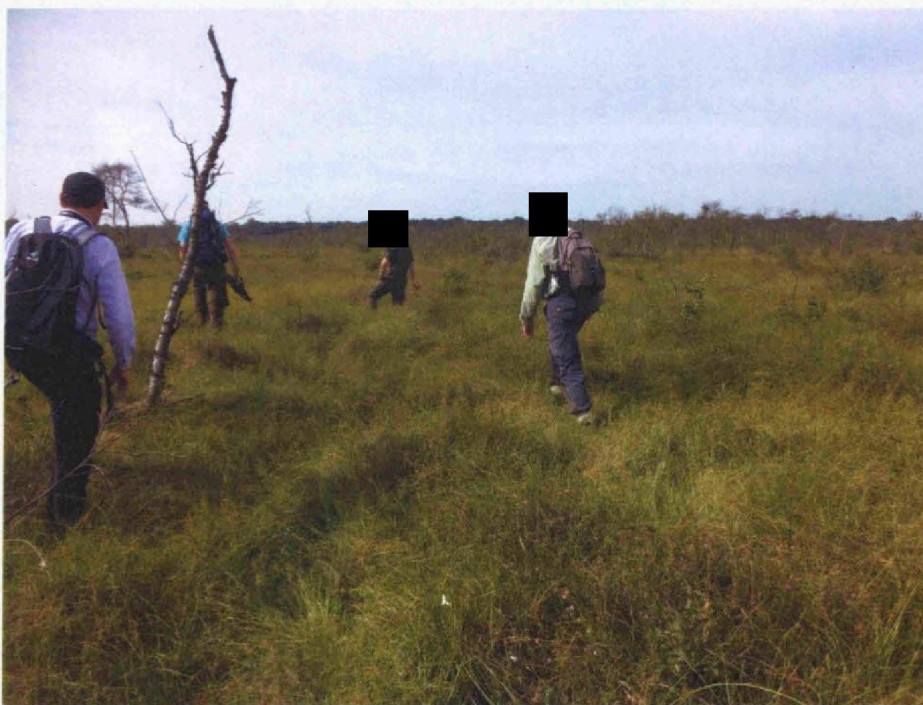
Tijdens het veldbezoek viel op dat in het hydrologisch compartiment waarin het actieve hoogveen zich bevindt, er beperkt sprake is van opslag van berk. De beheerder geeft aan dat dit komt door de geringe peilfluctuaties. In 2000 is de damwand rond dit compartiment aangebracht. In ca. 2008 is de damwand ter hoogte van de stuw onderlangs gaan lekken. In 2013 is er een nieuwe damwand voor geplaatst, waarna het lek is gedicht. Door het lek is het waterpeil enige jaren te laag geweest, waardoor er tijdelijk sprake was van jonge opslag van berk. De ca. 4 jaar oude opslag sterft nu af door de herstelde natte omstandigheden (zie Foto 1). Door het stabiele hoge waterpeil is verwijderen van opslag in dit compartiment niet nodig. Het effect van de droge zomer van 2018 moet echter nog blijken.

*Foto 1: Afstervende berkenopslag en nauwelijks jonge berkenplanten in het compartiment van het actieve hoogveen*

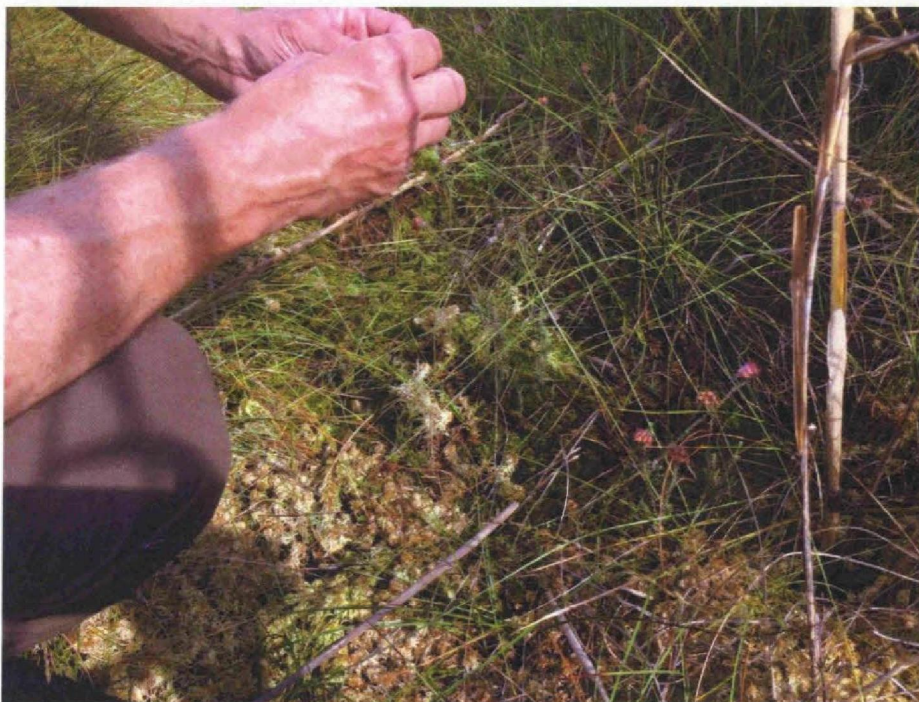
De aangetroffen hoogveenbulten bestaan uit wrattig veenmos, hoogveenveenmos, dophei en veenbes (zie Foto 2). In de slenken tussen de bulten bestaat de vegetatie vooral uit fraai veen mos. Het is opvallend dat buiten de gekarteerde oppervlakten Actief Hoogveen op een flink aantal plekken wrattig veenmos (en in mindere mate het hoogveenveenmos) Fraai veenmos verdringt. Ook valt op dat als gevolg van de droge zomer het weinig droogtetolerante Fraai veenmos veel minder vitaal oogt dan Wrattig veenmos.

*Foto 2: Verdringing van fraai veenmos (linksonder) door wrattig veenmos en hoogveenveenmos (rechts) geeft aan dat lokaal de bultvormers gaan domineren.*

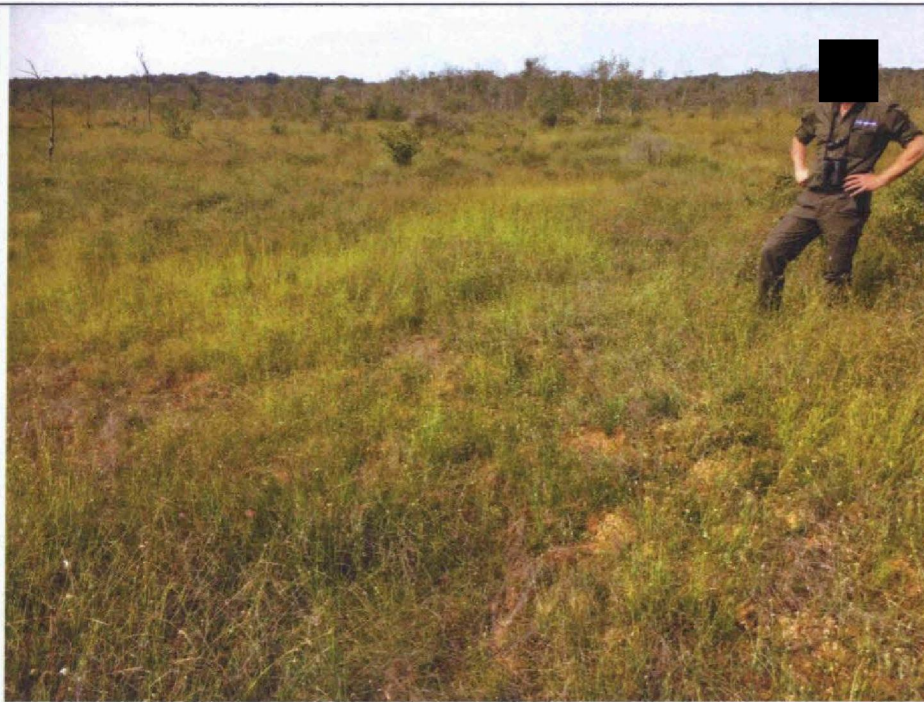
In een veenputje met secundaire verlanding met veenpluis en witte snavelbies, veerde de bodem zeer sterk (zie Foto 3).

*Foto 3: Veenputje met op en neer verende secundaire verlanding met witte snavelbies*

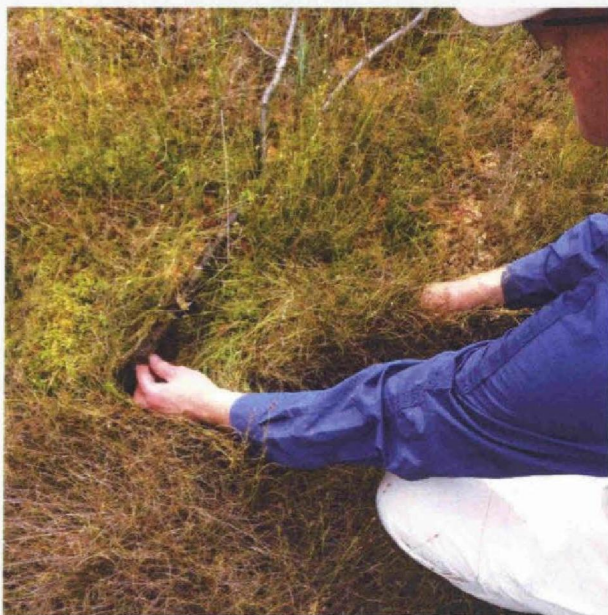
fasegewijs wel berkenopslag verwijderd worden. Materiaal kan achterblijven aangezien dit snel wordt opgenomen in de groeiende veenmoslaag. (zie Foto 4).

*Foto 4: Afgestorven berkenopslag wordt opgenomen in het hoogveen*

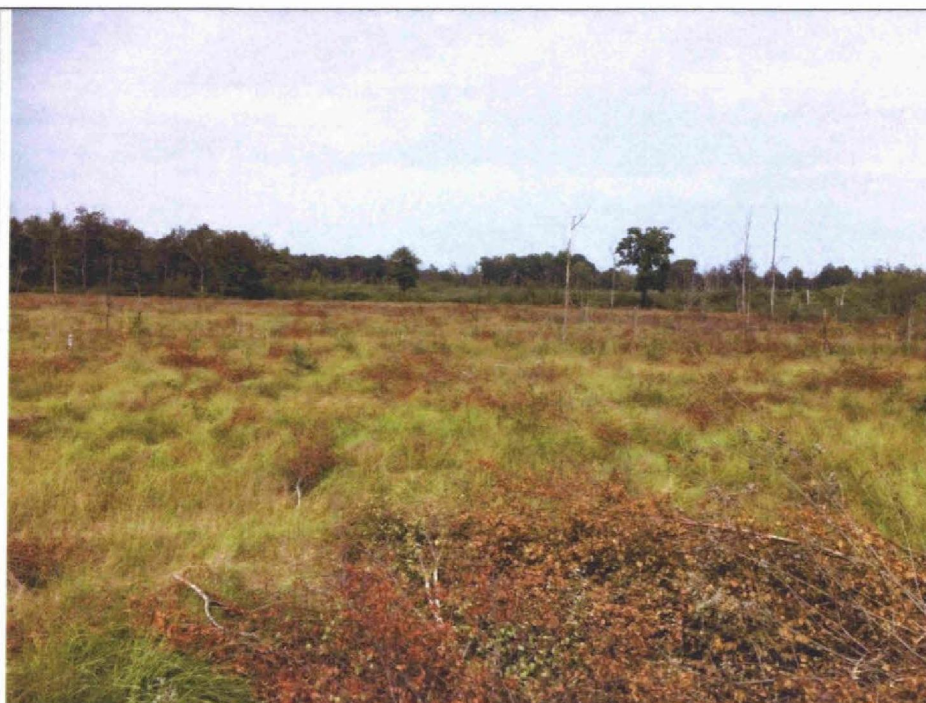
In het compartiment in het Meddosche veen bij locatie 6 is de afgelopen weken handmatig opslag van berk verwijderd (PAS maatregel). Opslag van grove den en Vuilboom is her en der gespaard ten behoeve van de fauna. De takken blijven liggen om onnodige beschadiging van het veen door het afvoeren te voorkomen. Naar verwachting zullen de takken geleidelijk in het veen verdwijnen.

*Foto 5: Recent uitgevoerde kap van berkopslag bij locatie 6. Op de voorgrond het takafval van de veendam*

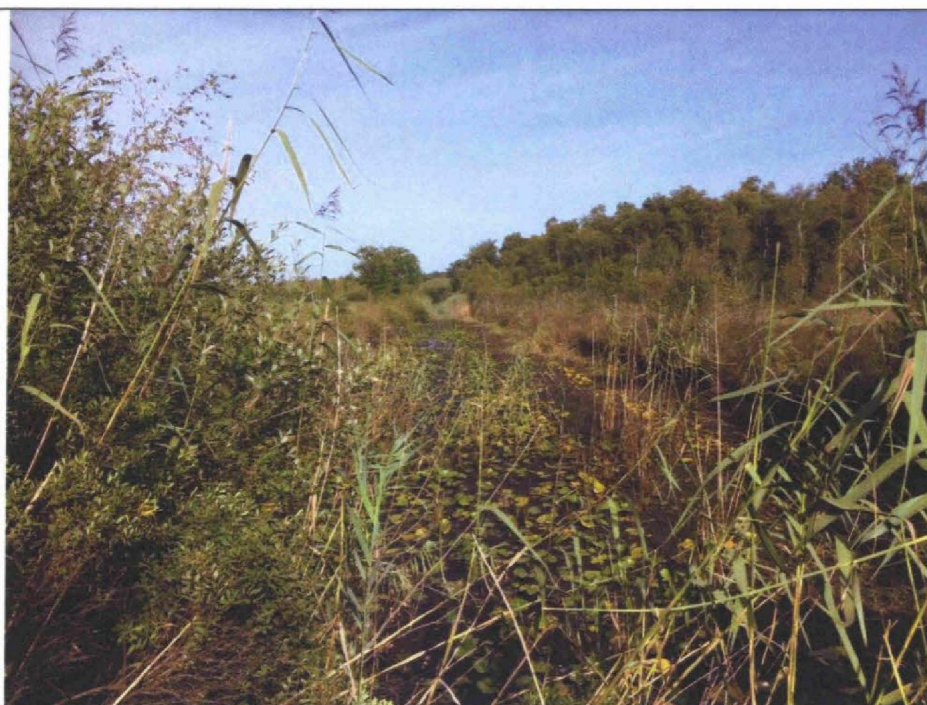
Tijdens het PAS veldbezoek is geconstateerd dat de Brandsloot in het Vragenderveen vrijwel geheel is drooggevallen (zie Foto 6). Dit is de afgelopen 25 jaar niet eerder waargenomen. De beheerder verwacht dat deze droogval zeer schadelijk is voor de Speerwaterjuffer en vermoedelijk veel andere soorten van permanente zwak gebufferde wateren in de lagg. Deze soort is zeer gevoelig voor droogval omdat hij een 2-jarige cyclus heeft, waarbij de larven niet in de modder wegkruipen. De speerwaterjuffer is tijdens de SNL-kartering eind mei/begin juni (voor de droogval) ook al niet meer op deze locatie en andere locaties in het Korenburgerveen waargenomen. De situatie rond deze soort is aldus zorgelijk.

*Foto 6: Drooggevalle Brandsloot,*

Mogelijk heeft de speerwaterjuffer in andere niet drooggevalle kleine open watertjes in het Korenburgerveen standgehouden. Om verdwijnen van de soort uit het Korenburgerveen te voorkomen doet Natuurmonumenten een voorstel voor de aanleg van nieuwe zwakgebufferde wateren in de lagg. Hiermee wordt ook tegemoet gekomen aan de kernopgaven voor het Korenburgerveen: realisatie van een samenhangend hoogveenlandschap. Het herstel van de veendijk bij locaties 9, 10 en 11 biedt kansen om tegelijk met het herstel van de veendijken ook nieuwe habitats te creëren voor deze soort. Een mooi, reeds gerealiseerd voorbeeld hiervan is het open water dat, in combinatie met het opslag verwijderen op veendijkjes, is vrijgesteld bij locatie 11.

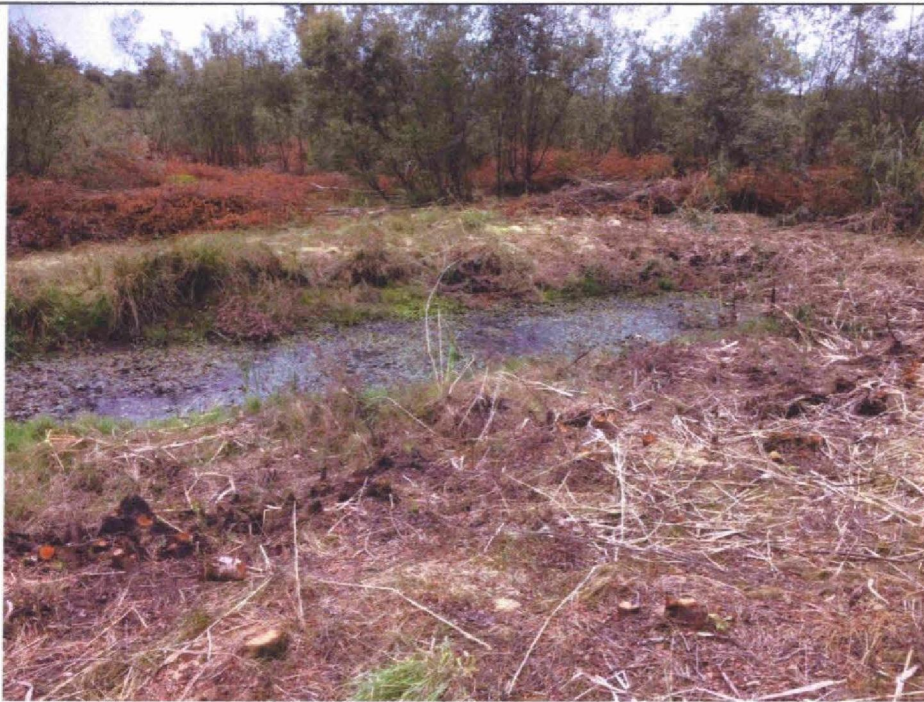
Foto 7: Kansrijke locatie 11 voor de ontwikkeling van een habitat voor speerwaterjuffer.
