Controlerapport Groene wetgeving

Aanleiding	
Datum controle	19-10-2023
Naam tweede controleur	
Wat is de aanleiding	Wolfaanval schaapskudde Assel
Nummer melding

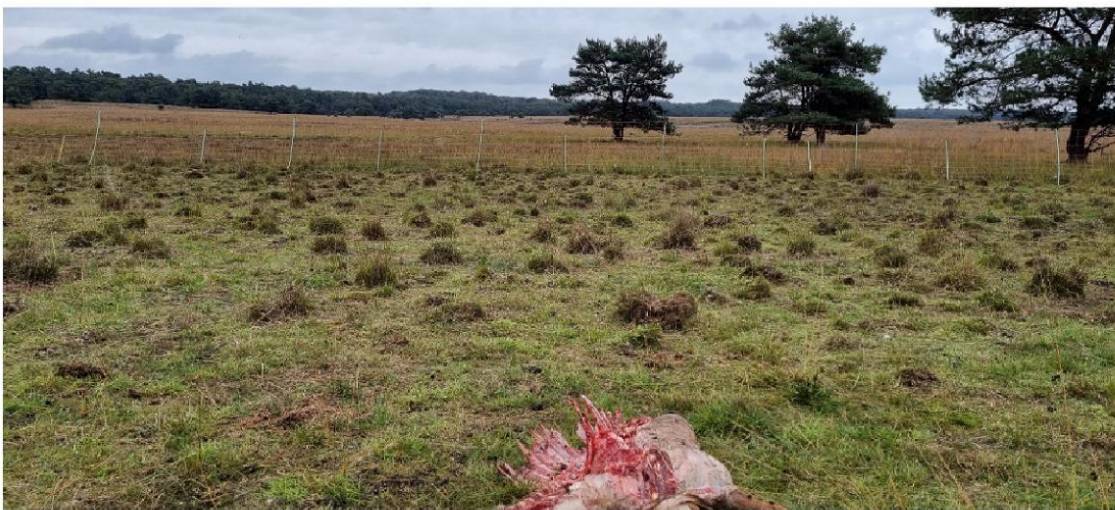
Schaap grotendeels opgevreten

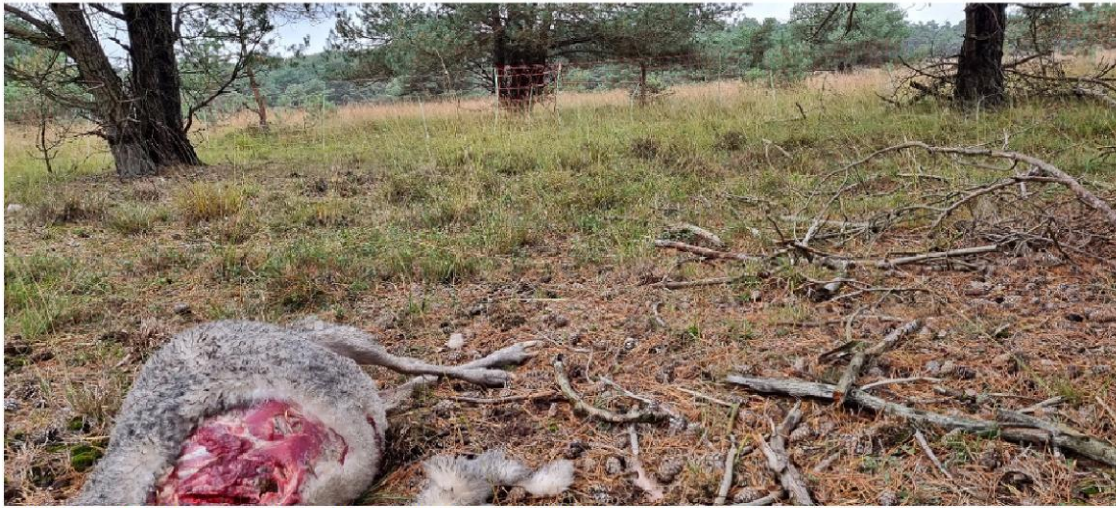
Schaap onder de grove den, alleen linker voorpoot /ribben aangevreten

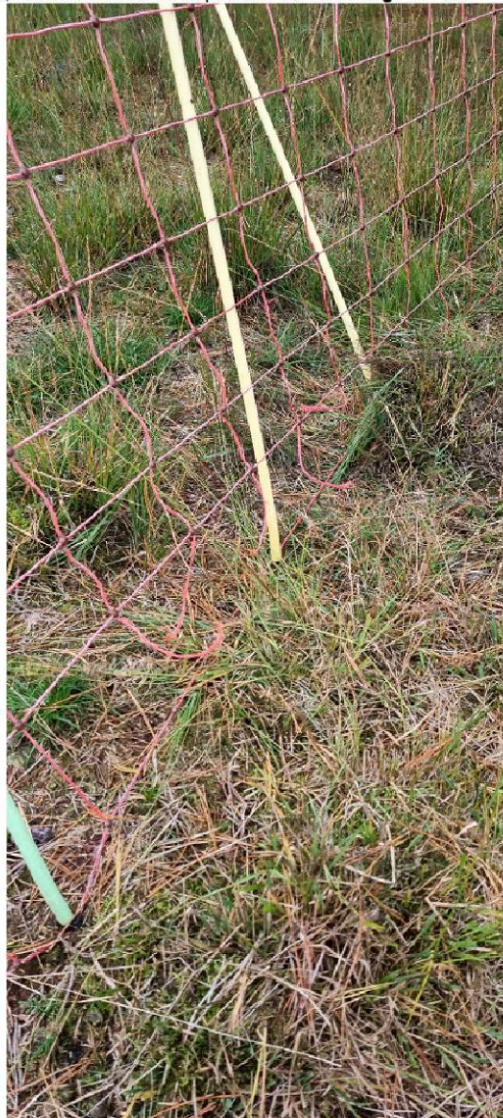
Raster deugdelijk aangebracht

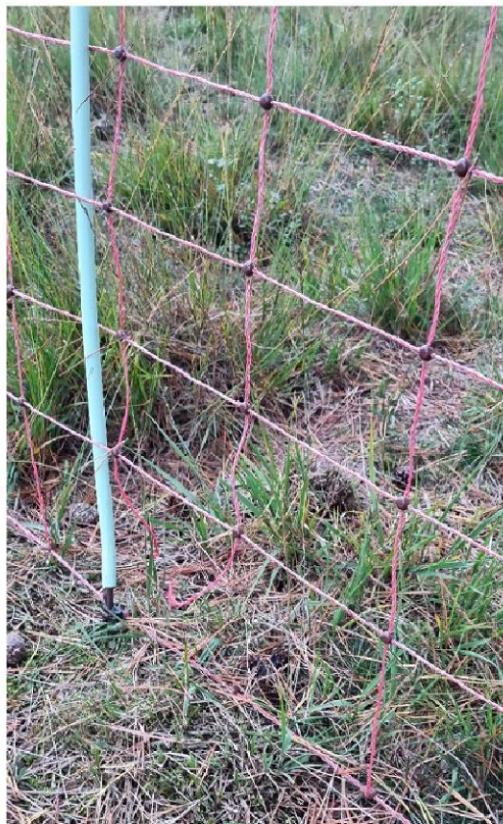
Doorgesleten draden in onderste deel raster

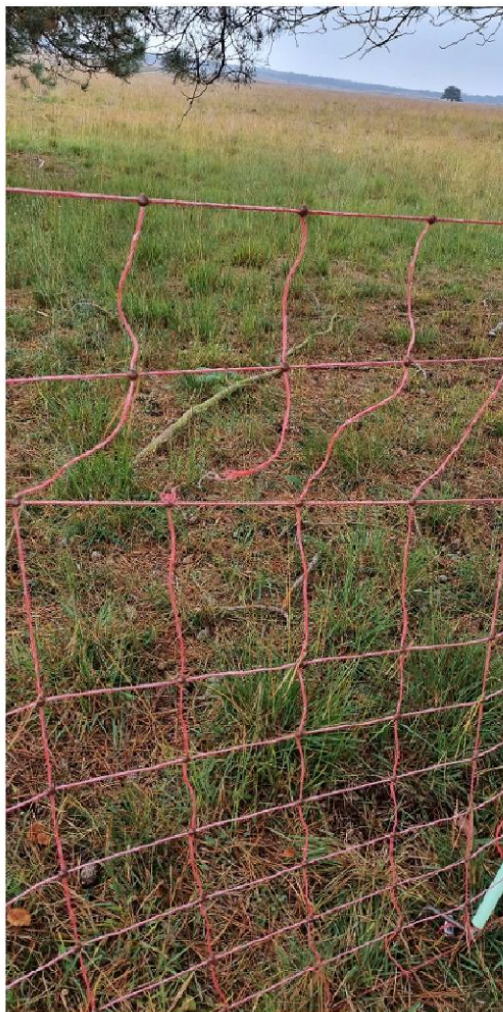
Idem vorige foto

Doorgezeten draad bovenste deel raster
