Controlerapport Groene wetgeving

Aanleiding	
Datum controle	19-10-2023
Naam tweede controleur	
Wat is de aanleiding	Wolfaanval schaapskudde Assel
Nummer melding

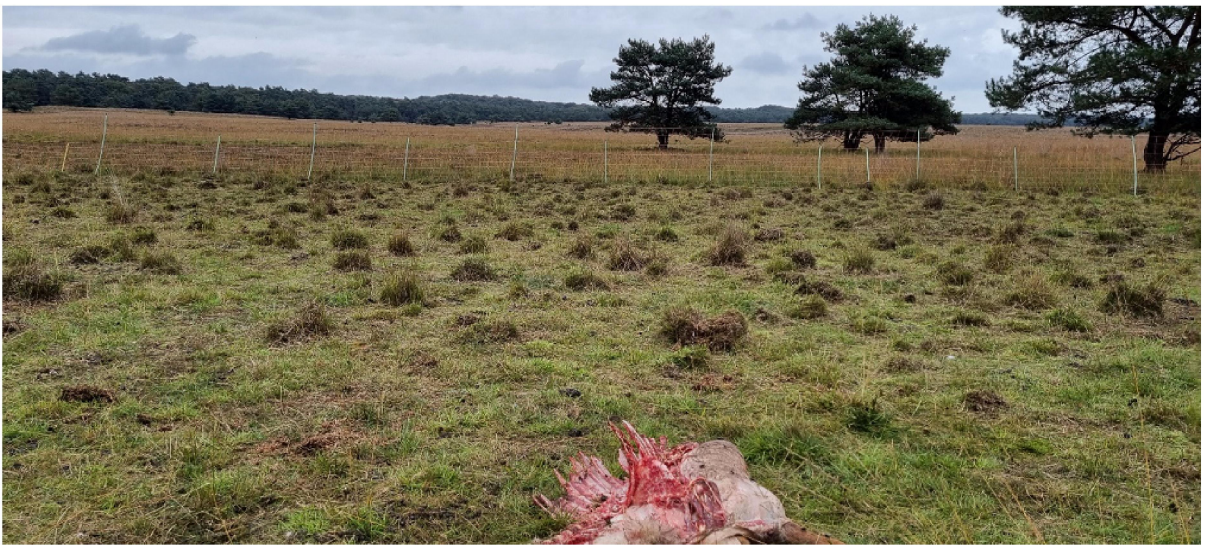
Schaap grotendeels opgevreten

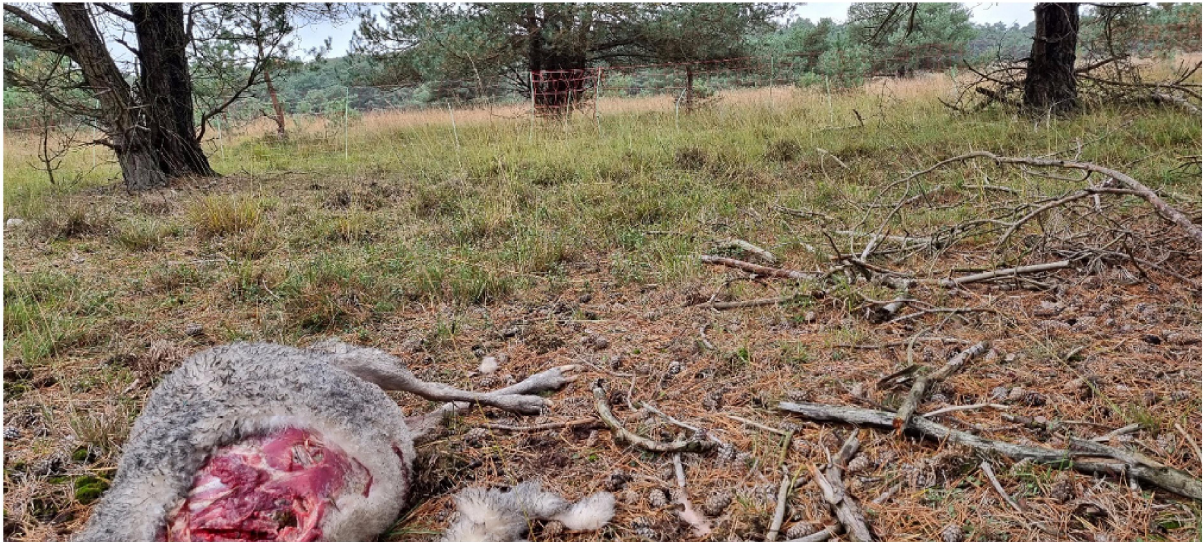
Schaap onder de grove den, alleen linker voorpoot /ribben aangevreten

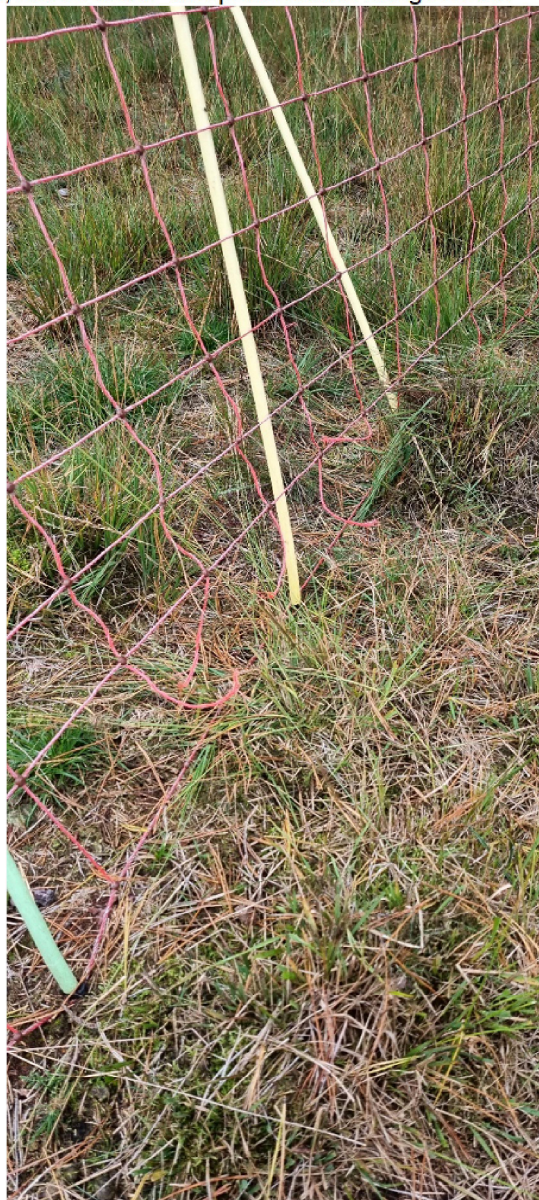
Raster deugdelijk aangebracht

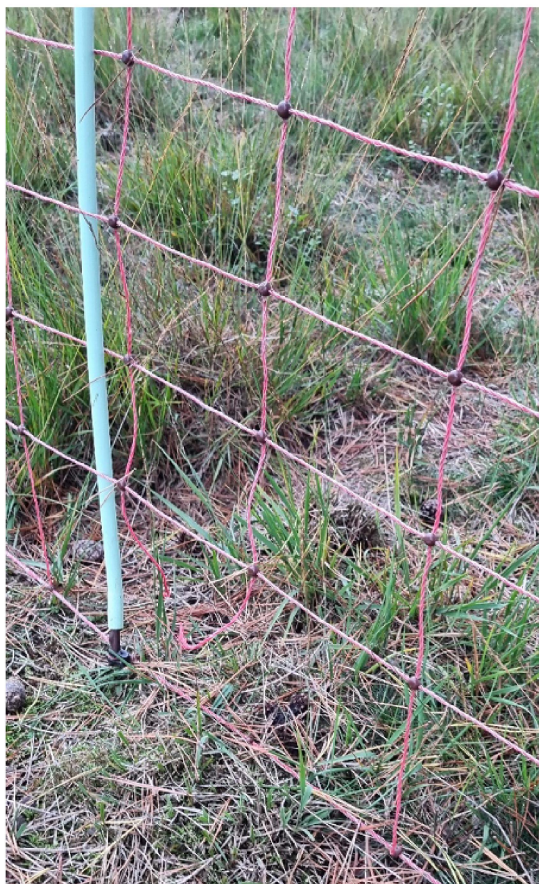
Doorgesleten draden in onderste deel raster

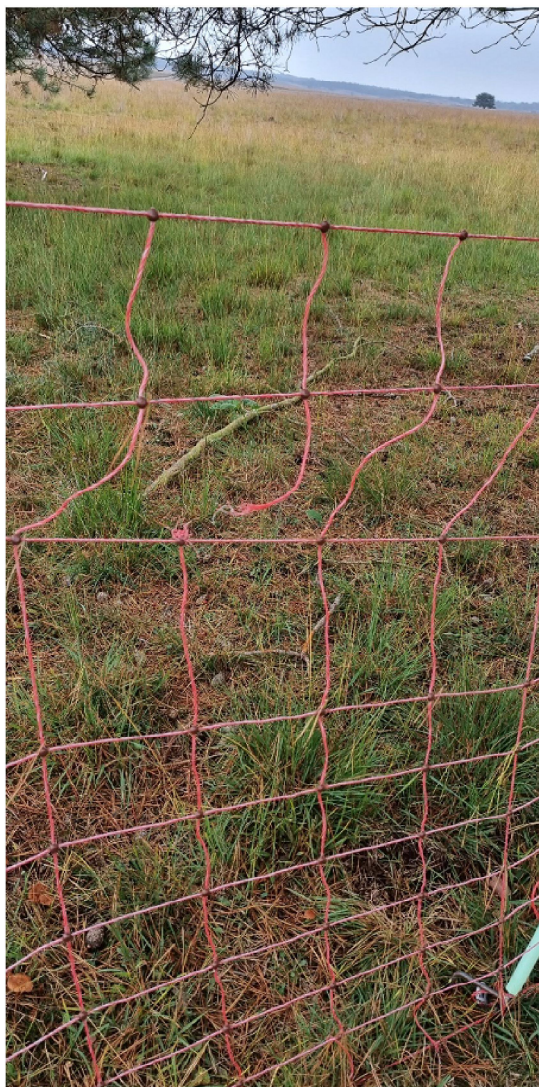
Idem vorige foto
