## Notitie

| Betreft | : | <b>Beoordeling op hoofdlijnen: bestek 240428 Stortplaats Doonweg te Eerbeek, Aanlegfase 1 Eindafdichting</b> |

### **Betreft: beoordeling op hoofdlijnen bestek 240428 [10] en tekeningen [11].**

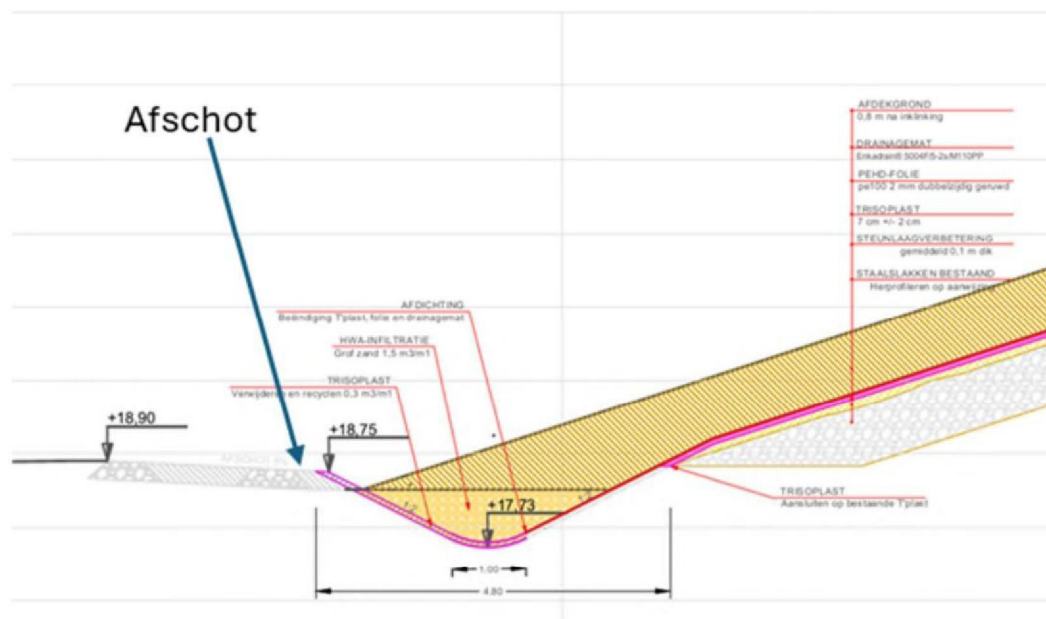
## Tekening 05 profiel N1 en N2 Aanlegfase 1

Opmerking 22. De inspectieweg wordt met een afschot van 5% in de richting van de sloot gelegd. Is dit de meest voor de hand liggende gewenste optie? In fase 1 zal bij hevige neerslag (schoon) water naar de opvangsloot stromen: extra te verpompen m<sup>3</sup>. Zie ook Opmerking 26.

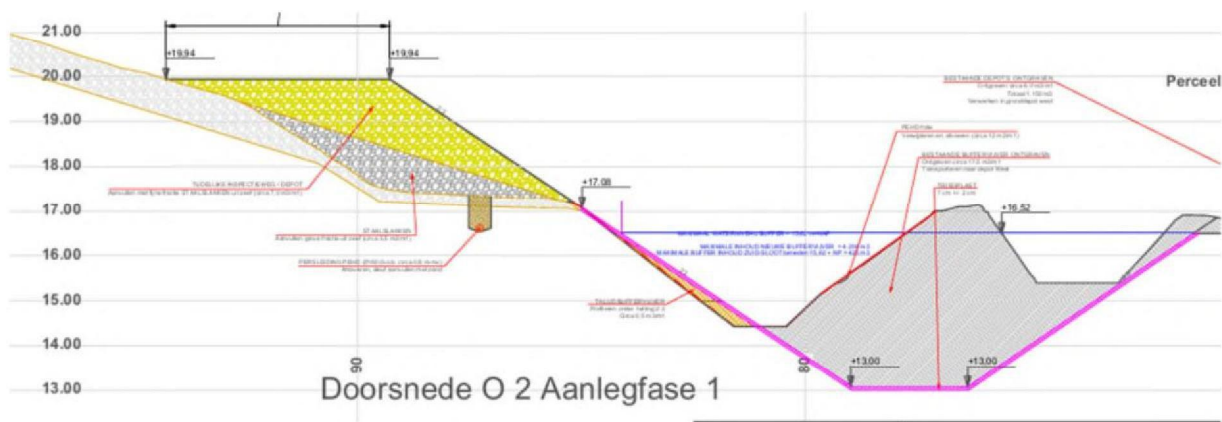
## Tekening 17 profiel O1 en O2 Aanlegfase 1

Opmerking 25. De inspectieweg aan de oostzijde ligt 7 meter boven de slootbodembodem. De taludhelling is 2:3 (=1:1,5). De afstand van rand inspectieweg tot slootbodembodem is ruim 10 meter. Aan de boszijde is geen onderhoudspad voorzien. Is onderhoud van buffer mogelijk?

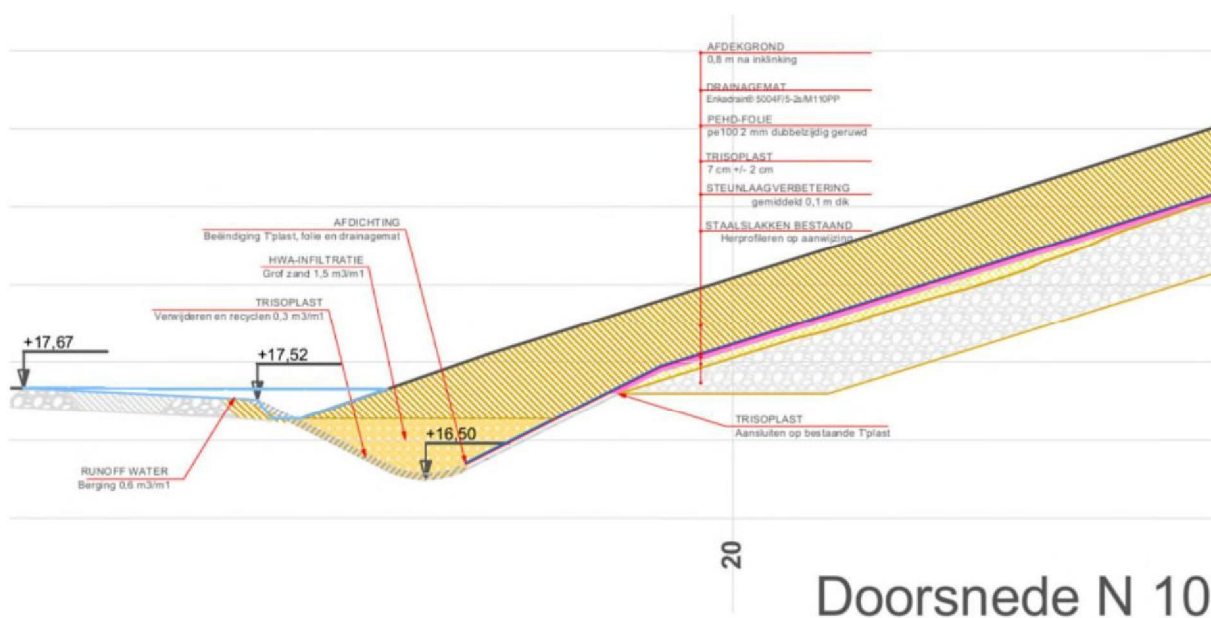
## Tekening 21 profiel N1 en N2 Aanlegfase 1

Opmerking 26. De inspectieweg wordt met een afschot van 5% in de richting van de sloot gelegd. In fase 2 (na aanbrengen bovenafdichting) zal schoon hemelwater aan de stortzijde van de inspectieweg geïnfiltreerd worden cq afstromen in oostelijke richting naar de paddenpoel aan de oostzijde. Is overwogen om het afschot van de stortplaats af te leggen (infiltratie in omliggend maaiveld)? Welke voor- en nadelen zijn er?

Opmerking 27. In de teen wordt een berging van runoff water aangegeven (blauwe lijn in ds. N10). Is dit werkelijk het geval? Het water stroomt onder vrij verval in oostelijke richting.
