## Notitie

| Betreft | : | <b>Beoordeling op hoofdlijnen: bestek 240428 Stortplaats Doonweg te Eerbeek, Aanlegfase 1 Eindafdichting</b> |
| Referentie | : | P2446/N02 |

### **Betreft: beoordeling op hoofdlijnen bestek 240428 [10] en tekeningen [11].**

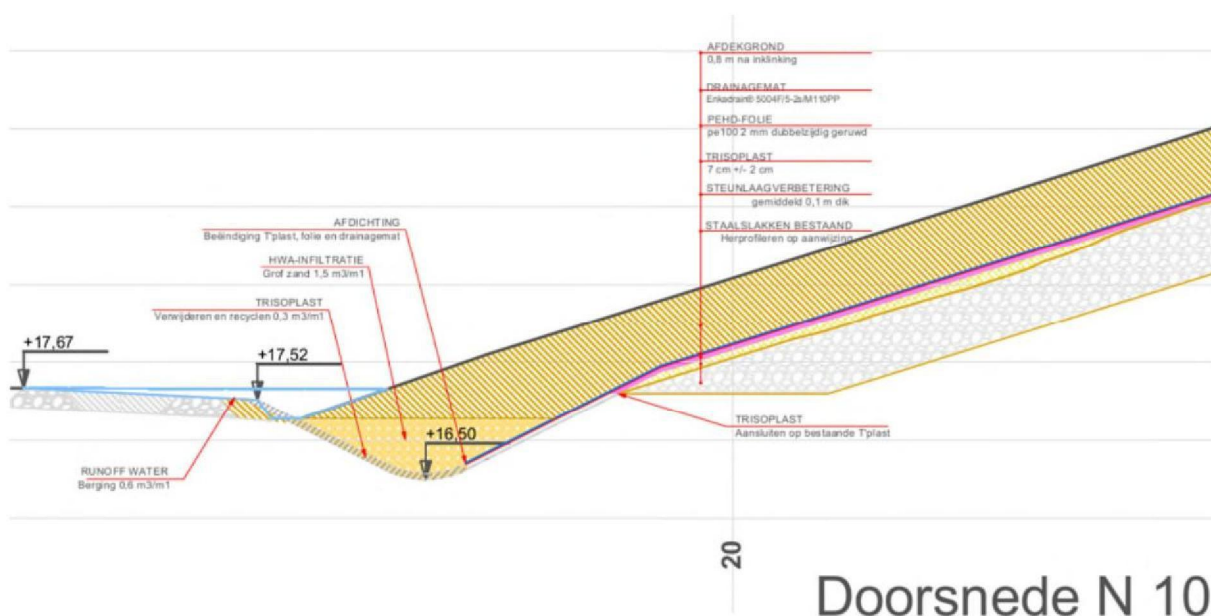
## Tekening 21 profiel N1 en N2 Aanlegfase 1

Opmerking 26. De inspectieweg wordt met een afschot van 5% in de richting van de sloot gelegd. In fase 2 (na aanbrengen bovenafdichting) zal schoon hemelwater aan de stortzijde van de inspectieweg geïnfiltreerd worden cq afstromen in oostelijke richting naar de paddenpoel aan de oostzijde. Is overwogen om het afschot van de stortplaats af te leggen (infiltratie in omliggend maaiveld)? Welke voor- en nadelen zijn er?

Opmerking 27. In de teen wordt een berging van runoff water aangegeven (blauwe lijn in ds. N10). Is dit werkelijk het geval? Het water stroomt onder vrij verval in oostelijke richting.
