Taxatierapport voor 5.1.2e

VERSIE: v0.0 Het rapport is gemaakt in opdracht van BII12

| ZAAKNUMMER: 149370 | GRONDGEBRUIKER NUMMER: 8255 | Locatie schade | |

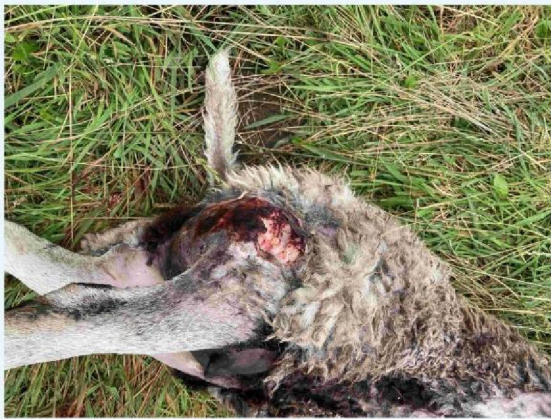
oude verwonding.JPG

| Prooidieren | | |
|---|---|---|
| Bijzonderheden rond gedode of verwonde dieren, en/of taxatie daarvan | Het schaap had ook een verwonding van een eerdere aanval. | |

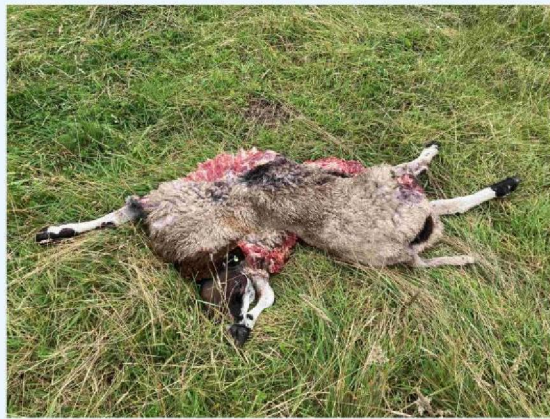
overzicht schaap.JPG

| Afrastering | | Omgeving | |
|---|---|---|---|
| | | Vraatbeelden | keelbeet , borstkas aangevreten , buikholte geopend , botten aangevreten , botten door gebeten , ingewanden uitgesleept |

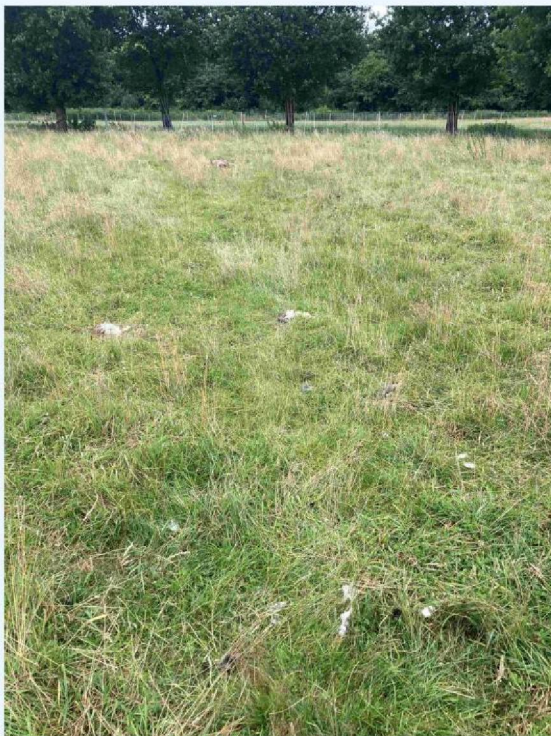
sleepspoor.JPG

| Afrastering | | Omgeving | |
|---|---|---|---|
| Aantal draden | | Sleepspoor lengte | ja, tot 20 m. |
