Taxatierapport voor

Versienummer	0.1	Datum	20 februari 2026
Aanvraag taxatie			
Zaaknummer	153060		
Datum opdracht	12 januari 2026		
Datum aanvraag	12 januari 2026		
Datum schade	11 januari 2026		
Opmerking aanvrager	Locatie: 5.1.2e	achter stroomdraad. Extra info:1 geit dood.	
Opmerking BIJ12	IBAN-nummer niet bekend.		
Prooidier(en)	Schaap		
Gegevens dierhouder			
Naam	5.1.2e	Contactpersoon	
Adres		Telefoonnummer	
Postcode		Mobielnummer	
Woonplaats	Rheden	E-mail	5.1.2e
Bedrijfs-/hobbymatig	Bedrijfsmatig	IBAN-nummer	
		Tenaamstelling	
Predatie			
Datum predatie	12 januari 2026		
Dagdeel	Nacht		
Toelichting	In de nacht van 11 op 12 januari, tijdstip onbekend		
Taxatie		Locatie	
1e taxateur	5.1.2e	Coördinaten X	5.1.2e
2e taxateur		Coördinaten Y	
Bezoekdatum	12 januari 2026 13:30	Aanduiding locatie	Weiland in het bos
Dierhouder aanwezig	Herder is meegegaan tijdens taxatiebezoek	Typering locatie	Bos
Dierenarts aanwezig	Nee		
DNA-monstername	12 januari 2026

1. Locatiebezoek

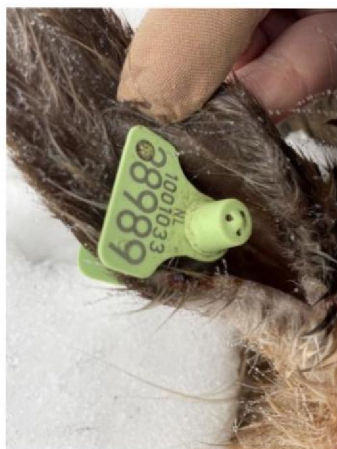
Oormerknummer dode geit

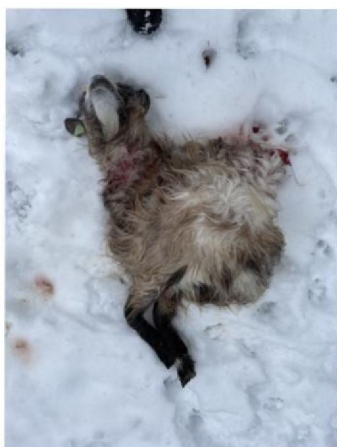
3. Bijzonderheden rond gedode of gewonde dieren	De dode geit is aardig ver aangevreten en in 2 stukken teruggevonden.
4. Bijzonderheden rond beoordeling wolfwerend raster of wijzigingen aan het raster	Sprake van een ingegraven gaasraster van 1.20 hoog met 3 stroomdraden aan de buitenzijde. Ook de toegangspoorten zijn voorzien van 3 stroomdraden (spiralen) aan de buitenzijde. Checklist 3B voor vast gaasraster met stroomdraden (ingegraven gaas) is ingevuld.

Vraatbeeld dode geit

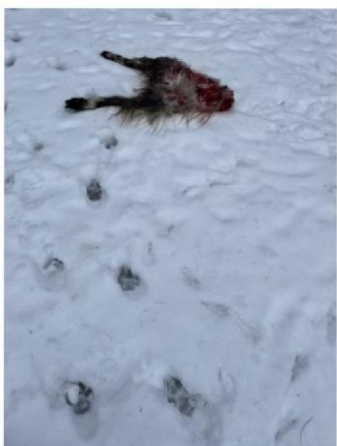
Vraatbeeld dode geit

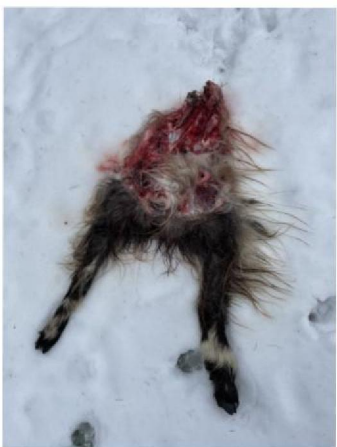
Vraatbeeld dode geit

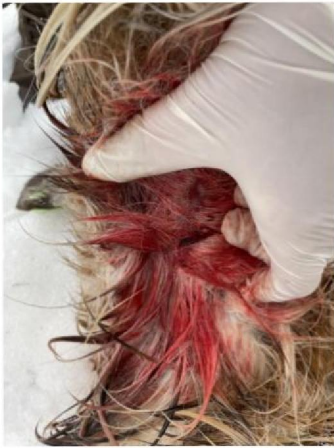
5. Bijzonderheden rond DNA-afname	DNA afgenomen van gebied keelbeet en aangevreten stukken.
6. Omstandigheden die een goed veldopname belemmeren	Er lag nog veel sneeuw, wat juist ten goede kwam t.b.v. het vinden van sporen en het achterhalen van hoe de predator binnen het raster is gekomen.

Keelbeet

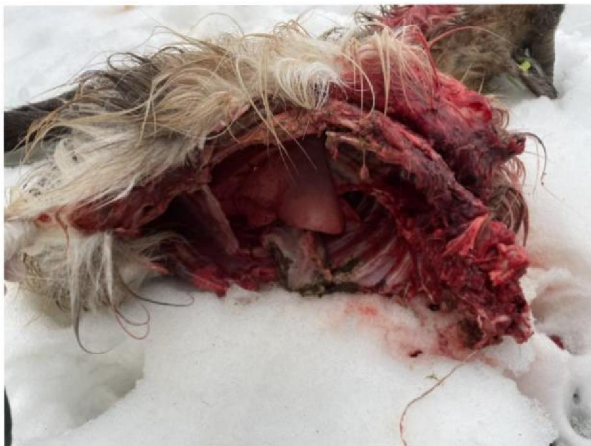
Vraatbeeld

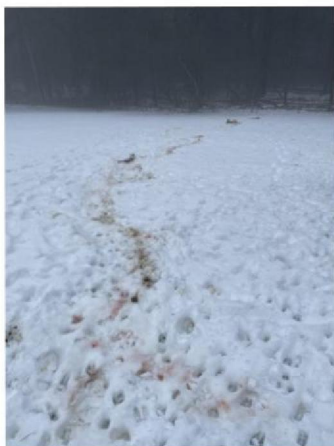
Sleepspoor

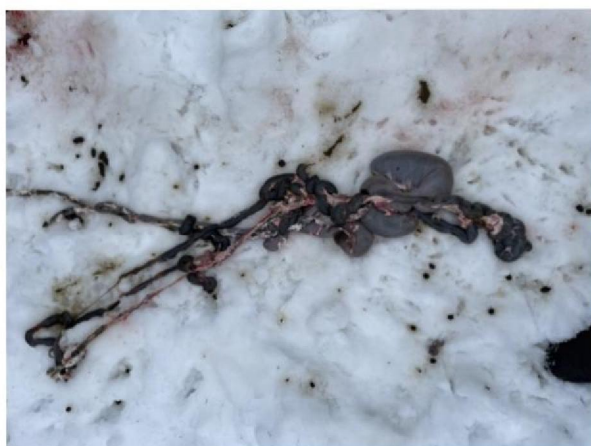
Uitsleepte darmen

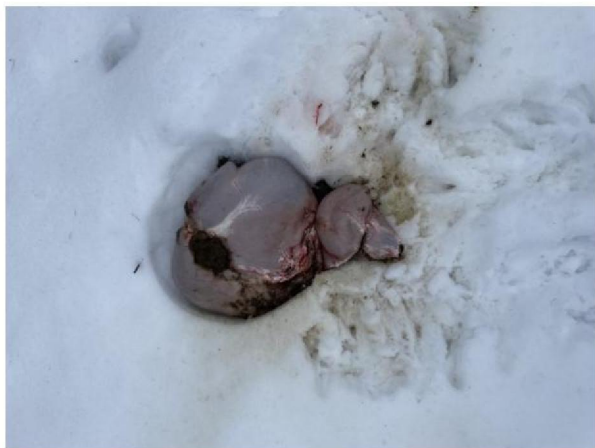
Uitgesleepte maag

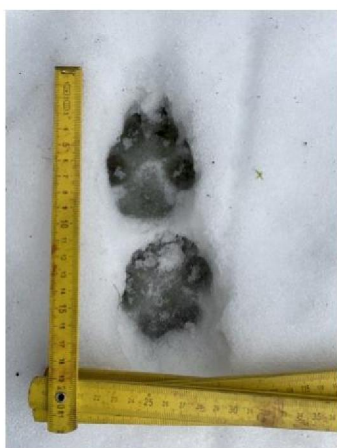
Pootafdrukken

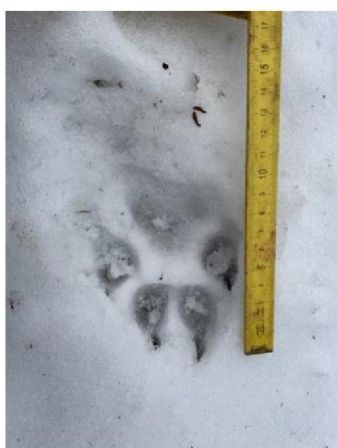
Pootafdrukken

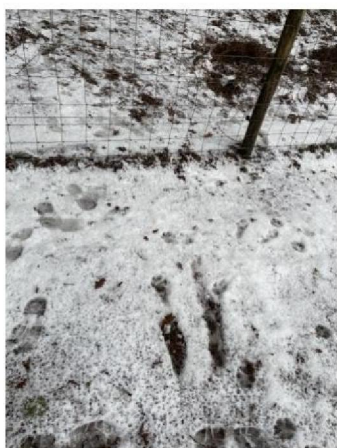
Plek waar predator over raster is gesprongen

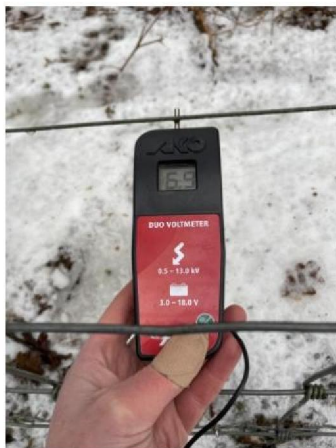
Spanning raster: 6,9 kV

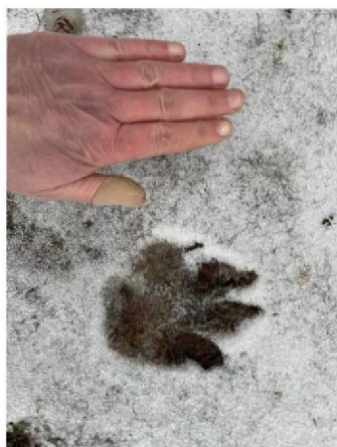
Pootafdruk

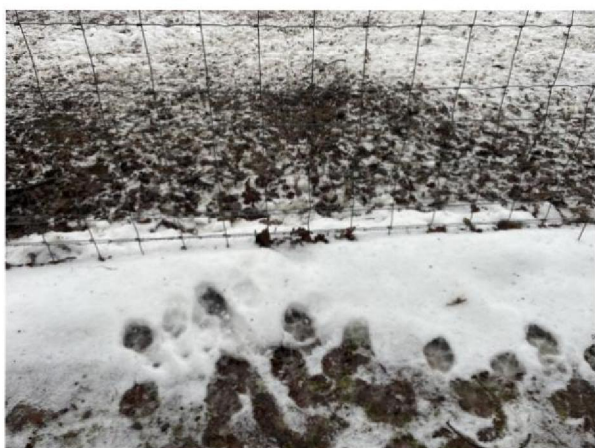
pootafdrukken bij raster
