**From:** [redacted] <[redacted]@brownandmason.com>  
**Sent:** Friday, December 10, 2021 10:58:56 AM  
**To:** [redacted]  
**Cc:** [redacted]@engie.com; [redacted]  
**Subject:** Results dust monitoring and article 37 event 2  
**Attachments:** 2021396 rapportage .pdf; 2021512-RB.pdf

Datum: 7 oktober 2021  
Onderwerp: resultaten stofmetingen tijdens de Blow Down ROI  
Kenmerk: 2021396-RB

**Beoordeling alternatieve Werkwijze  
Op basis van artikel 37 uit het  
procescertificeringsschema van de asbestverwijderaar.**

Ten behoeve van asbestsanering warmtebruggen in de installatiedelen van de voormalige energiecentrale te Nijmegen, die onvoldoende veilig op hoogte bereikbaar zijn.

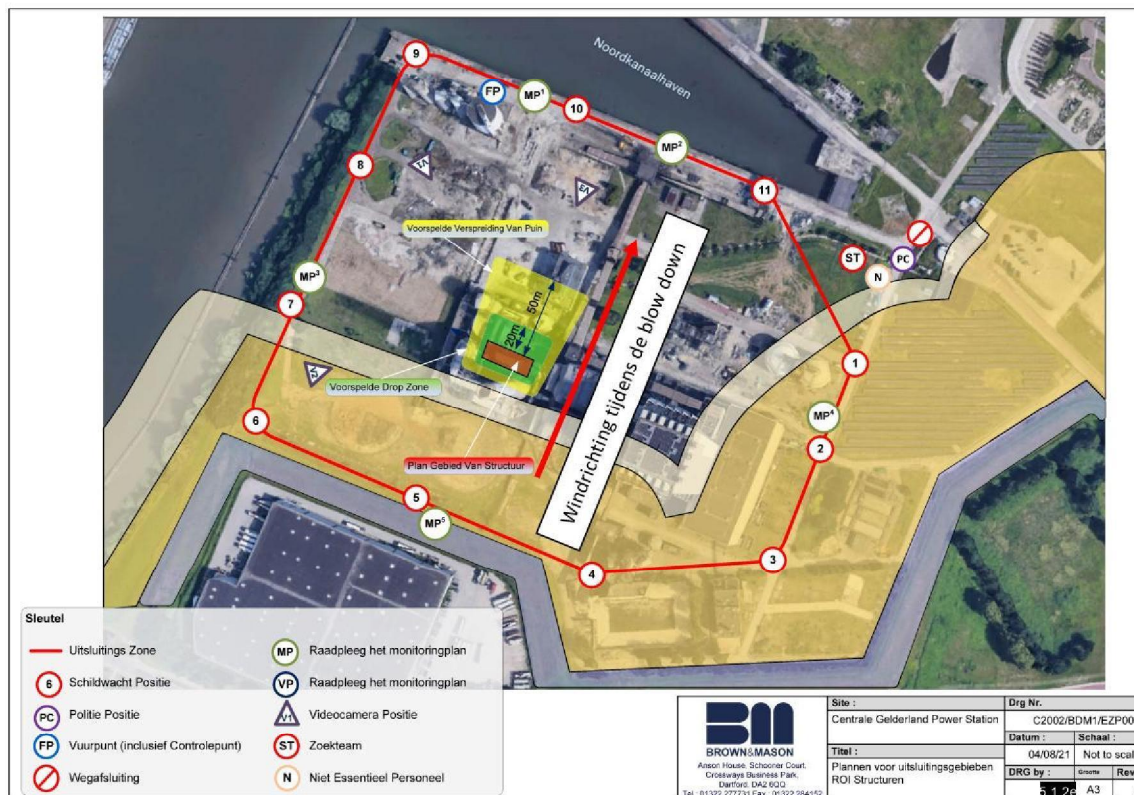
In tabel 1 is een overzicht weergegeven van de resultaten per meetpunt, de analysecertificaten zijn toegevoegd als bijlage 1. Tijdens de blow down was er ongeveer gedurende 15 minuten stof zichtbaar aanwezig. Over deze periode is het stof op de monsternametekoppen verzameld. In figuur 1 is naast de meetpunten ook de windrichting tijdens de blow down ingetekend. De meetpunten MP 3,4 en 5 lagen bovenwinds. De meetpunten MP 1 en 2 lagen benedenwinds. Ook het Fire-Point (FP) lag benedenwinds.

Op de monsters die benedenwinds zijn verzameld werden stofconcentraties gemeten van 6,63 en 8,47 mg/m<sup>3</sup>, gemiddelde over de periode dat er stof aanwezig was. Piekconcentraties op het “hoogtepunt” van de stofvorming kunnen daardoor nog hoger zijn dan de gemiddeld over 15 minuten gemeten waarde. Doordat het fire-point ook benedenwinds lag en omdat er op de punten 9, 10 en 11 schildwachten aanwezig waren kunnen personen op deze posities aan het stof worden blootgesteld.

Als deze resultaten worden afgezet tegen de gemiddelde (inert) stofconcentratie dan zal de daggemiddelde blootstelling de grenswaarde (4mg/m<sup>3</sup>) niet overschrijden, omdat de blootstellingsduur beperkt is tot 15 minuten. Voor kortdurende blootstellingen is er geen specifieke grenswaarde vastgesteld voor stofblootstellingen. Een vuistregel is dat kortdurende blootstellingen in de regel niet hoger mogen zijn dan 2 keer de grenswaarde. Tijdens de blow down is op meetpunt MP1, deze concentratie van 2 keer de grenswaarde bereikt.

Figuur 1: Overzicht van de situatie met daarin de meetpunten (MP1 t/m MP5) ingetekend.

Tijdens een blow down is het van belang dat de grenzen van de zogenaamde uitsluitingszone worden bewaakt op de toegang door onbevoegden. Daarom moeten de posten van de schildwachten bemand zijn. Het is daarmee niet uit te sluiten dat er altijd enkele schildwachten benedenwinds staan ten opzichte van de blow down.

Deze medewerkers wordt geadviseerd om tijdens de blow down, vanaf het moment van explosie, totdat de stofwolk is verdund tot het achtergrondniveau gebruik te maken van adembescherming met een P3 filter. Vooral omdat niet kan worden uitgesloten dat er in het stof ook schadelijke componenten aanwezig kunnen zijn.

Daarnaast was het fire-point tijdens de blow down ook benedenwinds gesitueerd. Geadviseerd wordt om het fire-point bij volgende blow downs niet meer benedenwinds, maar bovenwinds of meer uit de direct te voorziene stofpluim te plaatsen. Daardoor worden de medewerkers op het fire-point niet, of veel lager, blootgesteld aan stof.

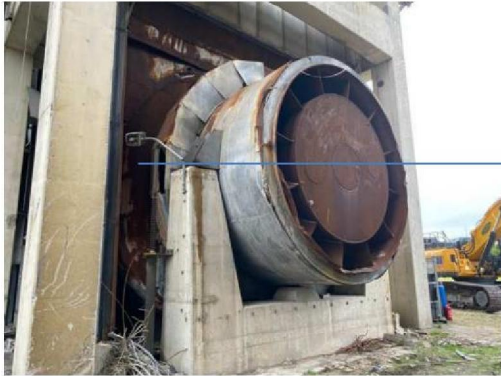
Op 9 september 2021 is het noordelijke deel van de ROI met behulp van explosieven gekanteld. Inmiddels is dit deel van de ROI vrijwel geheel gesaneerd en gesloopt. De volgende fase van de ontmanteling van de energiecentrale is het zuidelijke deel van de ROI. Hierin zit net zoals in het noordelijke deel pakingsmateriaal dat is toegepast als onderbreking van de warmtebrug. De installatiedelen waarin dit pakingsmateriaal zit bevinden zich echter binnen een staalconstructie die weer door een betonconstructie is omgeven. Het in situ saneren van het pakking materiaal is daardoor risicovol. Met name omdat de installatie door de vorige aannemer al deels is gesloopt en ook sterk in verval is. Daarnaast zou men voor het saneren van het asbest moeten werken in een zeer beperkte ruimte tot op grote hoogte. Brown and Mason is daarom voornemens om de liggers van de betonconstructie weg te knippen en de ROI uit het beton en de daarbinnen gelegen staalconstructie te kantelen. Daarmee komt de installatie op het maaiveld te liggen en kunnen de pakkingen die gebruikt zijn als onderbreking van de warmtebrug worden gesaneerd onder de voorwaarden van risicoklasse 2 openlucht, maar zonder dat men daarbij de risico's loopt van het werken in een krappe ruimte en op hoogte.

Foto 1: Beperkte ruimte

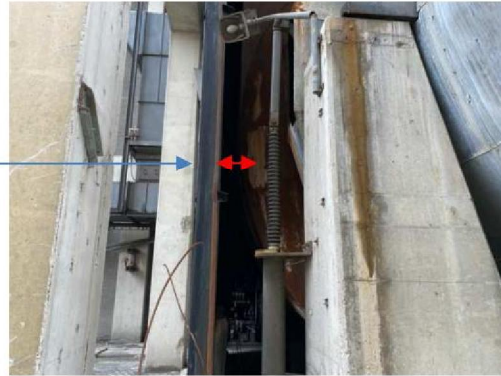
Foto 2: Beperkte ruimte

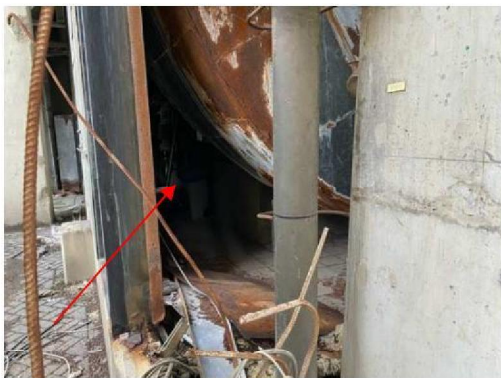
Foto 3: beperkte ruimte

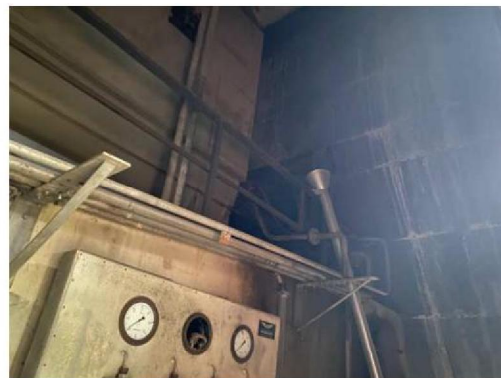
Foto 4: Beperkte ruimte en zicht en grote hoogte

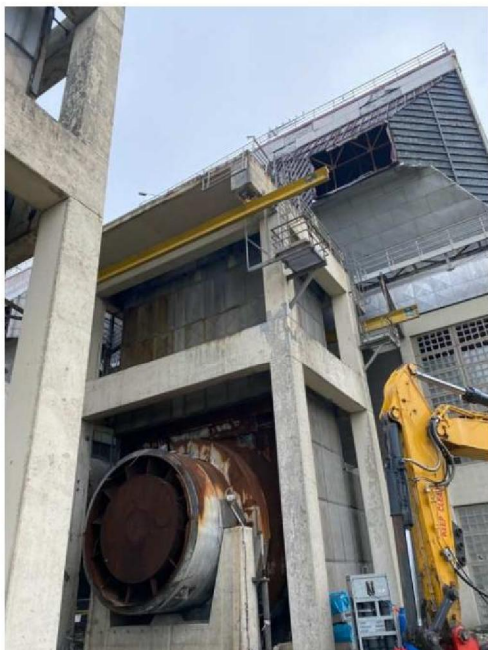
Foto 5: Beton en staalconstructie die de installatie opsluit

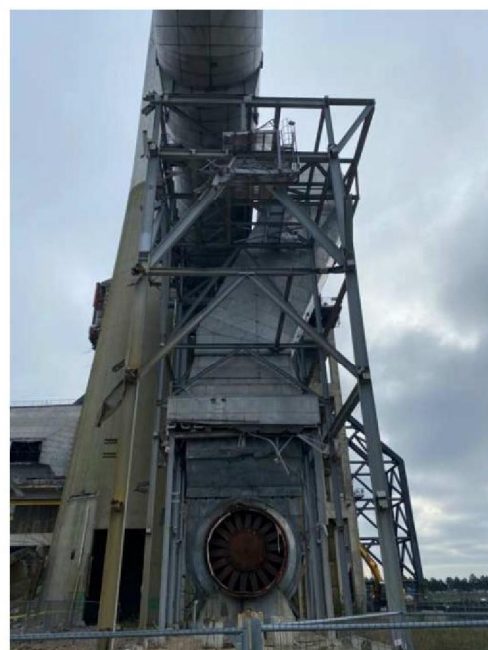
Foto 6: Opgesloten ROI installatie

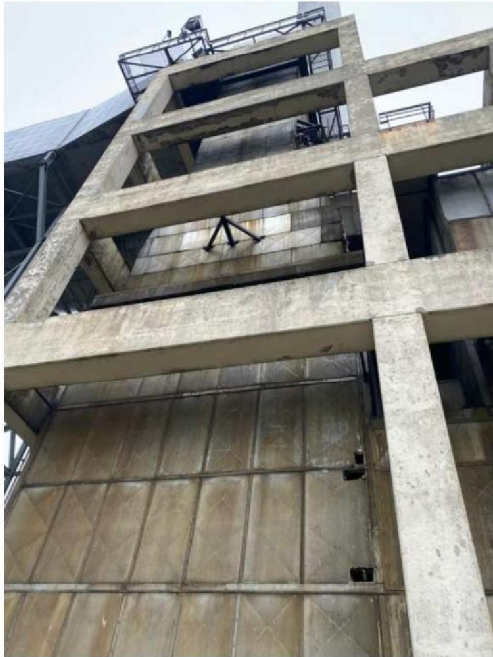
Foto 7: Opgesloten ROI constructie

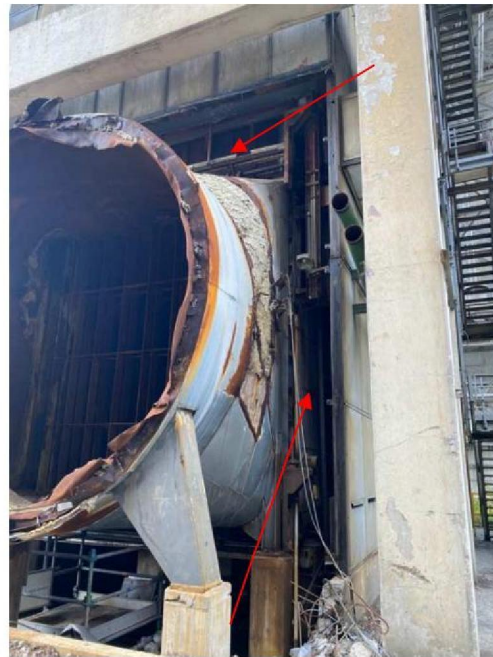
Foto 8: Beperkte saneringsruimte

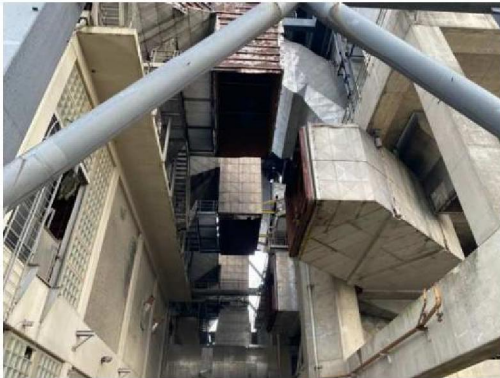
Na de ROI wordt het e-filter gesloopt. Ook in het e-filter zitten asbesthoudende toepassingen. Veel van deze asbesthoudende toepassingen kunnen voorafgaand aan de sloop worden gesaneerd. Enkele locaties zijn echter onvoldoende veilig bereikbaar. Op de foto's 8 t/m 11 is de aansluiting te zien van de boiler op het e-filter. Ook aan de zijde van de ROI zitten de conussen die in foto 9 met de rode pijl zijn aangewezen nog. Achter de aluminium platen is isolatiemateriaal aanwezig en tussen de afstandhouders zit asbesthoudend pakking materiaal ter onderbreking van de warmtebrug. Dit komt overeen met de situatie bij de ROI. Veel van deze afstandhouders kunnen in situ worden gesaneerd vanuit een hoogwerker. Hoewel de installatie hoog, tot wel 45 meter is dit vanuit een hoogwerker voor de onderkanten en de meeste zijkanten uitvoerbaar. Enkele zijkanten en de bovenkanten zijn echter niet bereikbaar met een hoogwerker. Ook de inzet van een kraan met werkbak biedt hier geen echt werkbaar en veilige oplossing om het asbest te saneren.

Foto 8: Aansluiting van de boiler op het e-filter

Daarom is Brown and Mason voornemens om de niet bereikbare delen van het e-filter te saneren, nadat de het e-filter is verlaagd. Het verlagen van het e-filter gaat net zoals de ROI uitgevoerd worden met explosieven. Voorafgaand wordt de afvoer van de boiler naar de ROI er tussenuit gehaald. Deze wordt op de grond gesaneerd en gesloopt. Het e-filter wordt verlaagd door de betonnen poten te verzwakken, waardoor het e-filter in de richting van de dan voormalige ROI zal "shiften". In foto 12 is dit grafisch geprobeerd inzichtelijk te maken.

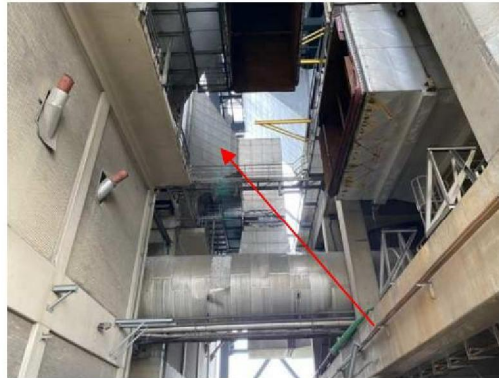
Foto 9: Aansluiting van de boiler op het e-filter

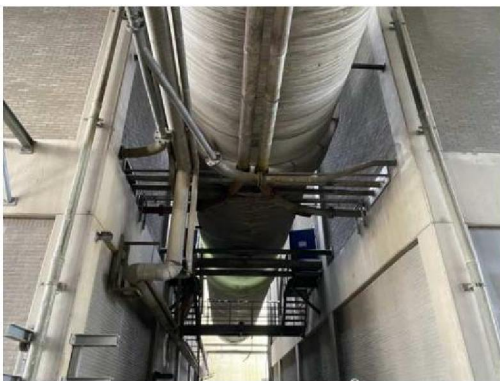
Ook de afvoer van de boiler naar de ROI, die tussen de twee delen van het e-filter doorloopt is niet veilig bereikbaar. De ruimte is te beperkt om met een hoogwerker de bovenzijde van de buis te bereiken.

Foto 10: Afvoer van de boiler naar de ROI

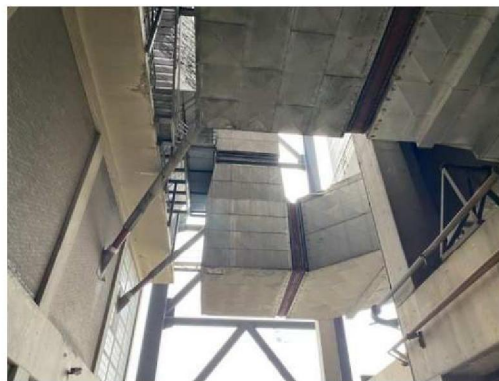
Foto 11: Aansluiting van de boiler op het e-filter

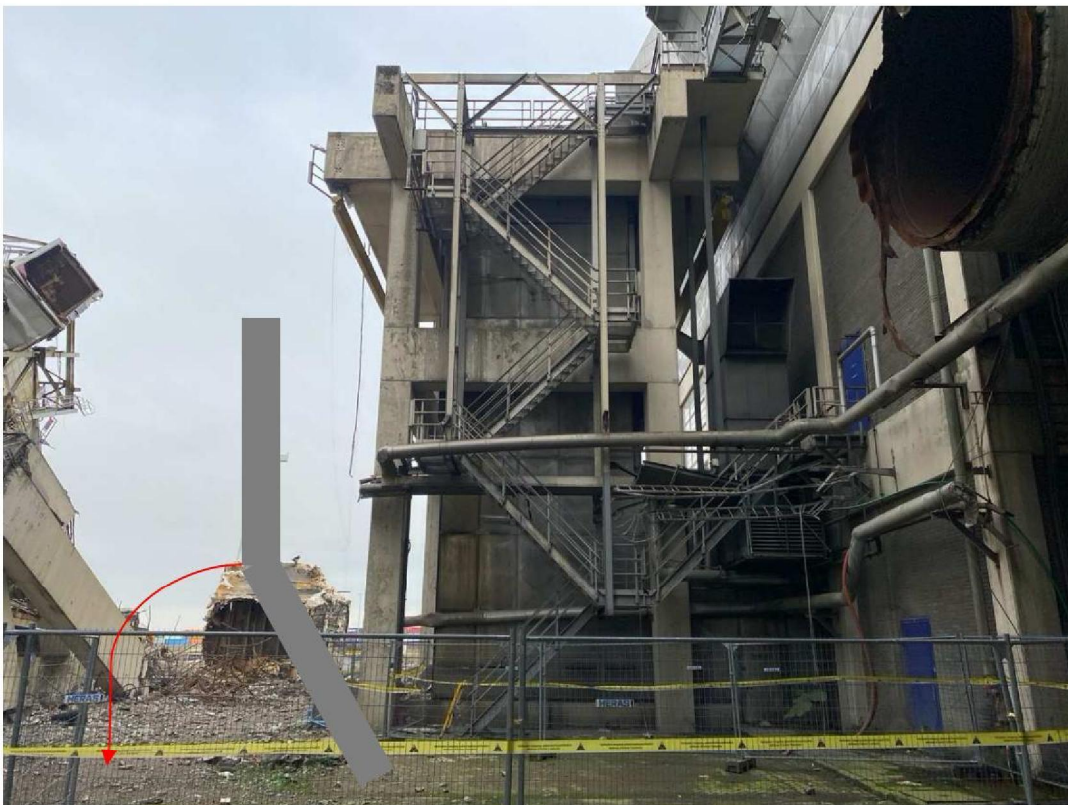
Foto 12: beoogde kantelwijze van het e-filter, schematisch weergegeven
