## 4.2 Algemeen

**Vrijblijvend verslag dakonderzoek d.d 16/02/2015**

GDF SUEZ Energie Gelderland  
Hollandiaweg 11  
NL, 6541 BL Nijmegen

## 01.Inleiding

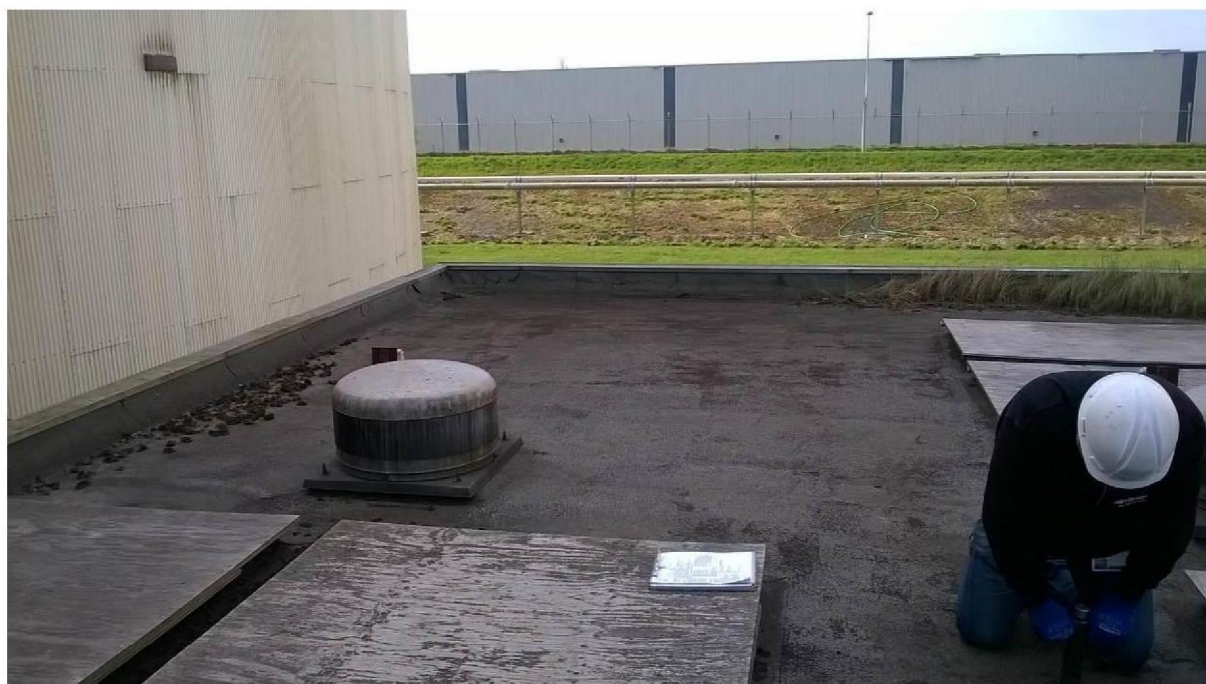
**A.** *Daksituatie, opbouw:* dak 10 Oliepompegebouw

- ballastlaag: nvt
- toplaag: 3 laags gegoten bitumen dakbedekking afgestrooid met leislag
- tussenlaag: nvt
- isolatie: resol schuim 20 mm
- dragende constructie: geprofileerd staaldak

Foto 1 . werkzaamheden aan dak 10

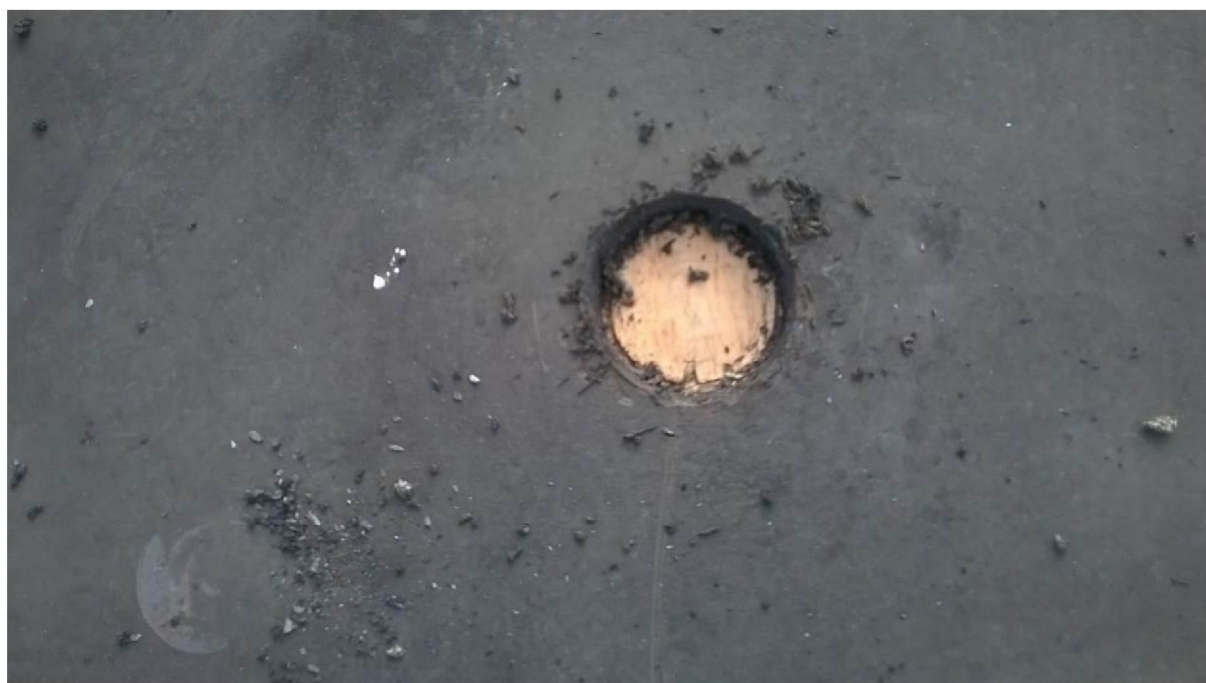
**B.** *Daksituatie, opbouw:* dak 26 Rijwielstalling en Garage/Werkplaats

- ballastlaag: nvt
- toplaag: gemodificeerde gebitumineerde dakbaan
- tussenlaag: gemodificeerde polyester dakbaan
- tussenlaag: gemodificeerde gebitumineerde gemineraliseerde dakbaan
- isolatie: niet waargenomen
- dragende constructie: houten constructieplaat

Foto 2 destructief onderzoek dak 26

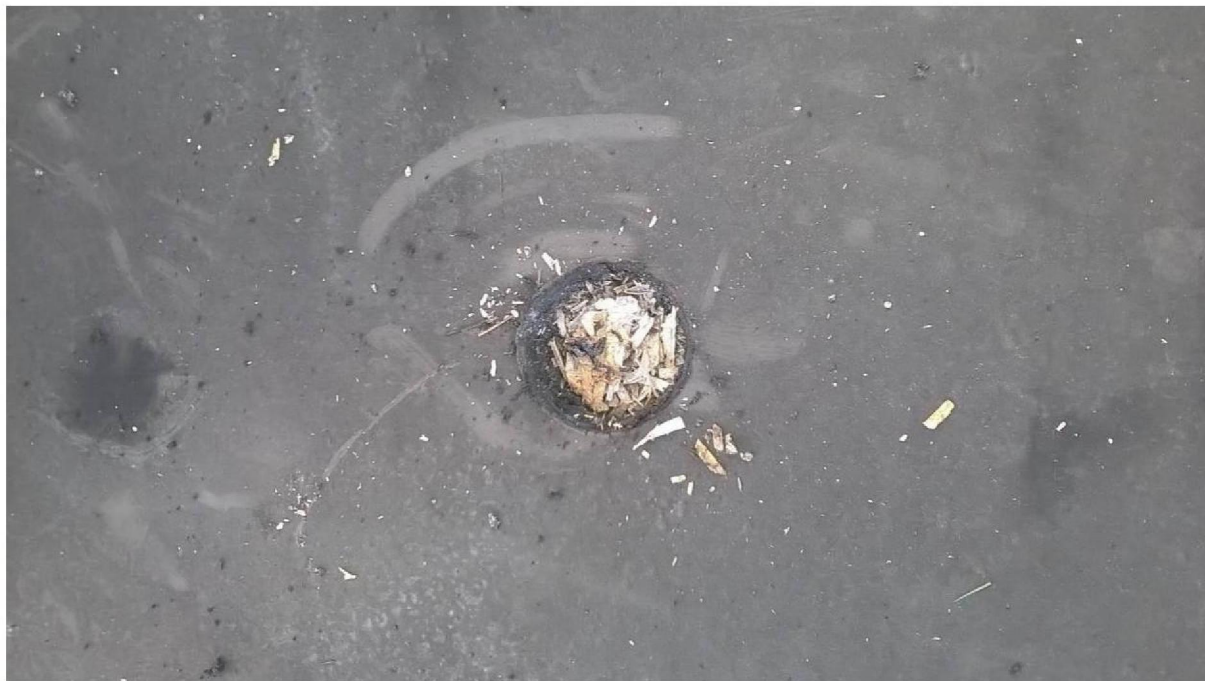
**C.** *Daksituatie, opbouw:* dak 27 Opslag VML Brandweergebouw

- ballastlaag: nvt
- toplaag: gemodificeerde gebitumineerde dakbaan
- tussenlaag: éénzijdig polyster bitumineuze dakbaan
- tussenlaag: 3 laags gegoten bitumen dakbedekking afgestrooid met leislag
- dragende constructie: houtwolcement plaat

Foto 3 destructief onderzoek dak 27

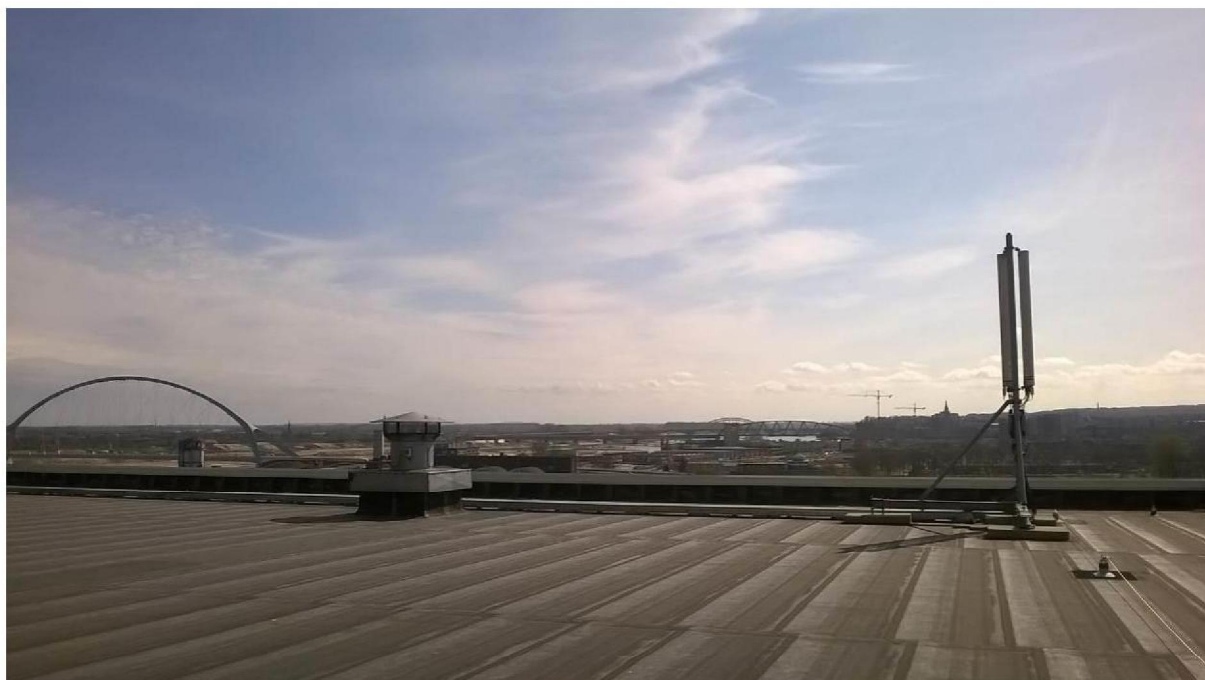
**E.** *Daksituatie, opbouw:* dak 1 Machinehal

- ballastlaag: nvt
- toplaag: gemodificeerde gebitumineerde dakbaan
- tussenlaag: 3 laags gegoten bitumen dakbedekking afgestrooid met leislag
- dragende constructie: houten constructieplaat

Foto 4 situatie dak 1

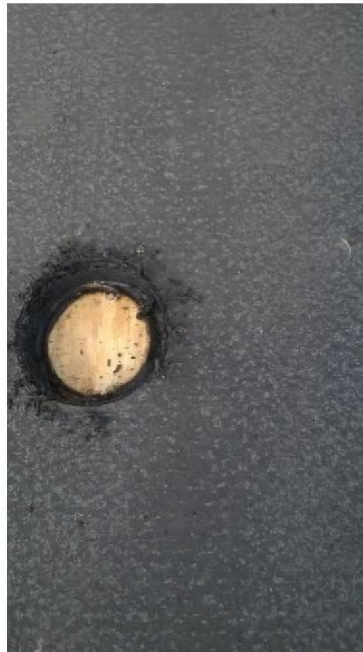
Foto 5 destructief onderzoek dak 1

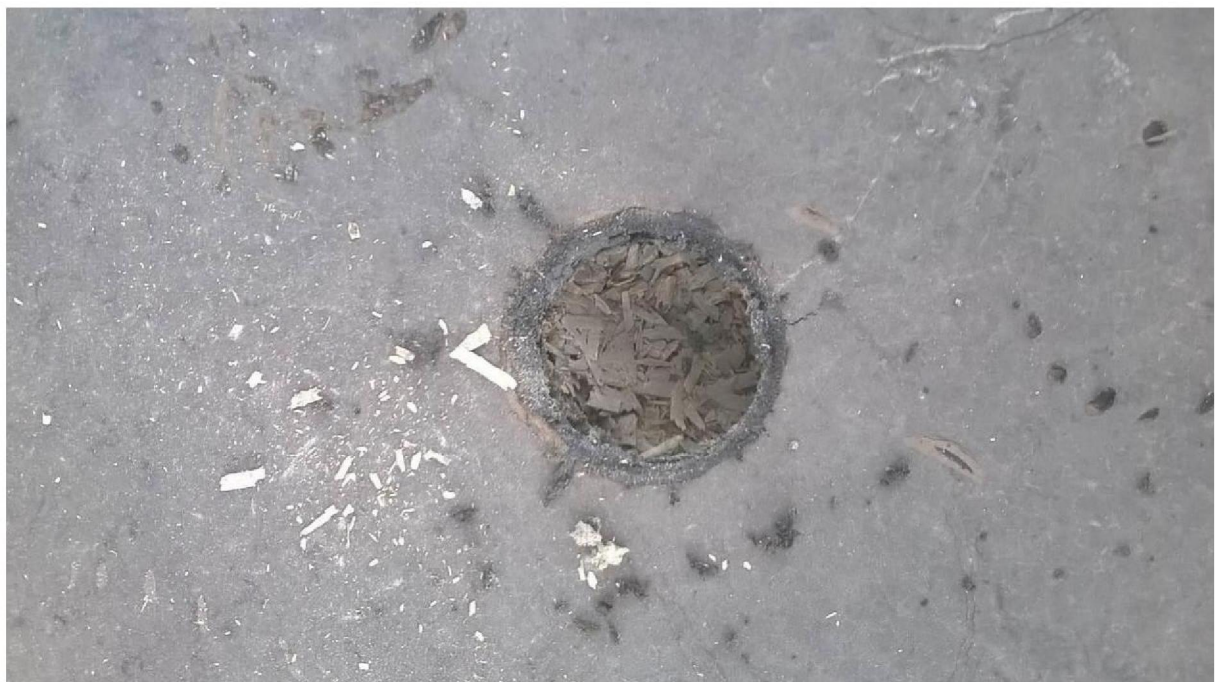
**F. Daksituatie, opbouw:** dak 2 Ketel H, Bijgebouw, Schoonmaakpl.

- ballastlaag: nvt
- top laag: gemodificeerde gebitumineerde dakbaan
- tussenlaag: 3 laags gegoten bitumen dakbedekking afgestrooid met leislag
- dragende constructie: houtwolcement plaat

Foto 6 destructief onderzoek dak 2
