Datum: 6 oktober 2022

Onderwerp: Alternatieve werkmethode op basis van artikel 37 m.b.t. de asbestsanering i.r.t. de Blow  
Down van het ketelhuis, denox en machinezaal.

Kenmerk: 2022306-RB

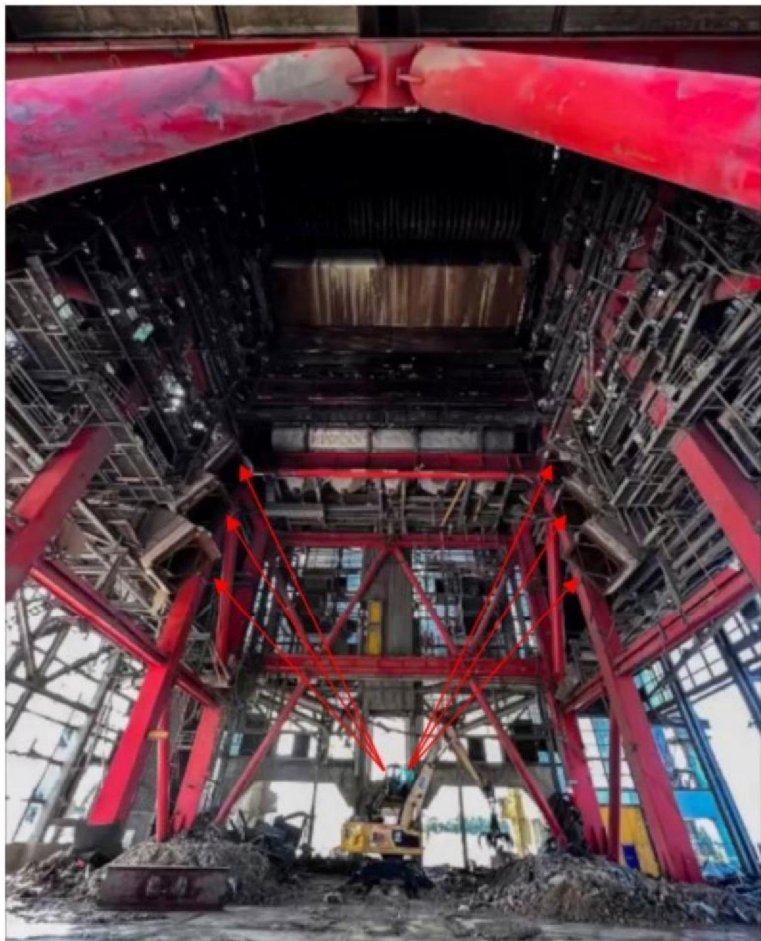
*Vierkante kanalen in het ketelhuis, zowel noord- als zuidzijde.*

Deze 12 kanalen bevinden zich op hoogte in het ketelhuis. Op de foto hiernaast is de positie van zes van de kanalen met rode pijlen aangegeven. De ophanging van deze kanalen is in de periode dat de vorige aannemer werkzaam was doorgesneden, waardoor de kanalen nu min of meer los op elkaar hangen. Hoewel de kanalen gedeeltelijk bereikbaar zijn, is niet alle beplating op de kanalen bereikbaar. Bovendien hangen de kanalen los, waardoor het risico aanwezig is dat deze verschuiven als er intensief aan gewerkt wordt. Dat zou kunnen leiden tot onveilige situaties, waarbij bijvoorbeeld gevaren op beklemming of getroffen worden ontstaan. Daarnaast zijn de afstandhouders in deze kanalen in de asbestinventarisaties ook gelijkgesteld en niet bemonsterd. Daardoor zou het zo kunnen zijn dat er mogelijk geen asbesthoudend pakkingsmateriaal in de kanalen aanwezig is. Ter

verificatie zijn er door Brown and Mason monsters verzameld. Hierin is geen asbest aangetoond, maar omdat de resultaten niet zijn verzameld door een gecertificeerd asbestinventarisatiebedrijf kunnen de resultaten formeel niet worden gebruikt voor een risicobeoordeling.

Vooralsnog is moet het pakkingsmateriaal dus worden beschouwd als asbesthoudend en moet er tijdens de sloop hierop worden geanticipeerd na de blow down. Zodra de kanalen bereikt worden tijdens het wegnemen van al het niet asbesthoudende puin en schroot moet de conditie van de kanalen worden vastgesteld. Als de kanalen min of meer intact zijn gebleven dan wordt het pakkingsmateriaal gesaneerd zoals dat is voorgeschreven in het asbestinventarisatierapport.

Een alternatief is om dan een asbestinventarisatie uit te voeren om te laten vaststellen of de afstandhouders daadwerkelijk asbesthoudend zijn. Ook als de omstandigheden waarin de kanalen zich bevinden gewijzigd lijkt te zijn, bijvoorbeeld als er veel aluminium platen zijn losgekomen tijdens de instorting, waardoor mogelijk ook de afstandhouders zijn losgekomen en in de omgeving van het kanaal terechtgekomen zijn, dan moet er gehandeld worden volgens lid 8 uit artikel 4.2 uit het Arbeidsomstandighedenbesluit. Bij gewijzigde omstandigheden moet volgens artikel 4.2 lid 8 van het Arbeidsomstandighedenbesluit de RI&E gevaarlijke stoffen opnieuw worden uitgevoerd, waarbij rekening houdende met de aard, mate en duur van de blootstelling het gevaar voor de medewerker wordt bepaald. Dit is ook de doelstelling van artikel 42 uit het procescertificaat van de asbestverwijderaars. Als de gewijzigde omstandigheden ertoe hebben geleid dat er mogelijk asbest is vrijgekomen uit de kanalen, waardoor dit asbest in de directe omgeving van de kanalen aanwezig kan zijn dan is het van belang dat de omvang van de verspreiding hiervan wordt vastgelegd. Omdat de invulling van artikel 4.2 lid 1 (AB) bij de inventarisatie van asbest is voorbehouden aan een deskundig inventariseerder asbest die werkt voor een hiertoe gecertificeerd asbestinventarisatiebedrijf wordt de asbestinventarisatie uitgevoerd door een hiertoe gecertificeerd bedrijf.

De opdrachtgever en het asbestinventarisatiebureau worden dus direct op de hoogte gebracht van de gewijzigde situatie en de werkzaamheden op de betreffende locatie worden tijdelijk stilgelegd, totdat het asbestinventarisatierapport en het werkplan van Brown and Mason op de nieuwe situatie zijn aangepast.

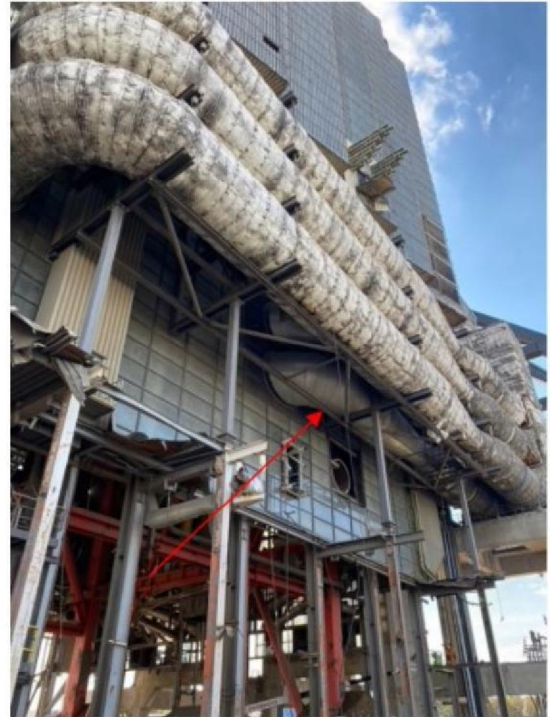
#### *Ronde kanalen aan de buitenzijde van het ketelhuis, zowel noord- als zuidzijde*

Deze kanalen bevinden zich op hoogte, zie de foto hiernaast. Aan zowel de noord- als zuidzijde van het ketelhuis lopen drie lange en drie korte kanalen. De korte kanalen liggen achter de lange kanalen, waardoor deze nauwelijks toegankelijk zijn (rode pijl in foto op volgende pagina). Zoveel mogelijk van de aluminium beplating is verwijderd en de achterliggende asbesthoudende afstandhouders zijn verwijderd.

De beplating van de achterliggende kanalen en niet alle beplating van de lange kanalen op de voorgrond kon worden verwijderd, waardoor ook niet alle asbesthoudende afstandhouders voorafgaand aan de sloop konden worden verwijderd.

De belangrijkste reden is dat de kanalen zich op hoogte bevinden en deze niet rondom veilig bereikbaar zijn met een hoogwerker. De kanalen zijn te omvangrijk om in zijn geheel veilig te verwijderen en af te hijsen. Daarom is ervoor gekozen om de kanalen te laten zitten tijdens de blow down en met de gecontroleerde instorting van het boilerhuis naar beneden te brengen. De constructie van het boilerhuis wordt aan de westzijde ondermijnd door de blow down, waardoor het hele boilerhuis naar het westen zal kantelen. De kanalen blijven daardoor aan de buitenzijde van het boilerhuis bereikbaar, maar op lagere hoogte, waardoor de sanering van de afstandhouders kan worden uitgevoerd. Voor deze toepassing geldt net zoals bij de kanalen in het boilerhuis dat er mogelijk sprake kan zijn van gewijzigde omstandigheden na de blow down. Als de sloop van de energiecentrale wordt voortgezet en men bereikt het gebied waarin deze kanalen zich bevinden dan moet worden vastgesteld of de situatie is veranderd. Met andere woorden als er een reden is om aan te nemen dat het asbest zich niet meer op de oorspronkelijke plaats in de kanalen bevindt dan is er sprake van een gewijzigde situatie en moet volgens artikel 4.2 lid 8 (AB) opnieuw het gevaar voor de betrokken medewerkers worden vastgesteld. Dat wordt dan gedaan door een hiertoe gecertificeerd asbestinventarisatiebedrijf, omdat een risicobeoordeling op basis van artikel 4.2 (AB) door de aanwezigheid van asbesthoudend materiaal is voorbehouden aan een gecertificeerd asbestinventarisatiebedrijf.

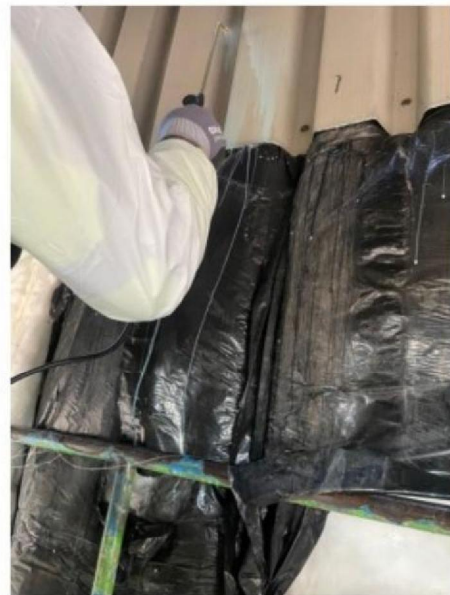
Aan de buitenzijde van het boilerhuis was 5500m<sup>2</sup> Robertson beplating aanwezig. De coating van de Robertson beplating is op sommige locaties asbesthoudend, zie figuur 2. 97% van de asbesthoudende Robertson beplating aan de buitenzijde van het boilerhuis is gesaneerd. Enkele platen (circa 150m<sup>2</sup>) aan de westzijde waren echter niet of niet veilig bereikbaar of konden niet worden losgemaakt, omdat de bevestigingen onbereikbaar waren doordat ze zich achter constructiedelen bevonden. Daardoor zijn deze platen nog aan de buitenzijde van het boilerhuis aanwezig zijn.

De platen die bereikbaar waren, maar niet konden worden gedemonteerd, omdat de bevestigingspunten niet konden worden bereikt zijn aanvullend van een lijmlaag voorzien om de eventuele vezelemissie tijdens de blow down zo laag mogelijk te houden, zie foto hiernaast.

Daarnaast zijn er enkele platen aan de onderzijde boven de 12 kanalen aan de noord- en zuidzijde van het boilerhuis achtergebleven, die niet voldoende veilig bereikbaar waren en enkele platen op de schuine delen van het dak. Deze platen zijn aanvullend geïnventariseerd door SAM advies omdat er zowel asbesthoudende delen als asbestvrije delen beplating aanwezig waren. Om voorafgaand aan de blow down zekerheid te hebben over de aanwezigheid van de asbesthoudende en de asbestvrije delen heeft Sam advies aanvullend onderzoek gedaan.

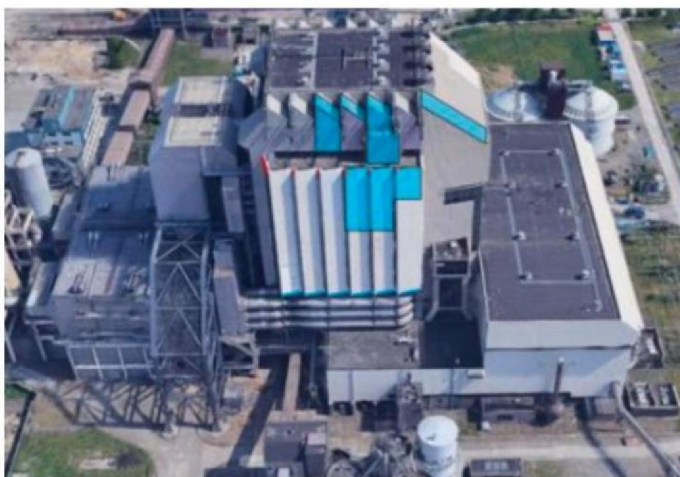
In dit onderzoek heeft SAM advies beoordeeld dat de platen boven de 12 kanalen en delen van de gevel en het dak niet asbesthoudend zijn. In de foto op de volgende pagina zijn de asbestvrije delen blauw ingetekend.

Net zoals bij de hiervoor beschreven bronnen is het van belang om de platen bereikbaar te maken door het wegnemen van het niet asbesthoudende puin en schroot. Zodra de Robertson beplating bereikbaar wordt zal in lijn met artikel 4.2 lid 8 (AB) moeten worden vastgesteld of er sprake is van een moeten worden vastgesteld of er sprake is van een gewijzigde situatie. Tijdens de reguliere sanering van de Robertson beplating is gebleken dat de coating nog in een goede conditie was, waardoor deze goed gehecht blijft aan de platen, zelfs als de vervormd worden. Na het bereiken van de Robertsonbeplating zal moeten worden vastgesteld of ook na de blow down de coating op de Robertson beplating niet heeft losgelaten. Als de coating wel heeft losgelaten is er sprake van een gewijzigde situatie en zal de eventuele verspreiding van de coating (omvang van de verontreiniging) moeten worden vastgesteld door een hiertoe gecertificeerd asbestinventarisatiebedrijf.

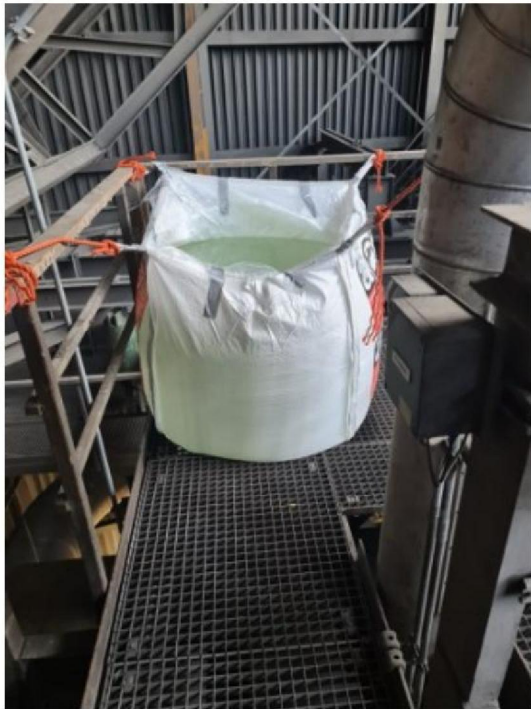
Foto 1: waterzak

Verder is het van belang om te benoemen dat er in de installatie op diverse punten "waterzakken" zijn aangebracht die tijdens de instorting bijdragen aan de stof en vezelemisatie reductie. In onderstaande foto's zijn enkele van deze locaties zichtbaar.
