## Rapportage Asbestinventarisatie conform Proceescertificaat Asbestinventarisatie

Projectnummer: 201102120-3

**De prefab wanden van de ROI 2A (zone 6) van de voormalige kolencentrale  
aan de Hollandiaweg 11 te Nijmegen**

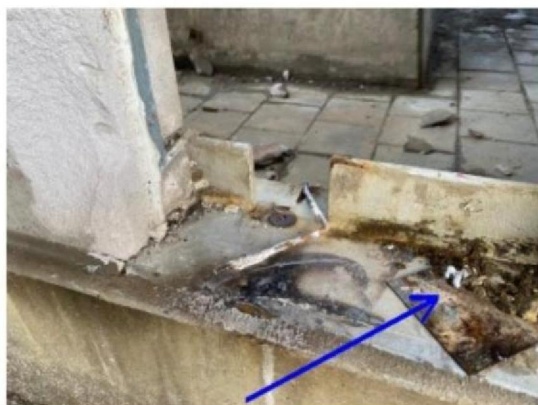
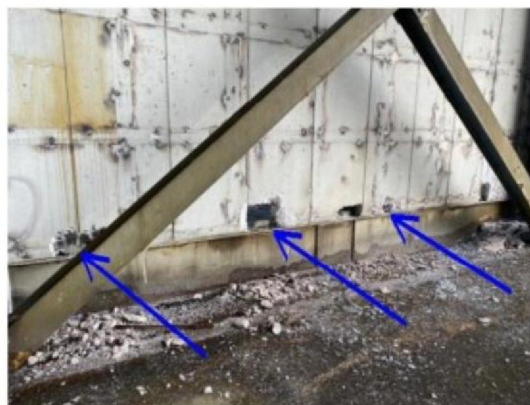
| <b>Opmerkingen</b> | De bron betreft asbesthoudend schuimband en stalen plaatjes als stelmateriaal tussen de fundering en de prefab wanden van ROI 2A, zone 6 (zie bijlage 5.3 voor extra foto's). |

| <b>Aanbevelingen</b> | Het is gezien de bevindingen niet aannemelijk dat de hoger gelegen, niet toegankelijke, delen van de prefab wanden wel zijn voorzien van asbesthoudend stelmateriaal. Mocht tijdens sloopwerkzaamheden onverwachts toch asbestverdacht stelmateriaal ter plaatse van de hogere delen worden aangetroffen dienen de werkzaamheden ter plaatse van desbetreffende locaties te worden gestaakt. In dit geval is aanvullende asbestinventarisatie noodzakelijk. |

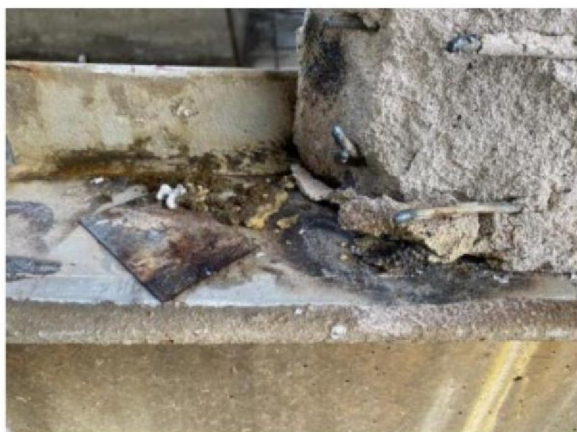
stelmateriaal (schuimband en metaal)

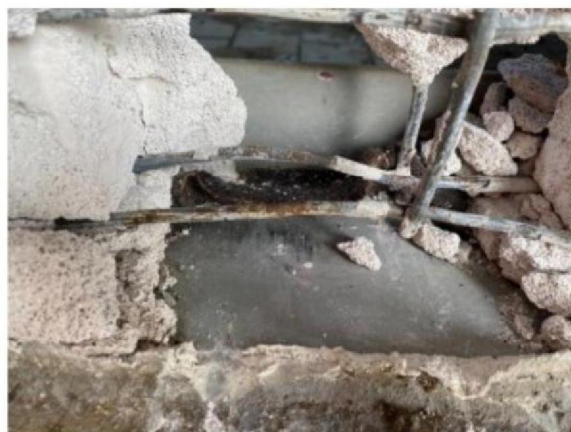
stelmateriaal (schuimband en metaal)

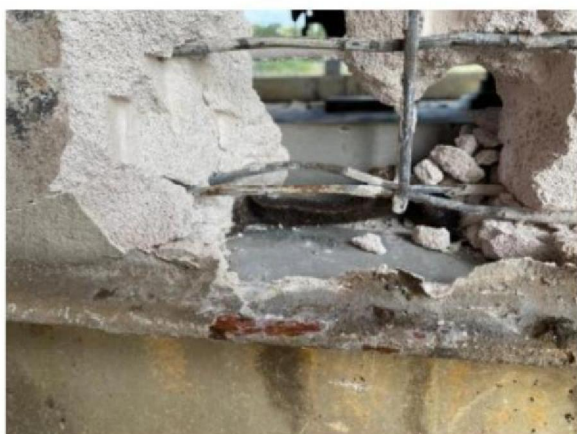
stelmateriaal (schuimband en metaal)

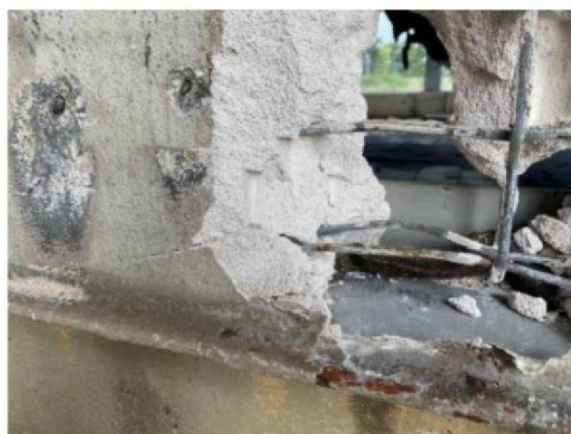
stelmateriaal (schuimband en metaal)

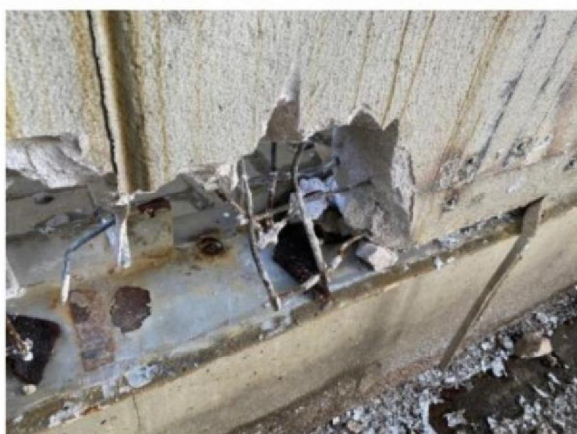
stelmateriaal (schuimband en metaal)

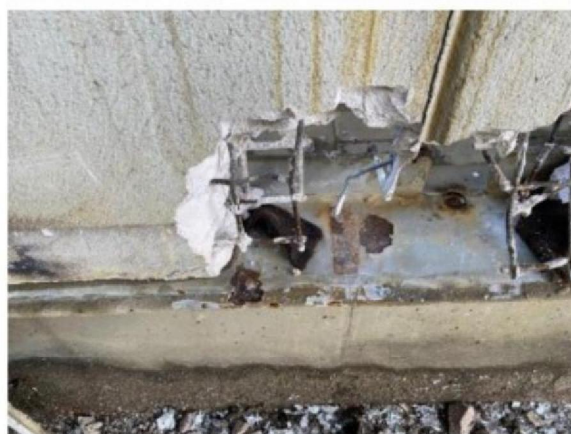
stelmateriaal (schuimband en metaal)
