Notitie

Aan	:	Omgevingsdienst Regio Arnhem
Van	:	5.1.2e
Datum	:	17 mei 2024
Versie	:	1.0
Betreft	:	Beoordeling op hoofdlijnen: bestek 240428 Stortplaats Doonweg te Eerbeek, Aanlegfase 1 Eindafdichting
Referentie	:	P2446/N02

Betreft: beoordeling op hoofdlijnen bestek 240428 [10] en tekeningen [11].

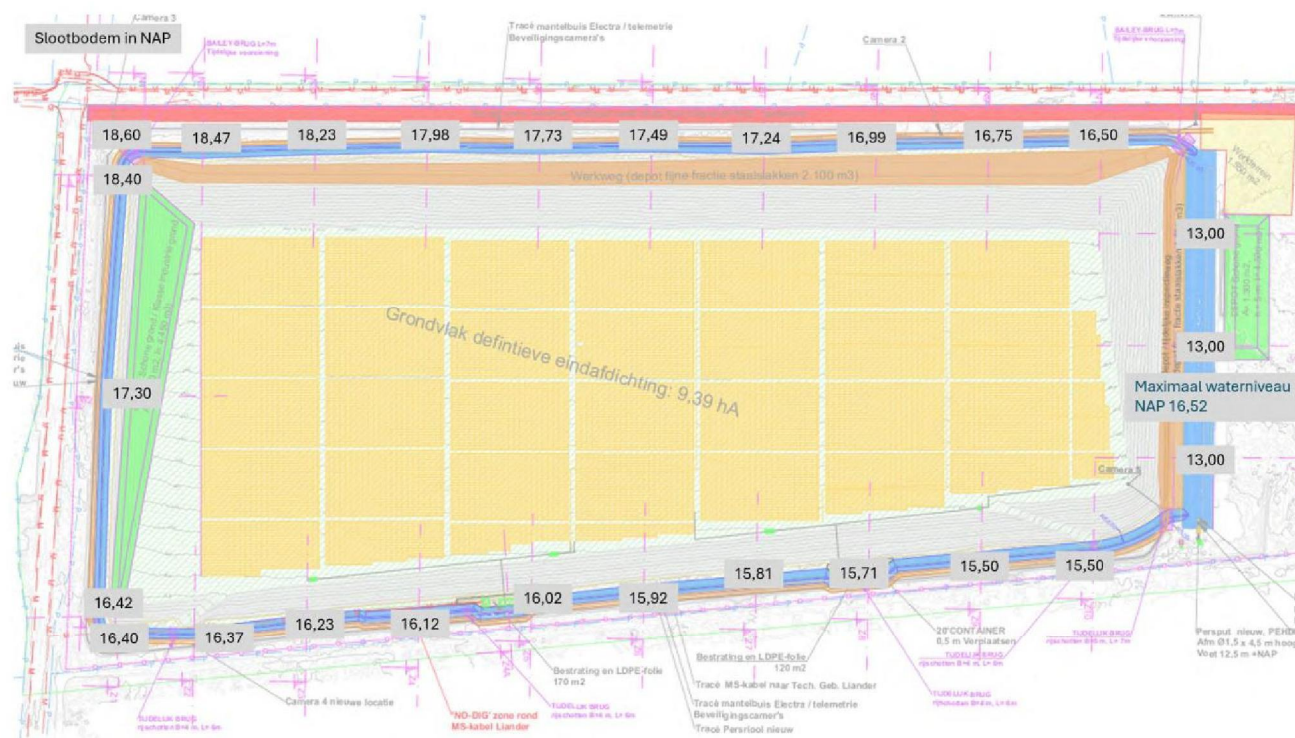
Situatie slootbodembodem (hoogten herleid uit doorsneden)

- Opmerking 21. Buffering in de sloten aan Noord- en Westzijde is niet mogelijk (enkel een deel van de ringsloot aan de zuidzijde buffert). De totale buffer in vijver en zuid-sloot is volgens tekening 17: 4.200 m³ respectievelijk 425 m³, in totaal 4.625 m³. Dit wijkt af van het goedgekeurde plan waarin een buffervijver en sloten met een (ruim voldoende) inhoud van 6612 m³ is voorzien. Volgens Sweco is een volume van 4.686 m³ nodig bij een T=100 bui (STOWA 2019). Conclusie: het bestek voorziet in een kleinere buffer dan in het goedgekeurde plan, deze voldoet op 60 m³ na aan de benodigde buffercapaciteit. Dan moet de buffer ook volledig leeggepompt zijn bij aanvang van een extreme bui. De duiker naar de pompput heeft als laagste punt (binnenonderkant buis) NAP -13 m, gelijk aan de bodem van de buffer. Het is de vraag of in de praktijk de buffer geheel leeg zal zijn. Bij extreme bui of opeenvolging van buien is de kans op overstroming bij de laagste kade (zuidoostzijde) klein maar niet uit te sluiten.

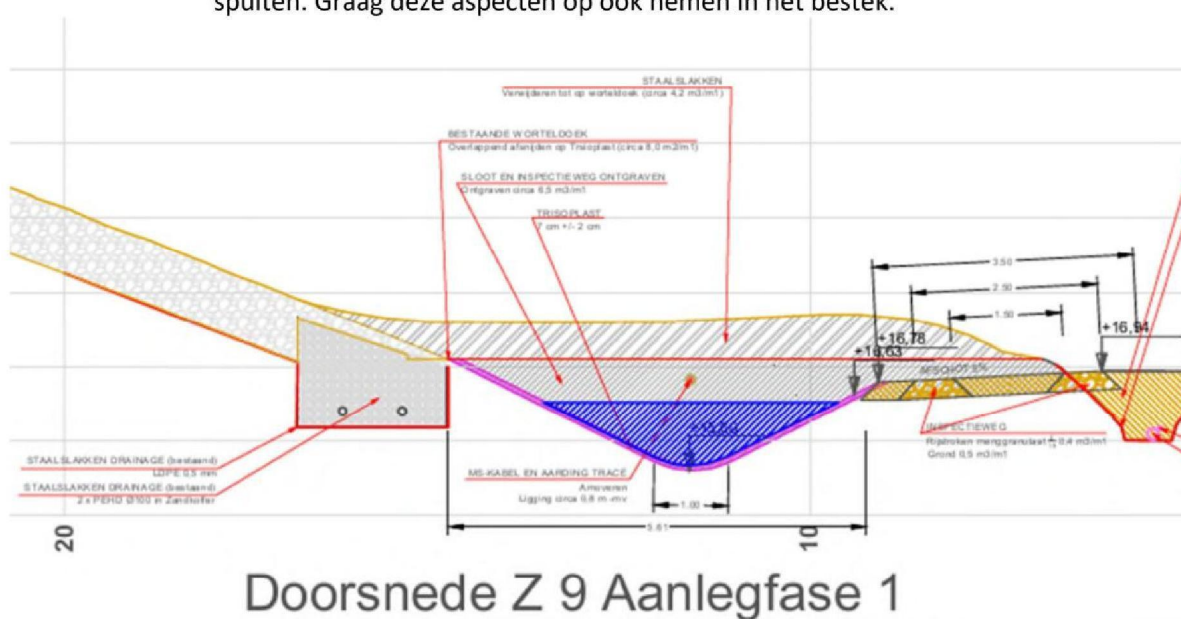
Tekening 14 profiel Z8 en Z9

- Opmerking 23. In het goedkeuringsbesluit is voorgeschreven dat de folie overlappend worden gelegd met de aanwezige LDPE folie van de drainkoffer (met drains voor afvoer van water van staalslakken). Er is in doorsnede Z9 geen overlap voorzien (in het huidige bestek met Trisoplast i.p.v. folie). Doorsnede Z 8 toont wel een overlap.

- Opmerking 24. Bij de aanleg van de LDPE folie en de drainkoffer diende toezicht te worden gehouden. Dit geldt in het bijzonder de kwaliteit van aanleg. Dat is voor zover bekend niet gebeurd. De LDPE folie is overlappend gelegd en niet gelast. Dit blijft een onduidelijk punt in het gehele ontwerp. De vergunning geeft aan dat dit vloeistofdicht moet worden uitgevoerd. U dient hier nader naar te kijken en te komen met een vloeistofdichte oplossing die voldoet aan het gestelde in de vergunning. Aanbevolen wordt om tijdens de aanleg van de ringsloten de LDPE folie en drainkoffer te inspecteren op onvolkomenheden en deze te herstellen. Tevens dient de werking van drains periodiek te worden gecontroleerd door deze door te spuiten. Graag deze aspecten op ook nemen in het bestek.

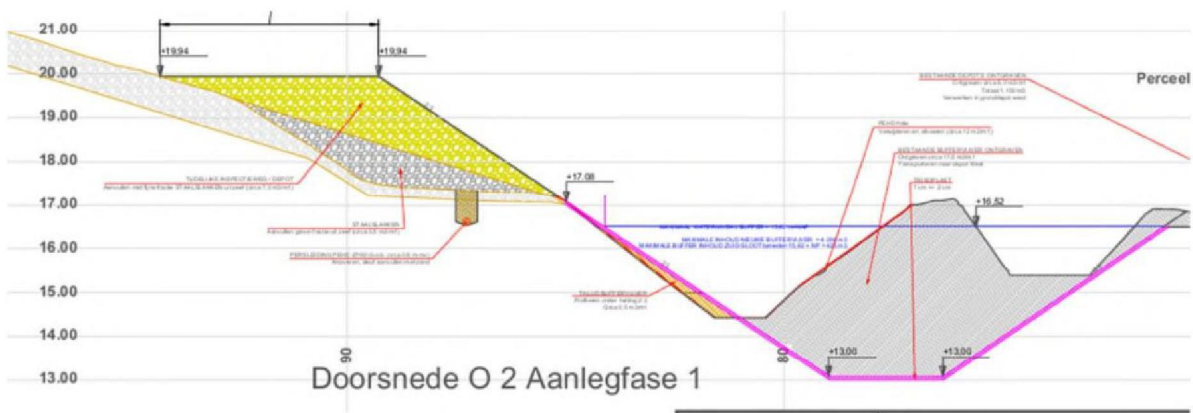
Tekening 17 profiel O1 en O2 Aanlegfase 1

Opmerking 25. De inspectieweg aan de oostzijde ligt 7 meter boven de slootbodem. De taludhelling is 2:3 (=1:1,5). De afstand van rand inspectieweg tot slootbodem is ruim 10 meter. Aan de boszijde is geen onderhoudspad voorzien. Is onderhoud van buffer mogelijk?

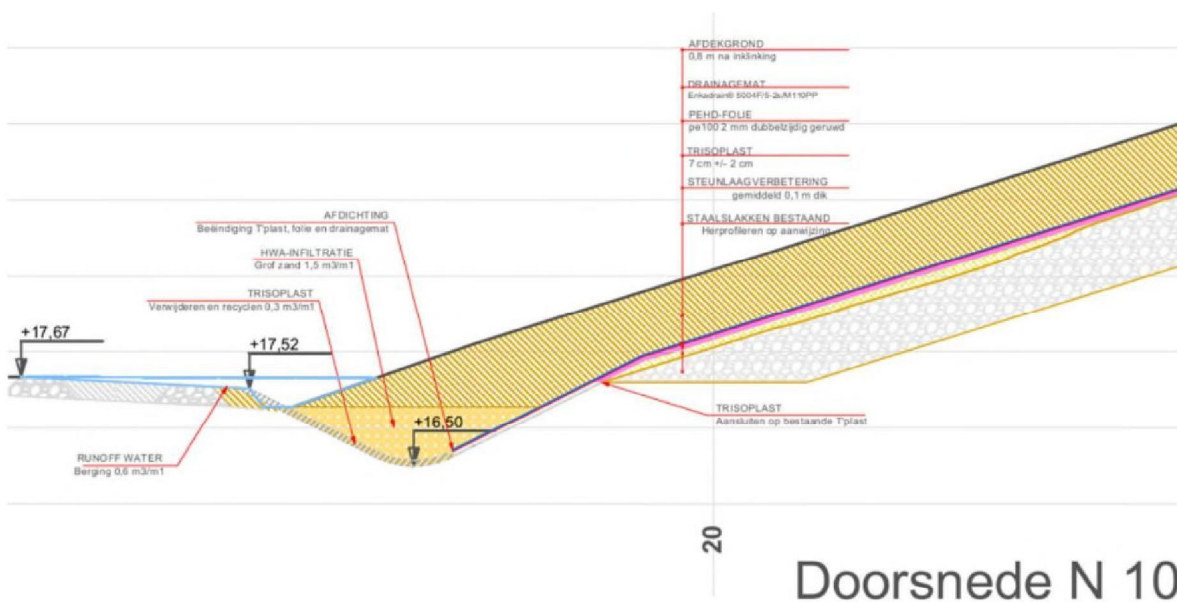
Tekening 21 profiel N1 en N2 Aanlegfase 1

Opmerking 26. De inspectieweg wordt met een afschot van 5% in de richting van de sloot gelegd. In fase 2 (na aanbrengen bovenafdichting) zal schoon hemelwater aan de stortzijde van de inspectieweg geïnfiltreerd worden cq afstromen in oostelijke richting naar de paddenpoel aan de oostzijde. Is overwogen om het afschot van de stortplaats af te leggen (infiltratie in omliggend maaiveld)? Welke voor- en nadelen zijn er?

Opmerking 27. In de teen wordt een berging van runoff water aangegeven (blauwe lijn in ds. N10). Is dit werkelijk het geval? Het water stroomt onder vrij verval in oostelijke richting.
