Advies Geluid

Zaaknummer : W.Z23.100057.01
Bestemd voor : [REDACTED]
Opgesteld door : [REDACTED]
Datum : 12 april 2023
Onderwerp : SKP Veerweg 1A te Renkum

Beoordeling geluidmetingen en modellering.

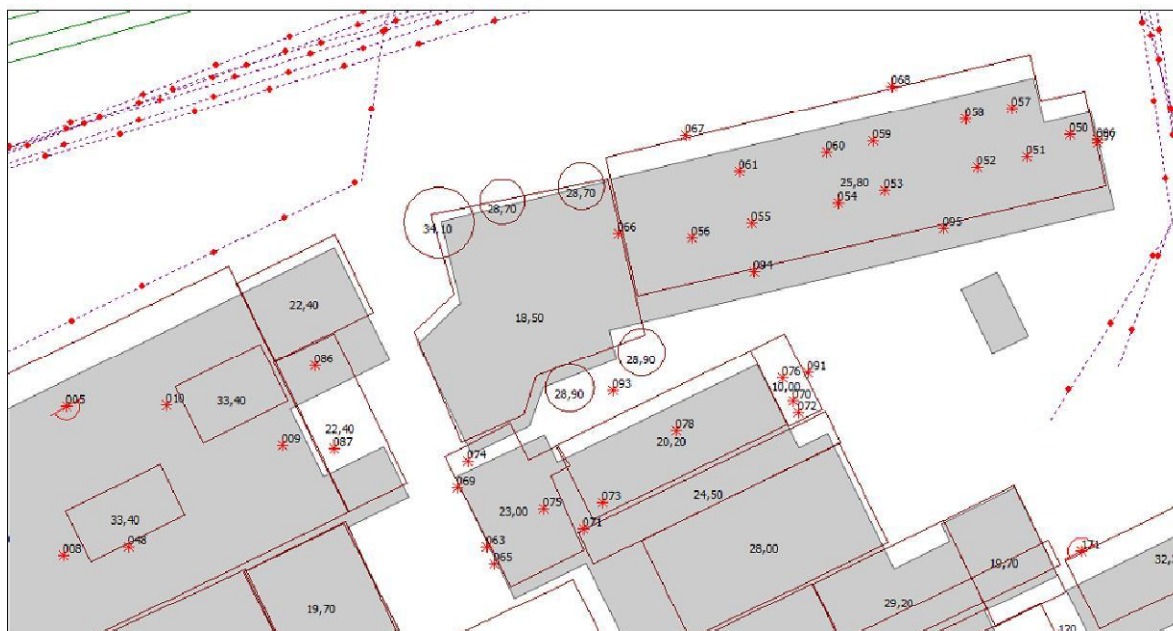
Uit onderstaande figuur blijkt dat veel gebouwen nog niet op de juiste locatie gemodelleerd zijn.

De modellering is nog niet correct. Zo liggen bijvoorbeeld niet alle gebouwen en puntbronnen op de juiste locatie.

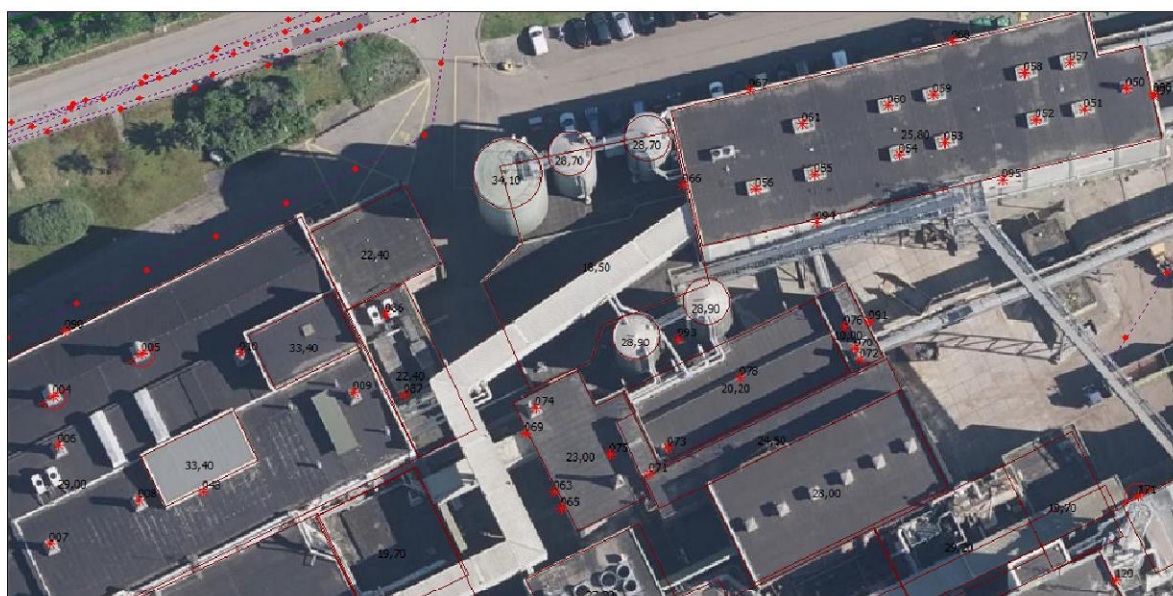
Dit wordt waarschijnlijk veroorzaakt door het feit dat met behulp van de luchtfoto gemodelleerd is. Zie figuur hieronder.

Omdat luchtfoto's nooit loodrecht genomen worden is de modellering met de luchtfoto niet correct. Hoe hoger het gebouw des te groter de afwijking is. De BAG-ondergrond is daarentegen wel correct.
