NATURA 2000-GEBIED: KORENBURGERVEEN (061)
VELDVERSLAG VELDBEZOEK DD. 22 AUGUSTUS 2022

Datum en tijd veldbezoek: 22 augustus 2022, 09.00h – 17.00h

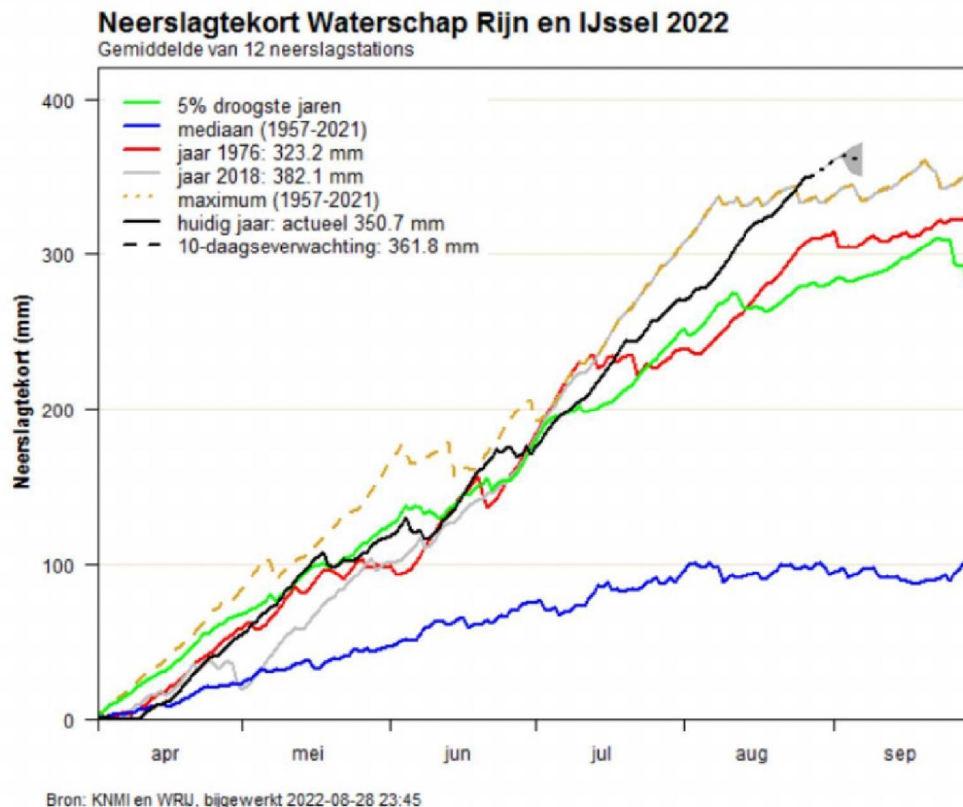
Figuur 1: Neerslagtekort Waterschap Rijn en IJssel 2022 (bron: Waterschap Rijn en IJssel; droogtebericht 29 augustus 2022)

Door de aanhoudende droogte in 2022 staan de vochtgevoelige habitattypen in het hele Korenburgerveen sterk onder druk. In een totaal van de afgelopen 5 jaren was er sprake van 4 extreem droge jaren: 2018, 2019, 2020 en 2022. Alleen het jaar 2021 was hydrologisch gezien redelijk normaal. Het neerslagtekort in de gebied van het Waterschap Rijn en IJssel was met ca. 350 mm het grootste neerslagtekort uit de meetreeksen sinds 1957 (zie figuur 1). Het neerslagtekort was zelfs groter dan de recordjaren 1976 en 2018.

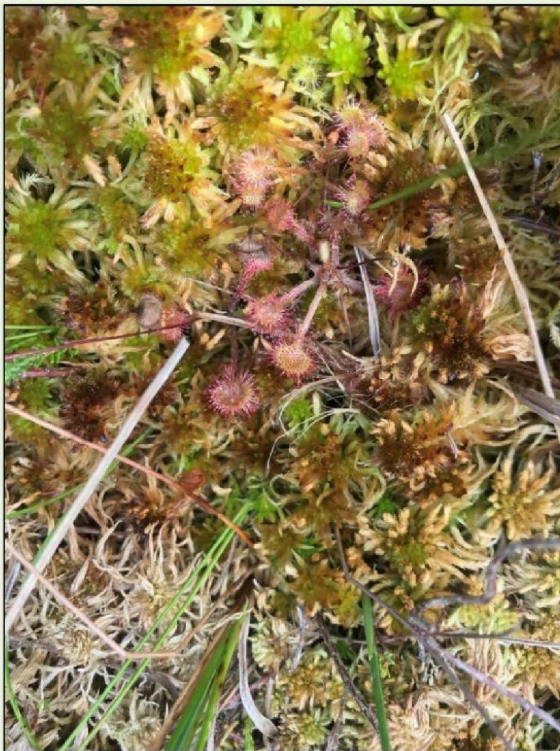
Het Herstellende hoogveen in het compartiment van het Vragenderveen was vanaf de kade gezien erg droog. De veenmossen waren door de droogte voor een belangrijk deel geel verkleurd (zie foto 1). Er was geen open water zichtbaar. De verkleuring van de veenmossen is één van de vele manieren waarop het hoogveen zich kan wapenen tegen de nadelige effecten van de verdroging. Uit de visuele inspectie lijkt het hoogveen zich ondanks de droogte in stand te houden, maar van groei van veenmossen is geen sprake.

Foto 1: Ronde zonnedaauw in herstellend hoogveen (foto: 5.1.2e)

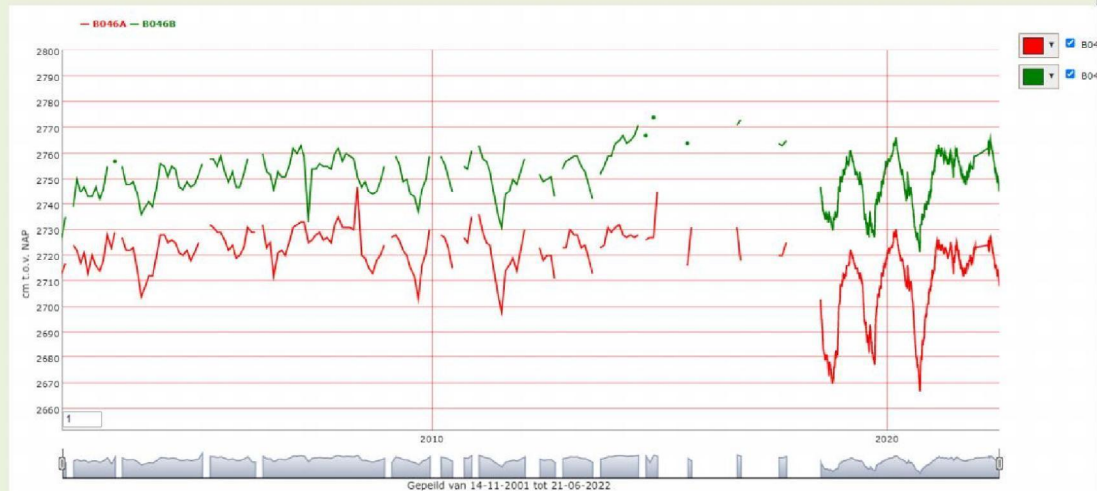
Bij een neerslagtekort van 350 mm zal het waterpeil in open water ca. 35 cm dalen. Door de bergingscoëfficiënt van het hoogveen zal de daling van het waterpeil door verdamping groter zijn dan 35 cm. Door het geringe stijghoogteverschil tussen het veen en het onderliggende zand (zie figuur 2) is het verticale waterverlies uit het hoogveen gering. Het horizontale waterverlies is eveneens zeer gering, door de aanwezigheid van de damwanden. Aangezien de daling slechts 45 cm was, betekent dit dat de daling waarschijnlijk vrijwel geheel toe te schrijven is aan de verdamping. Dit geeft aan dat de genomen hydrologische maatregelen zeer effectief zijn geweest. Hadden die niet plaatsgevonden, dan was de peildaling en de schade aan de habitattypen veel groter geweest. Zonder stikstofdepositie waren deze maatregelen nog effectiever geweest, want de groei van Pijpenstro en berken was veel minder geweest, deze planten veroorzaken een belangrijk deel van de verdamping.

Figuur 2: Peilverloop in het Vragenderveen bij meetpunt B046A (filter in zandlaag onder het veen) en B046B (ondiepe filter in het veen); bron: Waterweb

De in figuur 2 weergegeven peilen zijn gemeten tot 21 juni 2022. Op de grafiek is te zien dat de peilen op dat moment nog niet erg diep zijn weggezakt. Blijkbaar heeft de daling vooral in de maanden juli en augustus plaatsgevonden. Dit wordt bevestigd door de beheerder die tot eind juni stromend water heeft waargenomen in de kern van het Korenburgerveen bij het Galigaanmoeras.

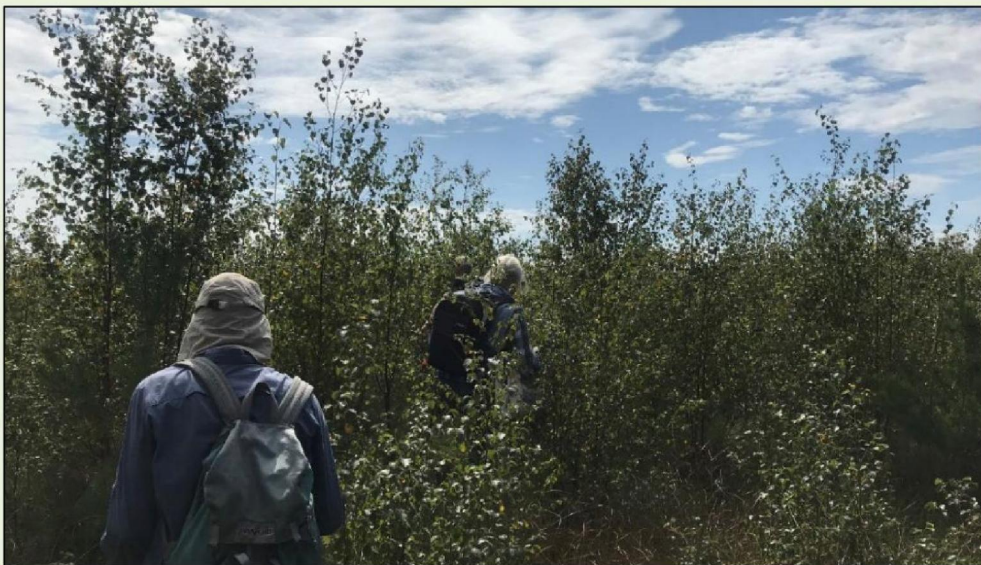
In het Meddose veen staat aan de randen van het herstellend hoogveen veel berkopslag (foto 2). Aan de randen is sprake van drogere omstandigheden, grotere fluctuaties en een minder dik veenpakket. In het herstellende hoogveen zijn soorten aanwezig zoals fraai veenmos (*Sphagnum fallax*), eenarig wollegras, witte snavelbies, lavendelheide, ronde zonnedauw en veenbes. Tijdens het veldbezoek zijn op de minst verdroogde delen van het doorgewade veencompartiment ook de echte bultvormende veenmossoorten wrattig veenmos (*Sphagnum papillosum*) en hoogveenveenmos (*Sphagnum magellanicum*; determinatie niet zeker) aangetroffen. De aanwezigheid van deze soorten geeft aan dat de veenmossoorten die nodig zijn voor het herstel van het hoogveen zeer plaatselijk waarschijnlijk al aanwezig zijn.

Foto 2: Berkenopslag in de randen van herstellend hoogveen (foto: 5.1.2e)

Ook hier is in 2022 verwijderen van berkenopslag voorzien om de verdamping te verminderen.

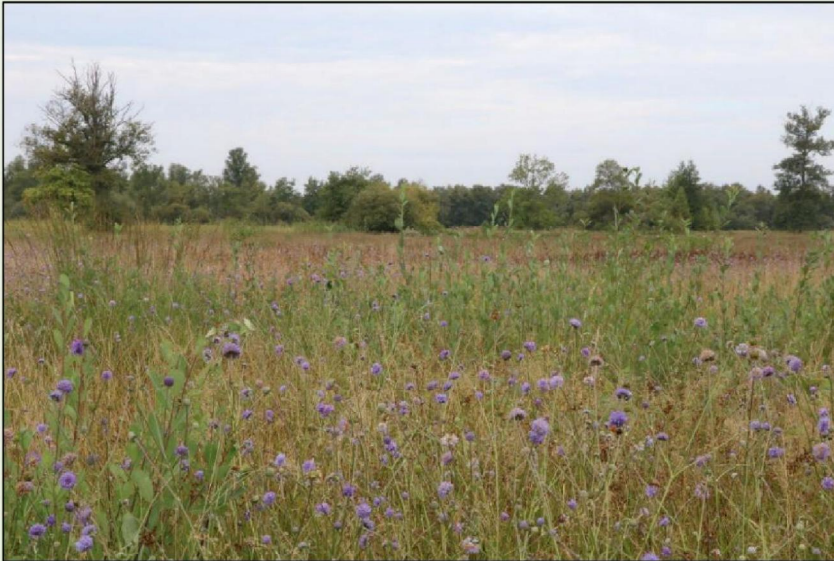
Momenteel is het blauwgrasland te droog door een te lage grondwaterstand. Bij dit habitatype horen op deze plek hoge grondwaterstanden in de zomer. Het effect van de te lage zomergrondwaterstand is te zien aan een kortere vegetatie en aan de plekken die doorgaans nat horen te zijn waar weinig vegetatie staat (kale bodem). Door de voortdurende droogte staan beide habitattypen sterk onder druk. Dit geldt niet alleen voor de flora, ook de fauna staat door de droogte onder druk. Doordat het watersysteem nog niet geheel op orde is zijn de heischrale graslanden en blauwgraslanden onvoldoende in staat om dit soort droge jaren door te komen. De grondwaterstand daalt in de zomer te snel omdat het grondwater in verbinding staat met het regionale grondwatersysteem van de slenk van Corle. Doordat de grondwaterstand in het regionale systeem in de zomer te snel en te diep daalt, werkt dit ook door in de blauwgraslanden en heischrale graslanden. Daarnaast vindt in de wintermaanden onvoldoende kwel plaats vanuit het regionale systeem om zo een buffer te vormen richting te droge zomers.

Foto 3: Blauwgrasland (bron: 5.1.2e).

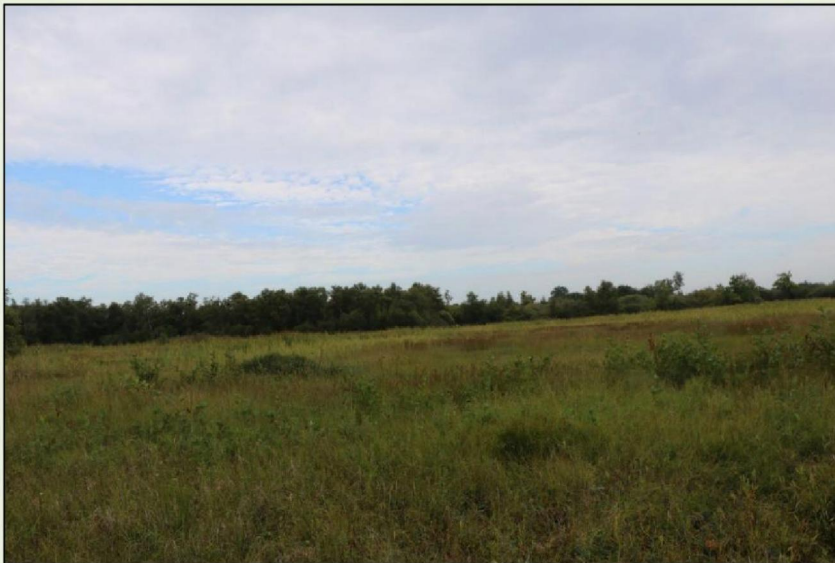
Foto 5: Overgangs- en trilveen (bron: 5.1.2e)

Het overgangs- en trilveen is bezocht op locatie 2 (zie figuur 4 en foto 5). Hier zijn soorten aanwezig zoals het vlinderstrikje en trilveenveenmos (*Sphagnum contortum*).

Momenteel is ook het overgangs- en trilveen erg verdroogd. De kenmerkende plantensoorten staan er nog wel maar de vegetatie staat zeer droog. Hoewel dit met een éénmalig veldbezoek moeilijk is waar te nemen is, is te verwachten dat de droogte- en warmtestress vermoedelijk vooral erg problematisch voor fauna. De geplande maatregelen om verdroging tegen te gaan zijn allen uitgevoerd. Eén van de verdampingsverliezen in de zomer kan ook de aanwezigheid van bos en struweel zijn. Deels is het bos verwijderd (in de veenkern en schraallanden Middeldijk) of als gevolg van de vernattingsmaatregelen deels aan het afsterven. Gekeken kan nog worden naar de waterbalans van het veen, met name in de zomerperiode, om te beoordelen of er nog stuurknoppen te vinden zijn om verlies van water te beperken of de aanvoer van water te verhogen. De benedenstroomse stuw is al iets hoger gezet. Er wordt overwogen om de peilen in de compartimenten verder te verhogen. Evenwel is vooral de GLG situatie problematisch, en een hogere opstuwing zal hier maar zeer beperkt invloed op kunnen uitoefenen.

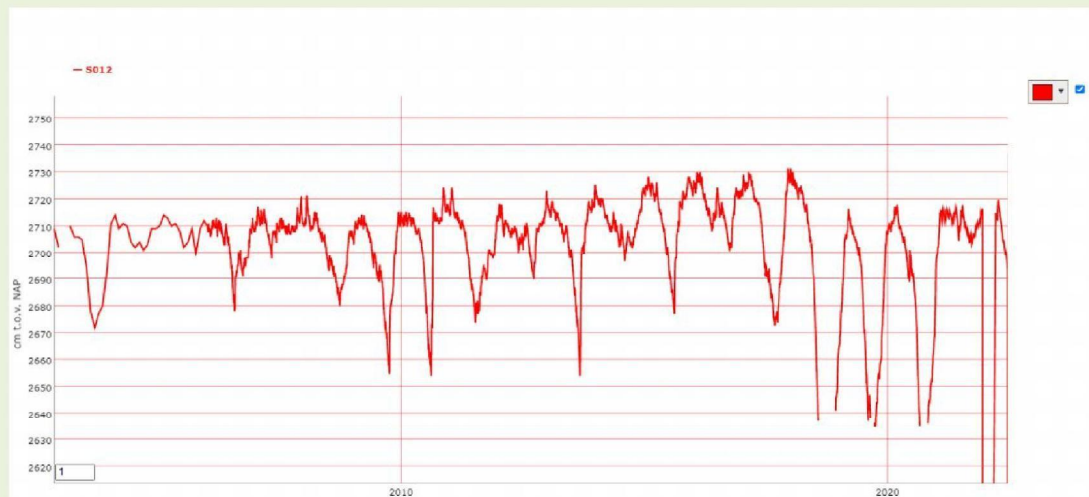
Het waterpeil stond ook in het Galigaanmoeras erg laag. De watergang bij de stuw stond droog. Bij peilschaal S012 is een peil van 26,40 m. +NAP gemeten. De balkhoogte van de stuw bevindt zich op 27,20 m. +NAP. Het waterpeil is dus 80 cm onder het stuwpeil gedaald. De peildaling is in lijn met de eerdere droge jaren 2018-2020 (zie figuur 3). Het is positief om te vermelden dat in 2021 jaarrond door de beheerder stromend water is waargenomen. Deze stroming is hersteld na het dempen van de Schaarsbeek, waardoor het regen- en grondwater vanaf het Meddosche veen, aangevuld met kwelwater van de natte gronden bij de Meekertweg via de laagste kernzone van het Korenburgerveen ter hoogte van het Galigaanmoeras richting de uitgang aan de zuidwestzijde stroomde. Het feit dat deze stroming in een jaar met normale hoeveelheden neerslag jaarrond plaatsvond is een signaal dat hydrologisch herstel van de randzone effectief is geweest.

Figuur 3: Peilverloop S012 (stuw ten westen van Galigaanmoeras)

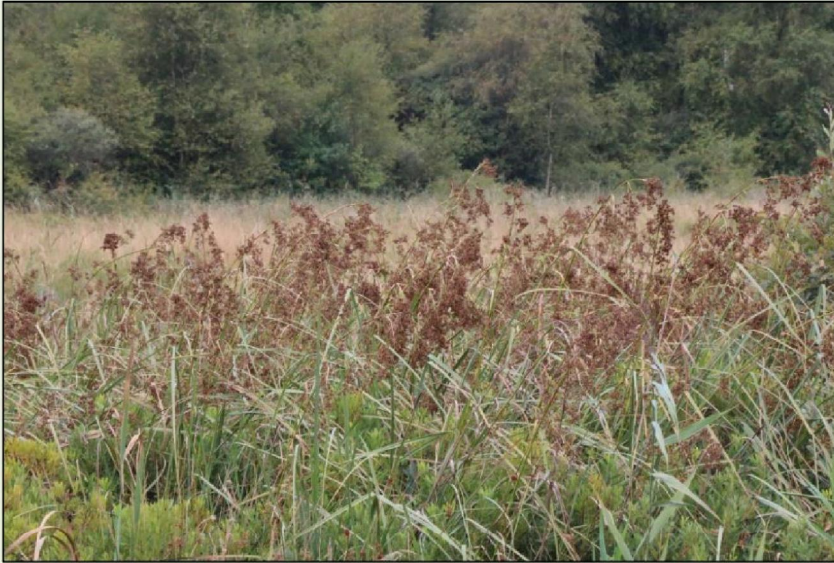
De vegetatie en vermoedelijk ook de fauna van het Galigaanmoeras staan evenals de overige habitattypen sterk onder druk door de gecombineerde invloed van langdurige droogte, warmtestress en stikstofdepositie. Dankzij de genomen hydrologische maatregelen is het gebied wel tot vrij ver in de zomer doorstroomt met water vanuit de hoger gelegen noordoostelijke delen van het Korenburgerveen, waardoor de negatieve

Foto 6: Galigaanmoeras, op voorgrond galigaan en gagel (bron: 5.1.2e).

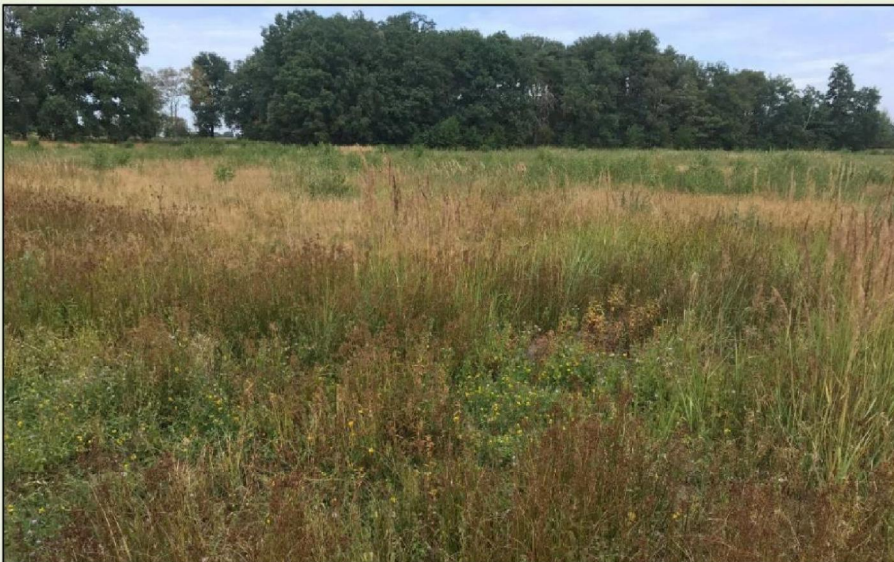
Bij locatie 5 zijn de in 2012 geplagde percelen bezocht. Hierbij is speciaal gekeken naar de overwoekering van deze percelen met de invasieve soort watercrassula. Het deel van het geplagde gebied dat is doorkruist was vrij van watercrassula en bedekt met o.a. watermunt. In de lage delen aan west- en oostzijde was veel watercrassula zichtbaar. In deze laagte heeft een experiment plaatsgevonden door de Stichting Bargerveen om de effectiviteit van 3 verschillende bestrijdingsmethoden van watercrassula te onderzoeken: (1) afschrappen van de vegetatie en overgieten met kokend water, (2) afschrappen van de vegetatie en inbrengen concurrentiekrachtige soorten zoals pilvaren, (3) afschrappen van de bodem en verspreiden soortenrijk maaisel. Het experiment is echter mislukt omdat de hele laagte in 2021 vrijwel het hele jaar onder water heeft gestaan, waardoor maaisel en ingebrachte soorten zijn weggedreven.

Foto 7: Geplagde laagte noordzijde Vragenderveen (bron: 5.1.2e)

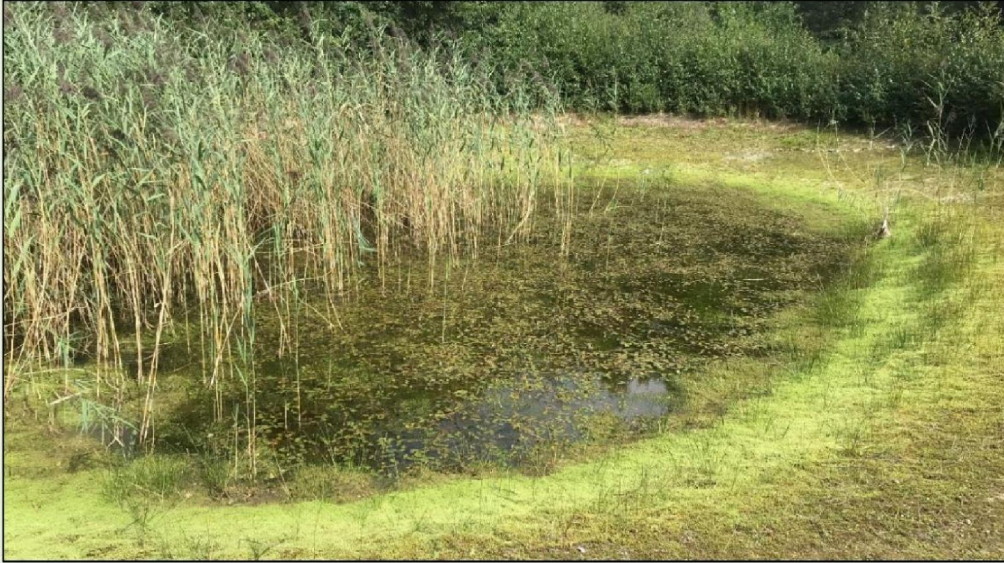
Bij locatie 6 is een uitgegraven poel bezocht (figuur 6 en foto 8). De poel is zeer diep gegraven om watervoe-
rend te blijven. Ook hier heeft zich watercrassula gevestigd.

Foto 8: Diepe poel in de randzone van het Meddosche veen met watercrassula (bron: 5.1.2e)
