Betreft: Verslag overleg ecologisch werkprotocol en afspraken uitvoering werkzaamheden.
Locatie: Voorthuizen Landgoed Prinsenbosch
Datum: 26 oktober 2022
Ecoloog: 0 [REDACTED]
Steller: [REDACTED]

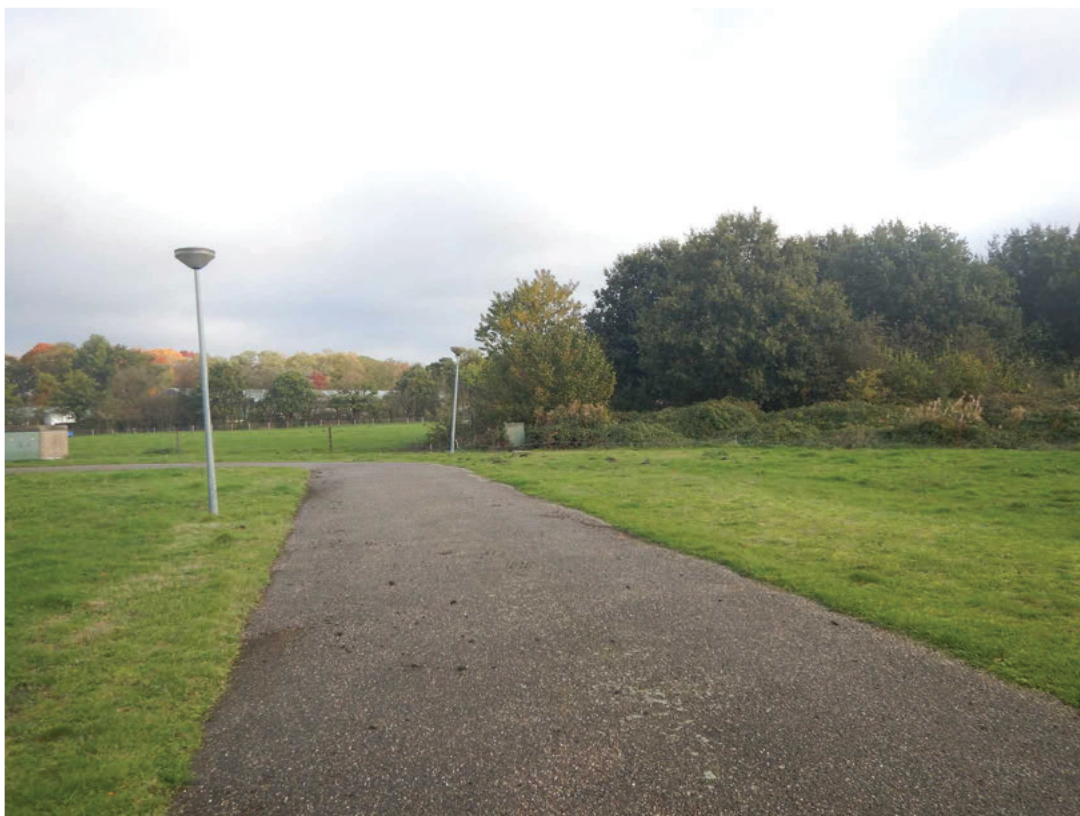
locatie aanwezige wissel over de asfaltweg.

Tijdens de werkzaamheden wordt de aanwezige asfaltweg vernieuwd en wordt een deel grondwerk verricht in de bodem onder de weg. Vooral in het midden van het landgoed zal hiervoor een diepere geul ontstaan omdat hier meerdere werkzaamheden in de bodem onder de weg verricht worden onder anderen het vervangen van rioleringen. Hierbij zal een kuil ontstaan. Over het deel in het midden van het landgoed loopt vanaf de locatie van de hoofdburcht een wissel over de weg. Het risico bestaat dat de dassen in deze kuil vallen en er niet meer uit kunnen komen.

Om dit te voorkomen moeten de randen van geulen in de weg gegraven worden in een helling van maximaal 30°. Hierdoor ontstaan flauwe hellingen waardoor de dassen zonder hinder in en uit de geulen kunnen lopen zonder risico op vallen of gewond te raken. Omdat de dassen niet alleen bij de wissel maar ook op andere locaties de weg waar aan gewerkt zal worden kunnen oversteken worden deze helling langs alle randen tijdens de werkzaamheden toegepast. De aangelegde hellingen zullen worden gecontroleerd en beoordeeld door een ecooloog.

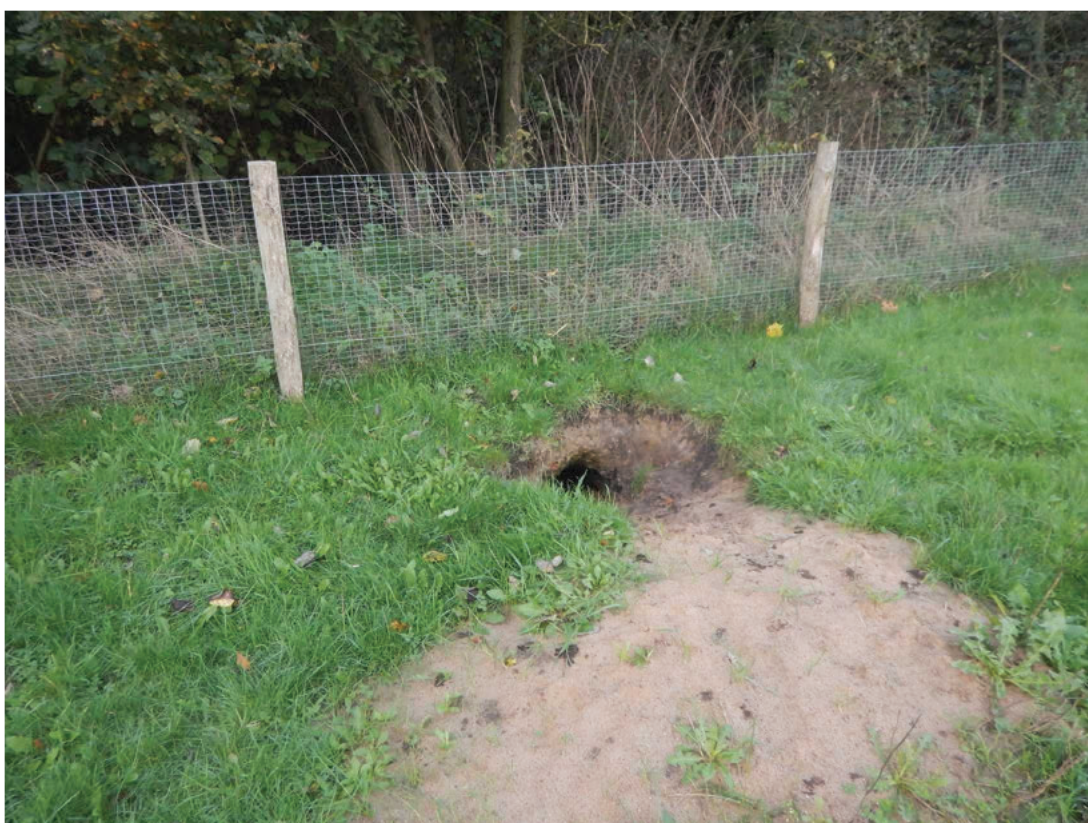
locatie toegangspijp naar gebied bijburcht.

Langs de noordzijde is onder een hek door een gegraven pijp aanwezig in de bodem waardoor de dassen in het gebied van de bijburcht kunnen komen. De wens is deze pijp preventief af te sluiten zodat de dassen niet meer via deze toegang naar de bijburcht gaan.

Voor dat de pijp definitief afgesloten wordt, wordt een opening gemaakt in het hek die open kan blijven zodat de dassen toegang houden tot het gebied van de bijburcht. Daarna moet de pijp afgesloten worden door het hek horizontaal verder in te graven in de bodem en ondergronds verticaal in te graven in de gegraven richting van de pijp. Hierdoor zal het niet meer mogelijk zijn voor de dassen om een toegangspijp te kunnen aanleggen op deze locatie in de bodem. De definitieve opening in het hek voor toegang naar het gebied van de bijburcht zal gecontroleerd en beoordeeld worden door een ecooloog.

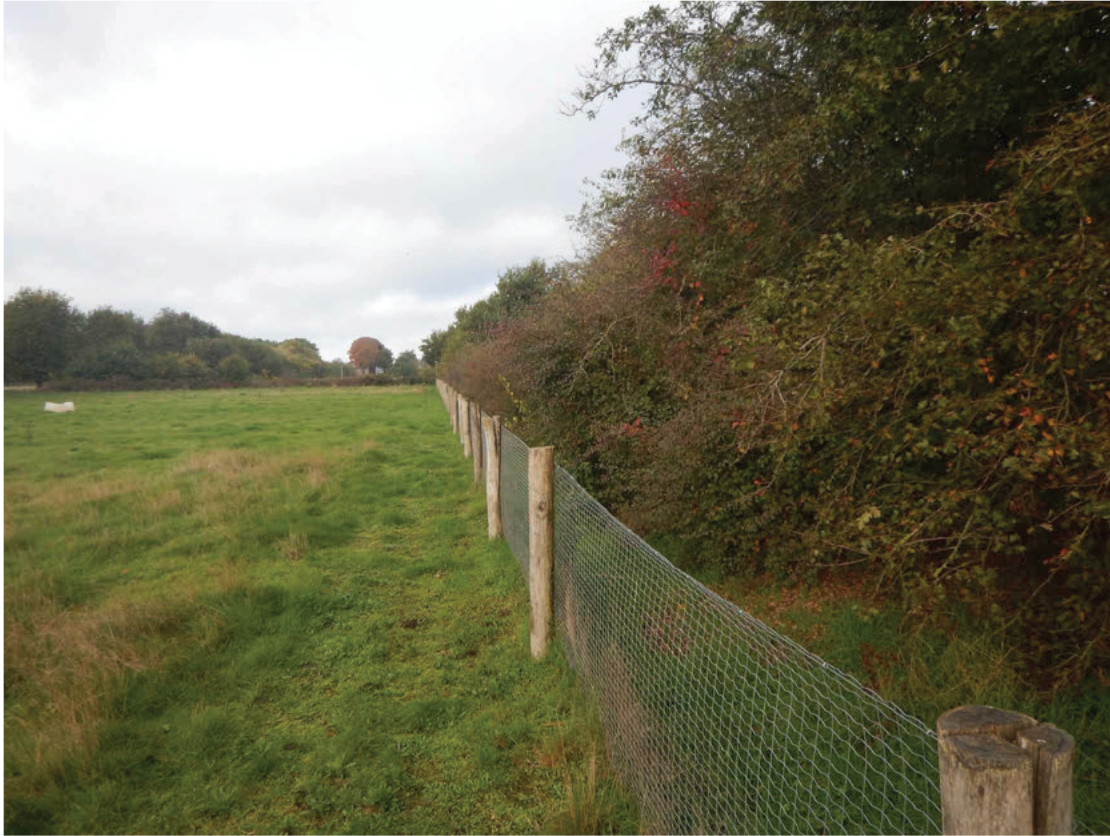
locatie terug te snoeien bosschages gebied hoofdburcht.

Voor het bouwrijp maken van de locatie moet een bosschage gekapt worden. Ook moeten de struiken voor een deel aan de randen van de gebied met zowel de hoofdburcht als de bijburcht teruggesnoeid worden. Hierbij moet er voor een deel binnen de verstoringszone van de burchten gewerkt worden.

De kap en snouiwerkzaamheden zullen geheel onder ecologisch begeleiding van een ecooloog worden uitgevoerd. Hierbij zullen de bosschages voor uitvoering van de kap en snouiwerkzaamheden worden gecontroleerd en zullen daarna zullen de werkzaamheden gefaseerd uitgevoerd worden.
