Taxatierapport voor 5.1.2e

ZAAKNUMMER: 147700		GRONDGEBRUIKER NUMMER: 8255		Locatie schade	
Datum incident	Tue Jun 10 2025 om 19:00:00			Lengtegraad (RD-nieuw stelsel)	5.1.2e
Datum taxatie aanvraag	Wed Jun 11 2025 om 06:00:00			Breedtegraad (RD-nieuw stelsel)	5.1.2e
Veehouder/bedrijfsnaam	5.1.2e			Typering Locatie	Open weiland
Adres	5.1.2e			Toelichting over de locatie	achterzijde
Postcode	5.1.2e				
Plaats	Nijkerk				
Land	NL				
IBAN en Tenaamstelling	IBAN-nummer bekend, de laatste 4 cijfers: 5.1.2e Tenaamstelling: 5.1.2e Pluimvee service				
Naam contactpersoon	5.1.2e				
Telefoonnummer contactpersoon					
Mobiel nummer contactpersoon	5.1.2e				
Emailadres contactpersoon	5.1.2e

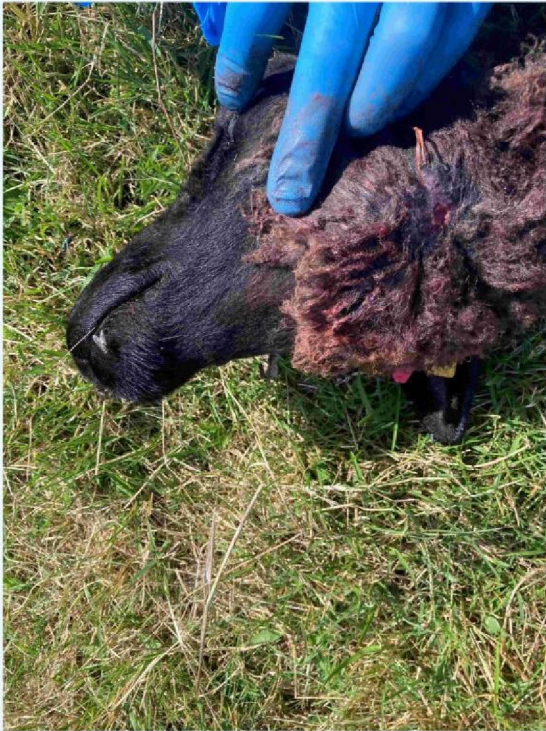
keelbeet.JPG

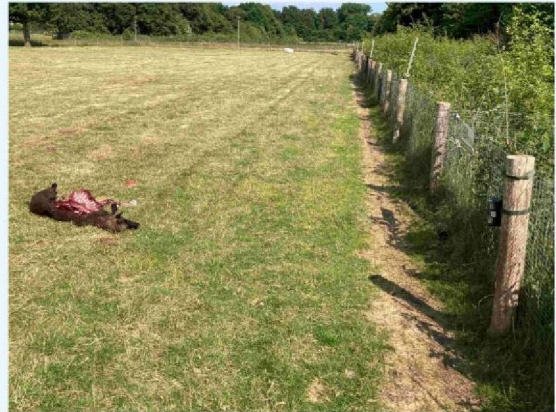
overzicht omgeving en wildcamera.JPG

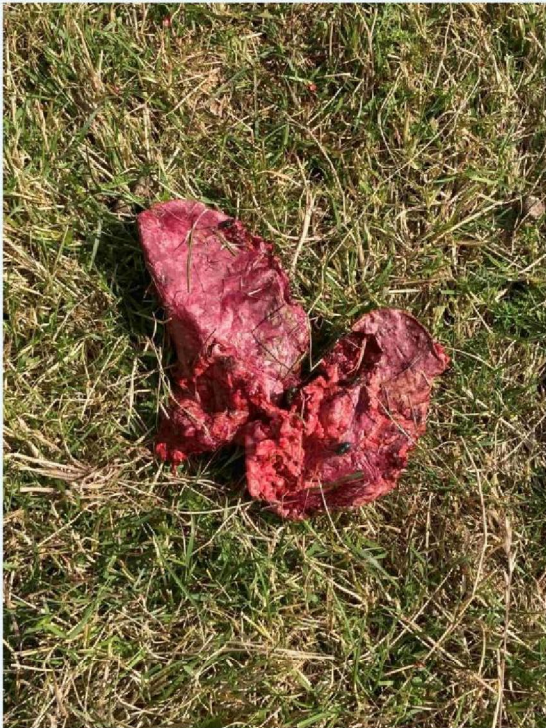
versleepte lichaamsdelen (long).JPG

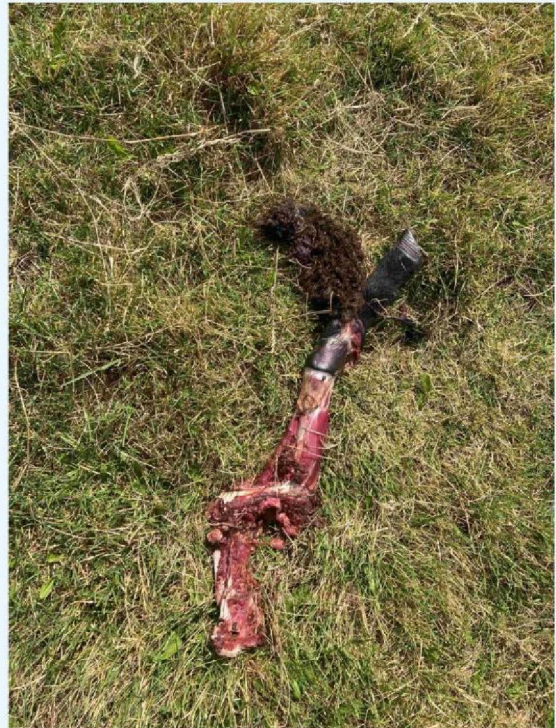
versleepte lichaamsdelen (poot).JPG

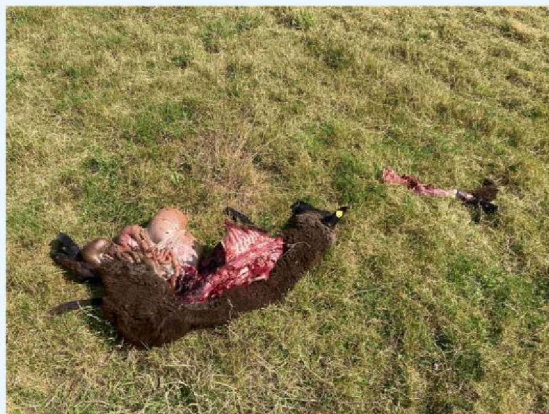
vraatbeeld 1.JPG

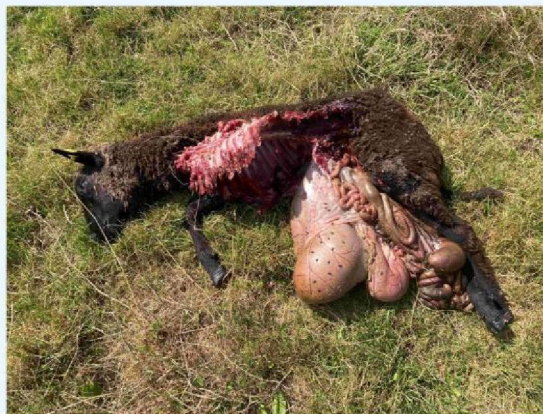
vraatbeeld 2.JPG
