Taxatierapport voor 5.1.2e

VERSIE: v0.0 Het rapport is gemaakt in opdracht van BD12

ZAAKNUMMER: 141753	GRONDGEBRUIKER NUMMER: 10398	Locatie schade	
Datum incident	Sun Feb 23 2025 om 17:00:00	Lengtegraad (RD-nieuw stelsel)	5.1.2e
Datum taxatie aanvraag	Mon Feb 24 2025 om 03:00:00	Breedtegraad (RD-nieuw stelsel)	
Veehouder/bedrijfsnaam	5.1.2e	Typering Locatie	Open weiland
Adres	5.1.2e	Toelichting over de locatie	5.1.2e
Postcode	5.1.2e		
Plaats	Harderwijk		
Land	NL		
IBAN en Tenaamstelling	IBAN-nummer: 5.1.2e t.n. 5.1.2e		
Naam contactpersoon	5.1.2e		
Telefoonnummer contactpersoon			
Mobiel nummer contactpersoon	5.1.2e		
Emailadres contactpersoon	5.1.2e

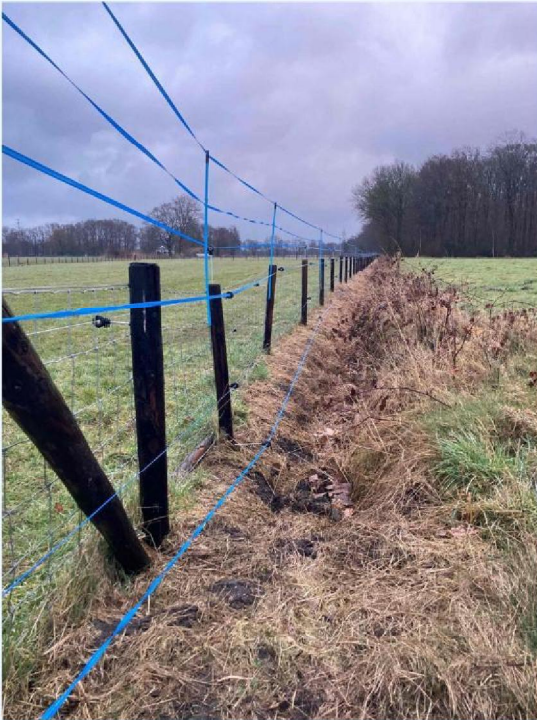
Toelichting oormerken	Kop ontbreekt	
Verklaring van de veehouder over het bezoek	Veehouder heeft enkele weken geleden het raster wolfwerend gemaakt. Desondanks in d e morgen een melding van een aanval waarbij het gedode dier is gevonden. Alle overige dieren zijn daarna opgehaald. Veehouder heeft er alles aan gedaan om een aanval te voor komen, nu dat toch is gebeurd lijkt schapenhouderij onmogelijk in NL voor veehouder	
Toelichting veehouder op visueel oordeel aangaande de predator	Veehouder denkt dat predator een wolf is, door vraatbeeld, maar vooral ook door waarne ming op wildcamera (naast perceel)	
Bijzonderheden rond gedode of verwonde dieren, en/of taxatie daarvan	Het schaap is letterlijk helemaal afgekloven en opgegeten. Ook is de kop meegenomen	
Bijzonderheden rond beoordeling wolfwerend raster of wijzigingen aan het raster	Het raster is zeer degelijk/wolfwerend uitgevoerd en is ook beoordeeld door een medewer ker van provincie Gelderland.

foto wolfwerend raster.JPG

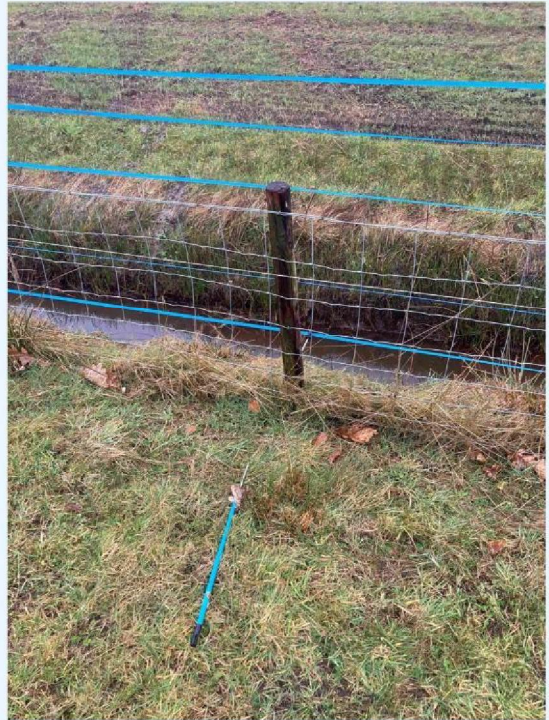
locatie in-sprong.JPG

☒ Zo ja, noteer wat voor opstapmogelijkheid, de hoogte van deze opstapmogelijkheid en binnen welke afstand van het raster. Klein boomstomp met een
opstapmogelijkheid op 10 tot 15 cm van raster

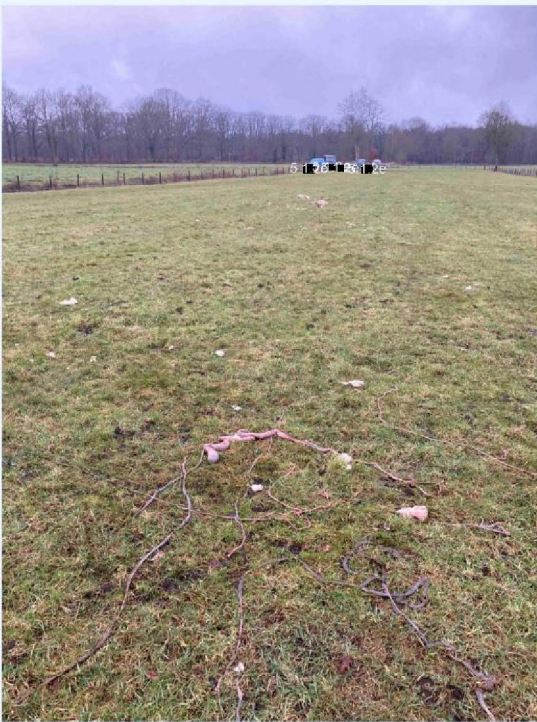
overzicht en sleepspoor.JPG

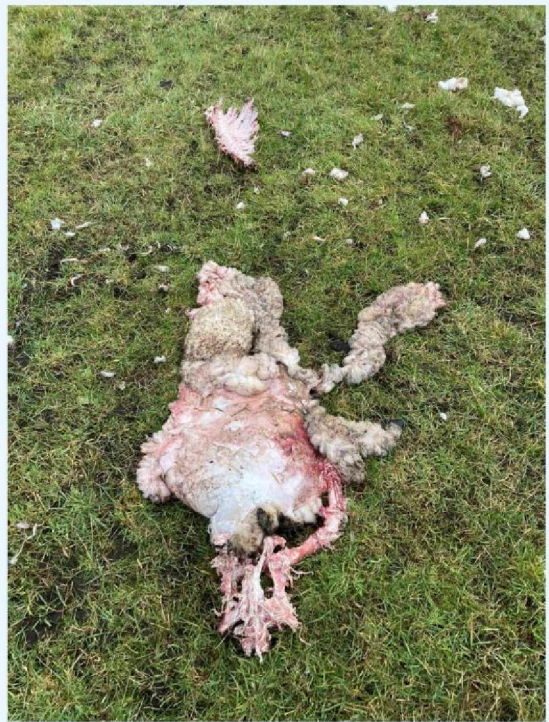
Bijzonderheden rond DNA-afname	DNA-afname zeer moeilijk/bijna onmogelijk. Het enige restant van het schaap was ingewa nden, huid en botten. Ook was het kadaver zeer verontreinigd door medepredatoren. In d e huid nog een relatief schone nekbeet gevonden, daar is o.a. dna afgenomen.	
Vermelding van omstandigheden die een goede veldopname belemmeren		
Overige relevante omstandigheden	Afrastering zeer goed en zeer hoog, toch heeft predator kans gezien om het perceel binne n te komen.	
Tijdens de aftaxatie		
Relevante ontwikkelingen sinds veldopname		
Contact veehouder tijdens aftaxatie	Telefonisch: geen bijzonderheden

schaap 1 restant.JPG

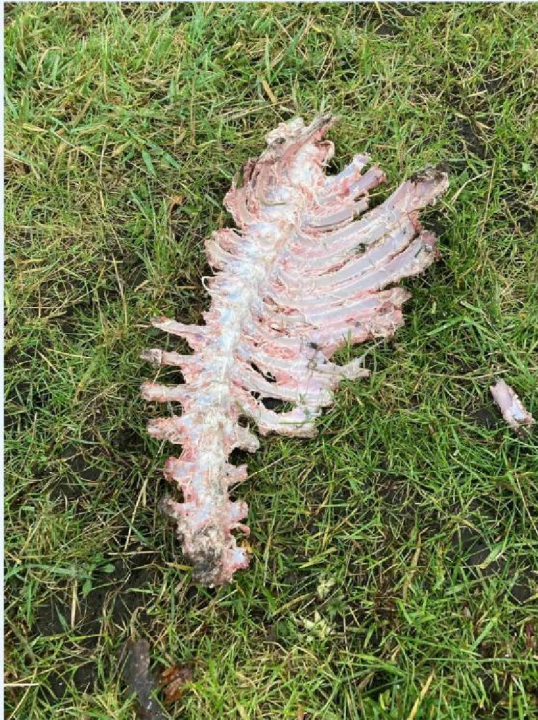
schaap 1 vraatbeeld 1.JPG

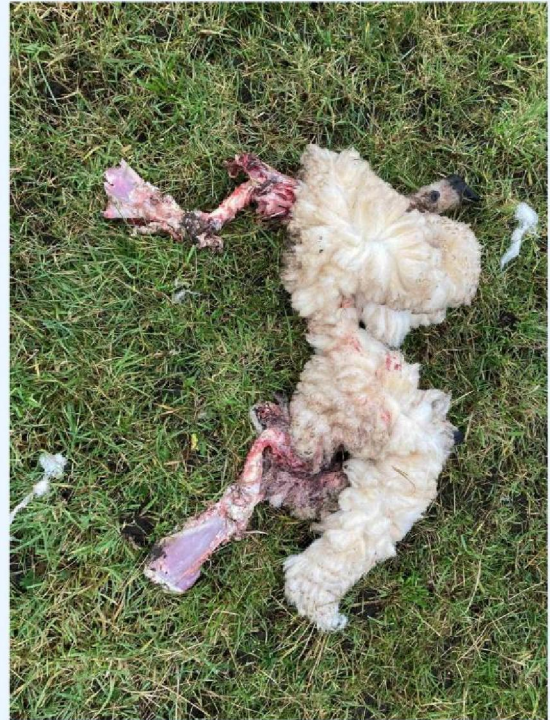
schaap 2 vraatbeeld 2.JPG

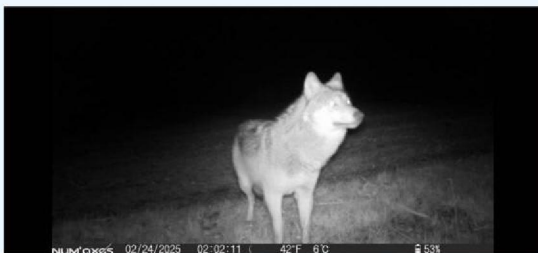
Incident	
Geschat moment predatie	Sun Feb 23 2025 om 21:15:00
Dagdeel	Ochtend
Toelichting	Op 06.04 staat een wolf op een wildcamera. De aanval heeft waarschijnlijk daarna plaats gevonden
Medebenutting geconstateerd	Ja
Medebenutters	Kraaiachtigen , Vos

waarneming wolf op wildcamera.JPG
