NATURA 2000-GEBIED: KORENBURGERVEEN (061)
VERSLAG PAS-VELDBEZOEK DD. 26 AUGUSTUS 2019

PAS veldbezoek Korenburgerveen - 26 augustus 2019

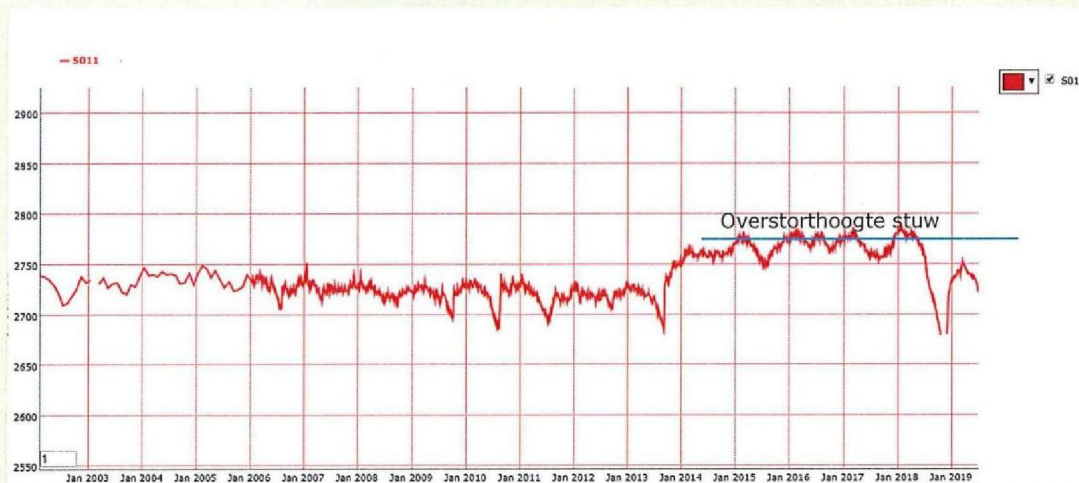
Het waterpeil van het compartiment in het Vragenderveen, waar zich 4 kleine stukken intact hoogveen bevinden, bevond zich tijdens het veldbezoek op 27,10 m. +NAP (locatie 6). Dit is 70 cm lager dan de overstorthoogte van de stuw (27,80 m. +NAP). Op de grafiek is duidelijk te zien dat de waterpeilen na de reparatie en uitbreiding van de damwanden in 2013 ca. 0,5 m. zijn gestegen en in de winter korte perioden tot boven het

stuwpeil zijn gestegen. In Figuur 1 is het langjarig peilverloop van het waterpeil bij deze peilschaal weergegeven. Hierop is te zien dat het waterpeil in het hoogveen in de zomer van 2018 nog dieper was weggezakt dan in het tijdens het veldbezoek eind augustus 2019, namelijk onder 26,75 m. +NAP. Helaas zijn de peilen in de zomers van 2018 en 2019 weer terug op het oude niveau van voor de plaatsing van de damwanden.

Volgens de beheerder is het grootste risico voor het actieve hoogveen, dat de acrotelm door de lage waterstand op de vaste bodem van het veen komt te liggen en hier vervolgens aan vast groeit. Wanneer de waterstand in de winter vervolgens stijgt verdrinken de bult en slenk vegetaties, omdat zij aan de bodem zijn vastgeplakt. Volgens de beheerder is dit in de winter van 2018/2019 niet gebeurd. Het huidige waterpeil in het hoogveencompartiment van het Vragenderveen is nu iets hoger dan tijdens het veldbezoek eind augustus 2018. Dit biedt hoop dat de hoogveenmossen komende winter ook niet zullen verdrinken.

Figuur 1: langjarig verloop waterpeil hoogveencompartiment met actief hoogveen gemeten bij peilschaal S11 (locatie 6)

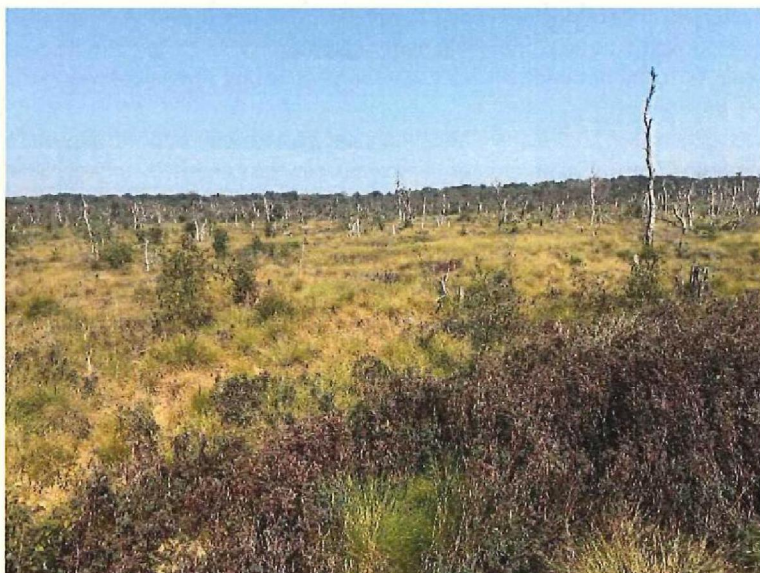
Vanwege de kwetsbaarheid van de hoogveenvegetaties is het compartiment alleen visueel beoordeeld vanaf de veendam aan de zuidzijde van dit compartiment (locatie 6, zie Foto 1). Op het oog zagen de bulten en slenken er niet verdroogd uit. De beheerder heeft echter de indruk dat de groei van de bultvormers door de droogte wel tot stilstand is gekomen. De lange termijn effecten van de verdroging zijn moeilijk in te schatten. Er kan sprake zijn van een na-ijleffecten en de kans is aanwezig dat bijzondere veensoorten de droogte niet hebben overleefd.

Kwijnende bomen en de jonge kleine opslag tot 1 m. lengte beginnen door het tweede droge jaar weer groen te worden. Dit is een zorgelijke ontwikkeling. Op dit moment is het veen relatief goed begaanbaar. Er is daarom besloten om komende weken in het najaar van 2019 de opslag te verwijderen. De Provincie gaat hier mee akkoord en heeft de beheerder gevraagd om dit in gang te zetten.

Foto 1: Zicht op hoogveencompartiment met op de achtergrond het actieve hoogveen. De in 2013 afgestorven berken zijn zichtbaar, maar nieuwe kleine berkenopslag begint weer uit te lopen

- De maatregel M4B (verwijderen opslag t.b.v. herstellend hoogveen) moet in 2019 worden herhaald in het Meddosche veen, omdat de opslag hier zeer snel terug is gekomen. Door de droogte is de opslag in het Vragenderveen ook weer vitaal geworden. Hier moet de opslag ook komend najaar 2019 worden verwijderd. De Provincie gaat hiermee akkoord en heeft de beheerder gevraagd om dit per direct in gang te zetten. Natuurmonumenten neemt contact op met de Stichting Marke Vragenderveen of zij hiermee akkoord gaan, aangezien zij de eigenaar zijn van dit gebied. Kanttekening is dat verwijderen van opslag in Natura 2000 gebied Wooldse Veen de eerste prioriteit heeft, daarna in het Meddosche Veen en tot slot in het Vragenderveen. Dit kan er mogelijk toe leiden dat een deel van de werkzaamheden in het Meddosche Veen en Vragenderveen pas in 2020 kunnen worden uitgevoerd.

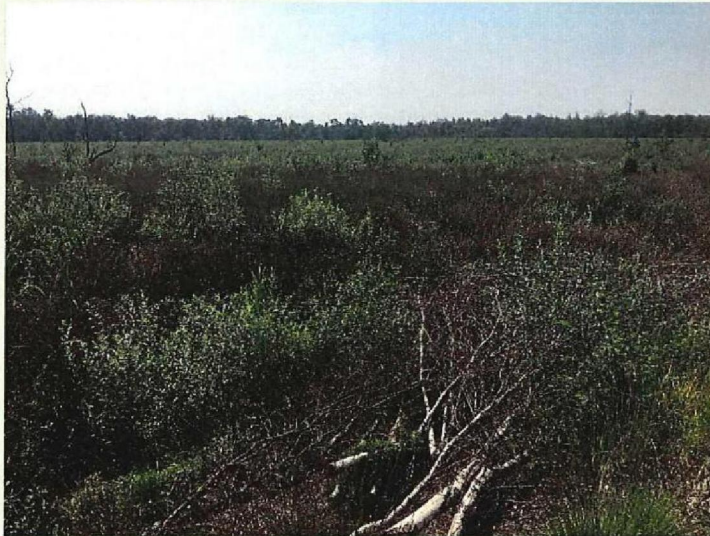
In het Meddosche veen is in het najaar van 2018 en in de winter van 2018/2019 in de compartimenten ten zuiden en noorden van locatie 14 en ten westen van locatie 15 opslag van vooral berk handmatig verwijderd. De opslag was tot ca. 4 m. hoog. In het veld was te zien dat de nieuwe opslag in enige maanden al weer 0,5 tot 1 m. hoog is (zie Foto 2). De droge omstandigheden van 2018 en 2019 zijn hier ongetwijfeld mede schuldig aan.

Foto 2: Opslag van berk komt in Meddosche veen zeer sterk terug. Na enige maanden staan er weer boompjes tot 0,5-1,0 m. hoogte. Op de voorgrond afgelopen jaar gezaagde berken.

Gezien de snelheid waarmee de opslag in het Meddosche veen terugkomt is het nodig om de nieuwe opslag in 2019 opnieuw handmatig te verwijderen. Dit dient in de komende weken te gebeuren. De Provincie gaat hiermee akkoord en vraagt de beheerder om dit in gang te zetten. Ook in het Natura 2000 gebied Wooldse veen is het zeer urgent om opslag te verwijderen. Het is de vraag of de aannemer dit komend najaar nog kan uitvoeren. De prioriteit is als volgt:

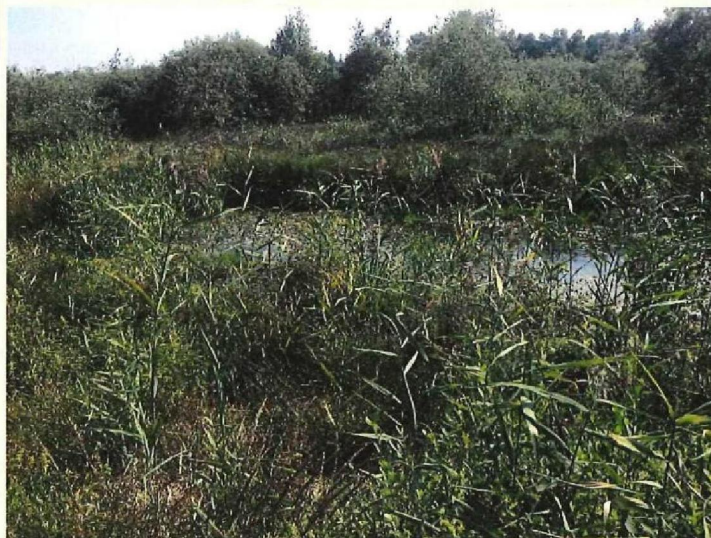
Natuurmonumenten heeft een voorstel ingediend voor de aanleg van nieuwe habitats voor speerwaterjuffer, een typische soort van het habitattype Zwakgebufferde vennen. Deze nieuwe habitats kunnen met name worden aangelegd langs de veendijkjes in het Meddosche veen o.a. bij locaties 14 en 15 en het dijkje zuidelijk

Foto 3: Nieuwe habitat voor speerwaterjuffer door vrijstellen van begroeiing veenput bij locatie 14

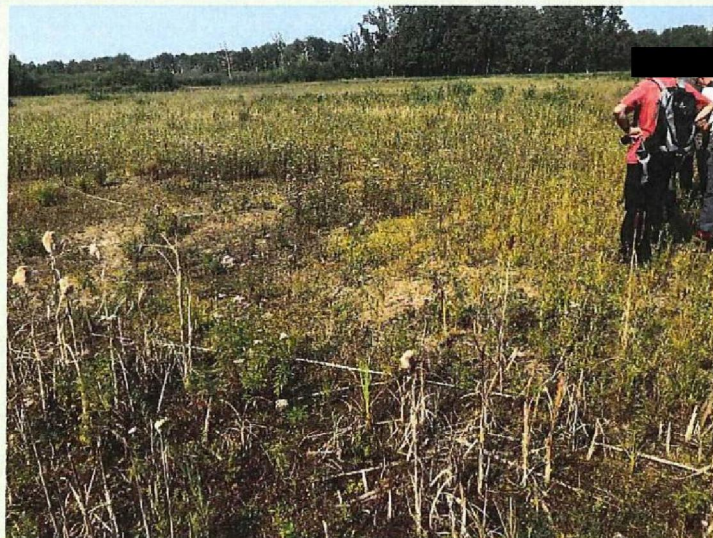
Op een aantal locaties in de slenk van de Schaarsbeek zijn in de eerste fase geplagde graslanden bezocht om de uitbreiding van watercrassula in de plagvlakken te beoordelen (locaties 9, 10 en 11). Helaas moest worden geconstateerd dat de watercrassula zich hier exponentieel uitbreidt. Bij locatie 11 was vrijwel de hele geplagde laagte gekoloniseerd door watercrassula. Bij locaties 9 en 10 was de oppervlakte vertienvoudigd ten opzichte van vorig jaar. Dit wijst er op dat de hoop van vorig jaar, dat watercrassula zich door de aanwezigheid van concurrenten en toestroming van basenhoudend grondwater niet snel zal uitbreiden, niet is uitgekomen. De watercrassula bevindt zich met name in de laagste en natste delen, maar breidt zich nu ook uit naar de wat hogere terreindelen. De droge omstandigheden zullen hier in belangrijke mate aan hebben bijgedragen, maar volgens de beheerder kan watercrassula ook onder natte omstandigheden in een niet al te dikke waterlaag uitbreiden.

verwijderen van watercrassula en de bodem vervolgens enten met concurrerende soorten zoals pilvaren en oeverkruid. Momenteel worden de concurrerende soorten door Bargerveen opgekweekt om te worden uitgezet in proefvlakken. Eén van de proefvlakken (pq's) bevindt zich in het geplagde gebied bij de Kooiweg (locatie 13; zie Foto 4).

Foto 4: Proefvlak (pq) met watercrassula Stichting Bargerveen in plagvlakte bij Kooiweg (locatie 13)

- Afgraven en vervolgens direct maaisel aanbrengen om concurrerende soorten in te brengen + speciaal hiervoor opgekweekt pilvaren en oeverkruid (apart opgekweekt). Dit is nu het plan.
