NATURA 2000-GEBIED: KORENBURGERVEEN (061)
VERSLAG VELDBEZOEK DD. 20 AUGUSTUS 2020

Het bevoegd gezag (provincie Gelderland) legt samen met beheerder(s) jaarlijks een veldbezoek af in het Korenburgerveen. Het doel van het bezoek is na te gaan of de (stikstofgevoelige) habitattypen in Natura 2000-gebied zich ontwikkelen volgens verwachting, zoals is beschreven in het Beheerplan Natura 2000 Korenburger en de daarvan onderdeel uitmakende gebiedsanalyse van het gebied. Dit in het licht van de uitgevoerde en voorgenomen maatregelen en het te verwachten effect op omvang en kwaliteit van de habitattypen. Het veldbezoek beperkt zich daarbij tot zichtbare ontwikkelingen en vormt een aanvulling op de overige monitoring die in het gebied plaatsvindt.

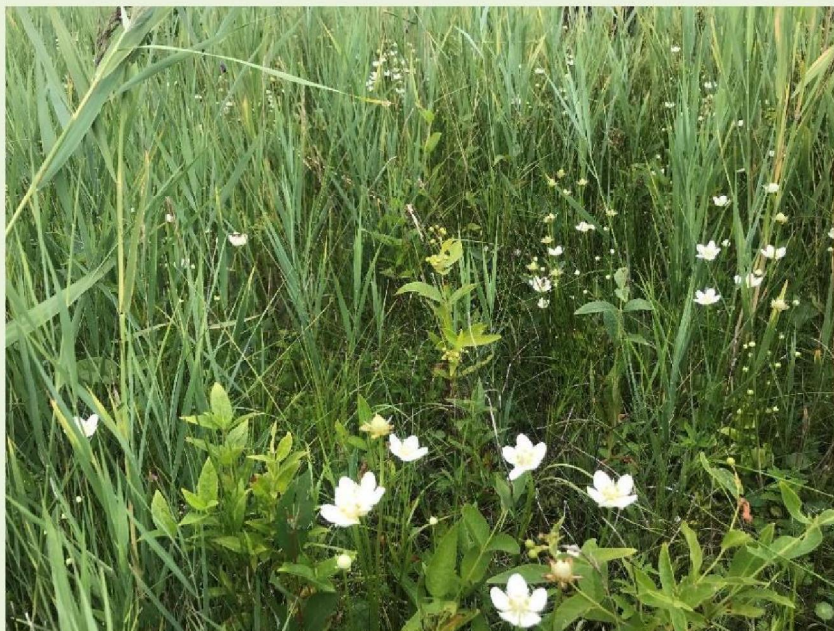
Opvallend was de vondst van Parnassia in het gebied aangegeven als Overgangs- en trilveen aan de noordwestzijde van de Middeldijk (locatie 3; zie Foto 1). Dit wijst er op dat hier ook kleinschalige mozaïeken ontstaan van trilveen en blauwgrasland. Parnassia is volgens de beheerder juist de schakelsoort tussen Blauwgrasland en Kalkmoeras.

Foto 1: Nieuwe vindplaats van Parnassia met moeraswederik en riet ten noorden van de Middeldijk

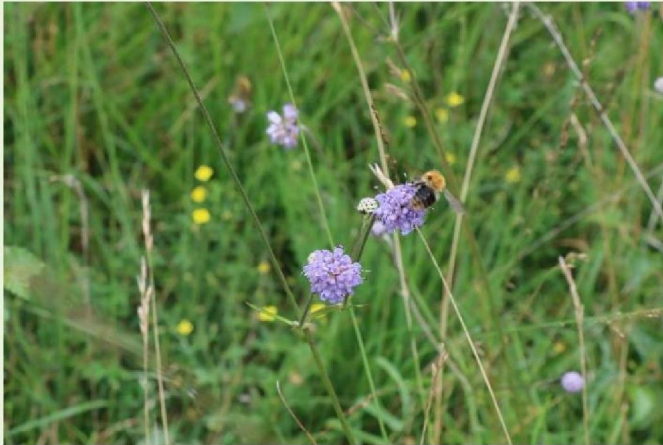
De delen van de graslanden ten westen van de gedempte Schaarsbeek (Jagerinkweitjes), die op de habitattypenkaart zijn gekarteerd als blauwgrasland (locatie 10 en 12), leken tijdens het veldbezoek meer kenmerken te hebben van heischraal grasland met soorten als Blauwe knoop en Tormetil. Mogelijk heeft zich sinds de vorige kartering van de habitattypen een verschuiving voorgedaan. In 2019 heeft een vegetatiekartering plaatsgevonden. Op basis hiervan wordt een nieuwe habitattypenkaart gemaakt (T1-kaart). Het is wenselijk dat bij het opstellen van de T1-kaart gezien wordt of de methodiek die gebruikt wordt voor het opstellen van de T1 kaart gelijk is aan de methodiek gebruikt voor de T0-kaart. Hiermee wordt inzichtelijk of de vegetatie daadwerkelijk veranderd is of dat er slechts sprake is van een andere toepassing van de methodiek om tot een vertaling van vegetatietypen naar habitattypen te komen.

Foto 2: Blauwe knoop en Tormetil in de graslanden in de Jagerinkweitjes, die nu als blauwgrasland zijn gekarteerd

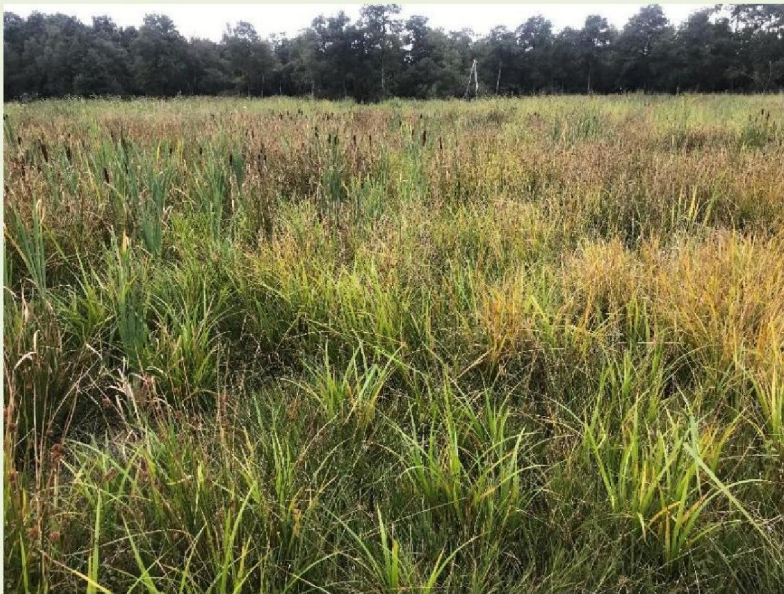
Het herstellende hoogveen is visueel beoordeeld in de voormalige graslanden aan weerszijden van de Middeldijk (tussen locaties 2 en 3). Bij locatie 4 is afgelopen jaren bos verwijderd. Het was opvallend hoe weinig opslag hier heeft plaatsgevonden (zie Foto 3). De beheerder heeft daarom alleen beperkt opslag hoeven te verwijderen. De vegetatie is nu vrij ruig. De potenties in de graslanden lijken meer te gaan richting Blauwgrasland/Heischraal grasland. Het gebied ontwikkelt zich als een zeer soortenrijke lag-zone.

Foto 3: Herstellend hoogveen op locatie 4 waar recentelijk bos is verwijderd.

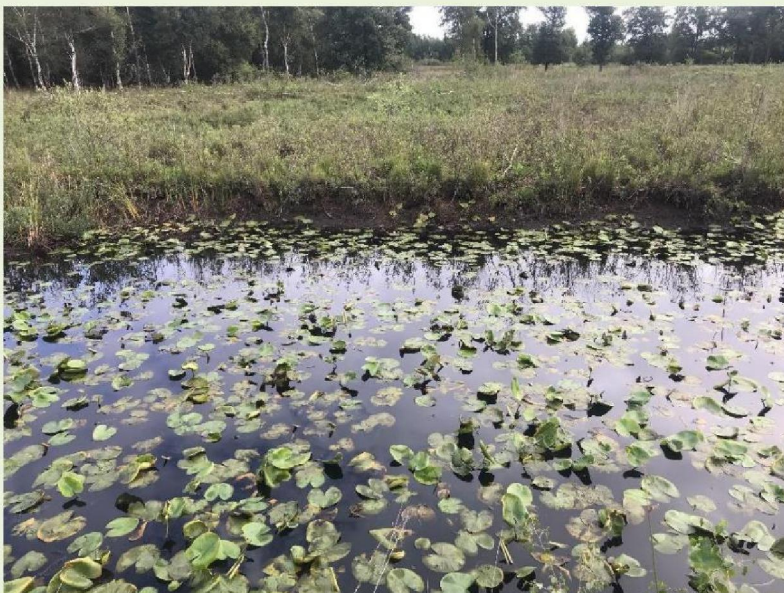
Helaas waren in het Herstellend hoogveen op meerdere plaatsen effecten van afgelopen drie droge jaren zichtbaar. De oever van de Parallelvijver bij locatie 5 was tot vorig jaar begroeid met een oever- en watervegetatie van Snavelzegge, Duizendfonteinkruid en Drijvend fonteinkruid. Deze gordel was erg belangrijk voor libellen, zoals de sterk bedreigde Speerwaterjuffer. Helaas is deze vegetatie door de drie achtereenvolgende jaren geheel afgestorven (zie zwarte oever op Foto 4). Het afsterven van deze oevervegetatie is zeer ongunstig voor libellen, die juist in dit type vegetaties leven. De Speerwaterjuffer is volgens de beheerder afgelopen jaar weer niet gezien, zodat de kans aanwezig is dat deze kritische soort uit het Korenburgerveen is verdwenen.

Foto 4: Kale oever van de Parallelvijver. Door het langdurig lage waterpeil is de oevervegetatie bestaande uit snavelzegge vrijwel geheel afgestorven. Deze oevervegetaties zijn juist belangrijk voor libellen, waaronder de Speerwaterjuffer.

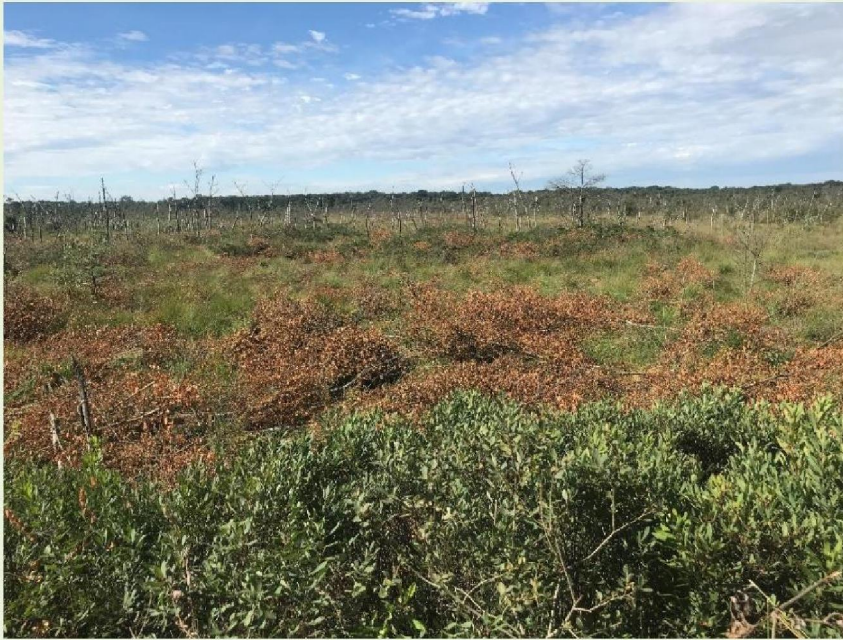
Daarnaast is het herstellende hoogveen bezocht in het Vragenderveen (locatie 7). Hier werd tijdens het veldbezoek opslag van vooral berk verwijderd. Na het aanbrengen van de damwanden rond 2000 was de opslag van berk in door de nattere omstandigheden in dit compartiment vrijwel gestopt. Door de droogte van de

afgelopen drie jaar is de hoeveelheid berkenopslag helaas weer toegenomen en moet deze weer handmatig worden met bosmaaier worden verwijderd. De gemaaide boompjes blijven in het veen achter.

Foto 5: Herstellend hoogveen in het Vragenderveen. Op de achtergrond door vernatting in de periode 2012-2018 afgestorven berken. Op de voorgrond recent afgemaaide berkenopslag die door de droogte van 2019 tot heden is opgeslagen.

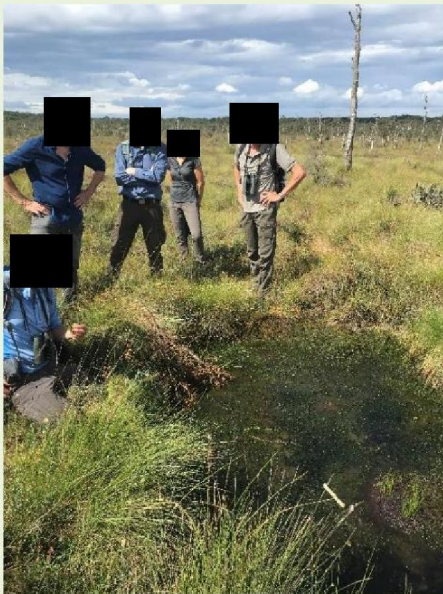
De effecten van drie droge jaren zijn helaas ook zichtbaar in veenputjes in het herstellend hoogveen. Bij locatie 8 waren bijvoorbeeld verschillende drooggevallen veenputjes aangetroffen (zie Foto 6). In de jaren na het hydrologisch herstel van 2000 waren de hydrologische randvoorwaarden voor groei van bultvormende veenmossen optimaal: dit heeft geleid tot een sterke uitbreiding van deze veenmossen en het lokaal aangroeien van een acrotelm. De drie droge zomers hebben dit proces stop gezet en mogelijk terug geworpen.

Foto 6: Verdroogd veenputje in het herstellend hoogveen waarvan de verlandingsvegetatie door de droogte is afgestorven.

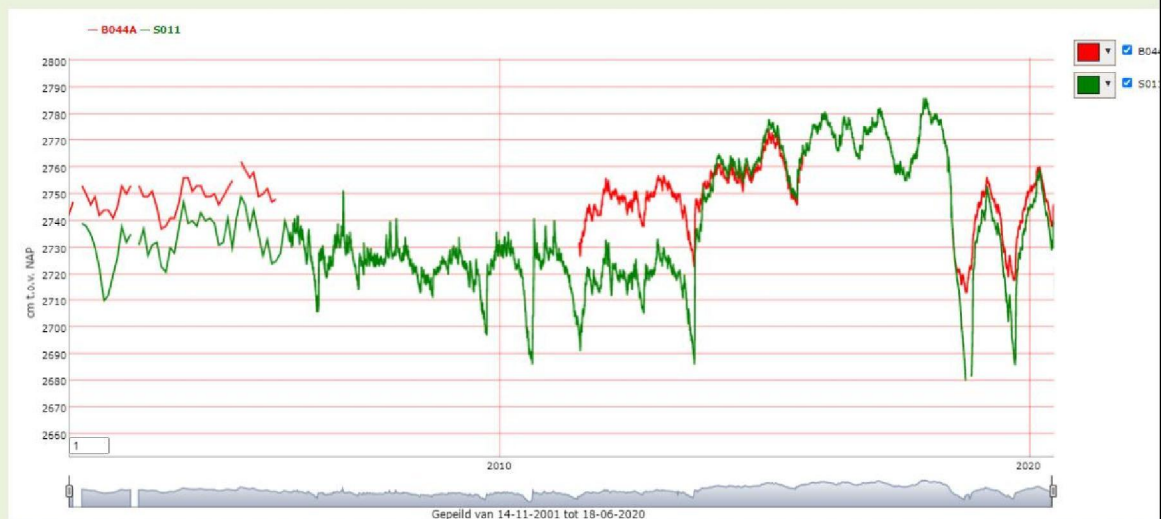
De invloed van de serie van drie achtereenvolgende droge jaren van 2018, 2019 en 2020 is duidelijk zichtbaar in het peilverloop van het grond- en oppervlaktewater in het compartiment van het Vragenderveen (zie Figuur 1). In de figuur zijn de lage waterpeilen van 2018, 2019 en 2020 duidelijk zichtbaar.

Tijdens het veldbezoek op 20 augustus werd bij de peilschaal P11 bij de stuw een waterpeil van 27,15 m. +NAP afgelezen. Dit is gelukkig minder laag dan in de zomers van 2018 en 2019 is gemeten. Dit duidt er op dat de zomer van 2020 iets minder droog verloopt dan de eerdere twee zomers. Dit is mogelijk te danken aan een grote bui eind juni van ca. 50 mm.

De balkhoogte van stuw S11 bedraagt 27,80 m. +NAP. Op de grafiek is te zien dat dit peil in de winters na het hoger stuwen van het compartiment rond de plaatsing van de damwanden in 2015 elke winter wel werd gehaald. Vanaf 2018 wordt dit winterpeil niet meer gehaald. Het compartiment is in de winters van 2018 en 2019 niet verder aangevuld dan een peil van 27,60 m. +NAP.

Het waterpeil in het stuwcompartiment fluctueerde hierdoor in de droge jaren van 2018 tot heden ca. 40 cm (27,20-27,60 m. +NAP). Deze fluctuatie is te hoog voor herstellend hoogveen en intact hoogveen. Bovendien is de basisveenwaterstand te laag. Het neerslagtekort vanaf 1 april bedroeg tijdens het veldbezoek ca. 200 mm.

Figuur 1: Grondwaterpeil in het hoogveencompartiment van het Vragenderveen bij peilbuis B044A en oppervlaktewaterpeil bij schotbalkstuw S011.

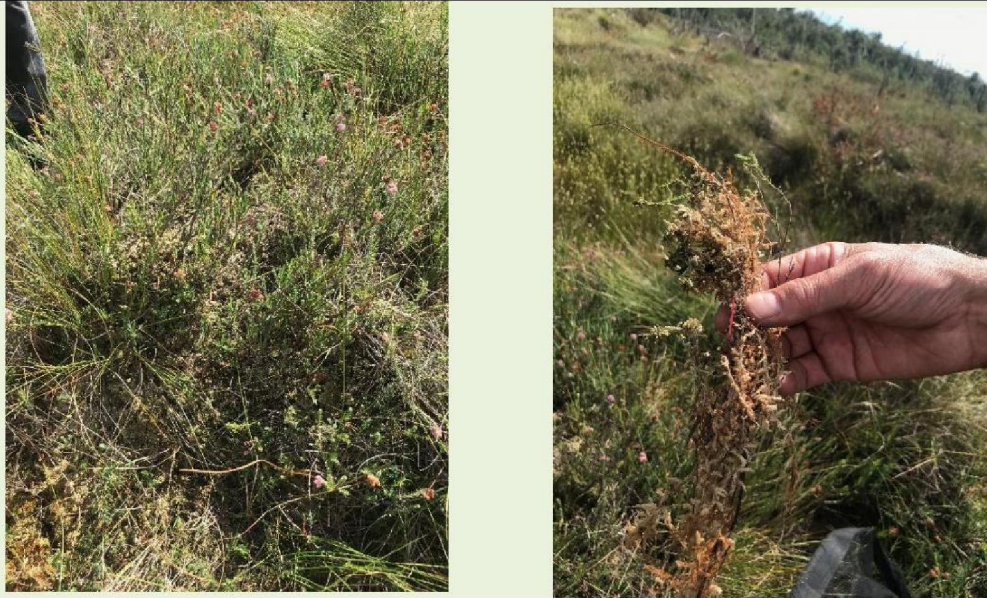
In 2019 waren er nog geen duidelijke verdrogingsverschijnselen waargenomen in het actieve hoogveen. Helaas moest worden geconstateerd dat in 2020 de bultvormende hoogveenmossen bovenin de hoogveenbulten plaatselijk zo ver zijn verdroogd, dat zij zijn afgestorven (zie Foto 7). Dit leidt tot de conclusie dat de hoogveenbulten niet langer groeien.

Foto 7: Hoogveenbult in actief hoogveen. De bultvormende hoogveenmossen bovenin de bult zijn zo ver uitgedroogd dat zij zijn afgestorven. Dit is een teken dat het actieve hoogveen na drie droge jaren tekenen van achteruitgang vertoont en niet langer aangroeit.

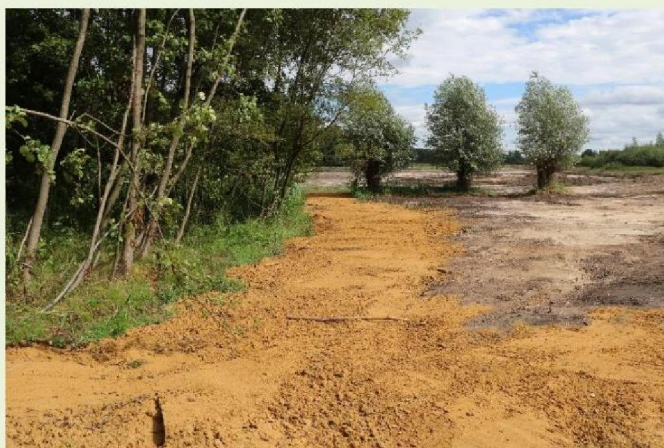
In augustus is begonnen met het dempen van de Schaarsbeek. De beek is op belangrijke delen al gedempt met fosfaatarm zand. Op andere delen is er voor gekozen om de wal langs de beek in de beek te schuiven en de beek vervolgens te laten verlanden.

Foto 8: Gedempte Schaarsbeek en rechts geplagde graslanden

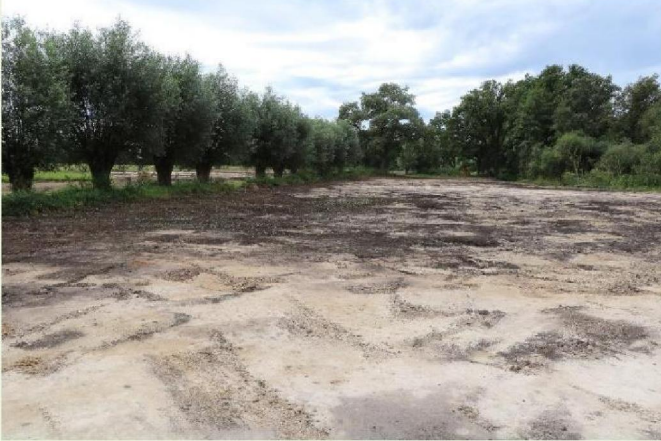
In augustus is begonnen met de inrichting van de percelen in de Schaarslenk. Tijdens het veldbezoek zijn een aantal geplagde percelen bezocht. Door de droge omstandigheden kan de aannemer snel werken.

Foto 9: Geplagd perceel in Schaarsslenk

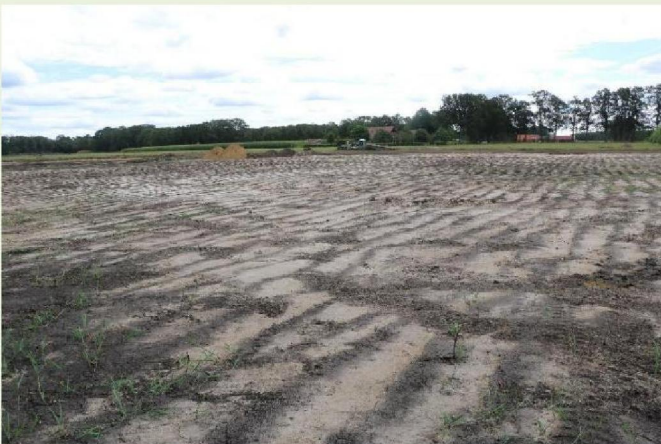
- Tijdens het veldbezoek zijn een aantal percelen met ploegsporen bezocht, die na het plaggen te voorschijn kwamen. De ploegsporen zijn bemonsterd om te beslissen in hoeverre het noodzakelijk is om deze weg te plaggen. De resultaten van de bemonstering worden half september verwacht, zodat kan worden besloten om maaisel van de hooilandjes bij de Middeldijk op de bodem te verspreiden of dat deze stukken met ploegsporen dieper moeten worden geplagd.

Foto 10: Ploegsporen in geplagd perceel bij de directiekeet

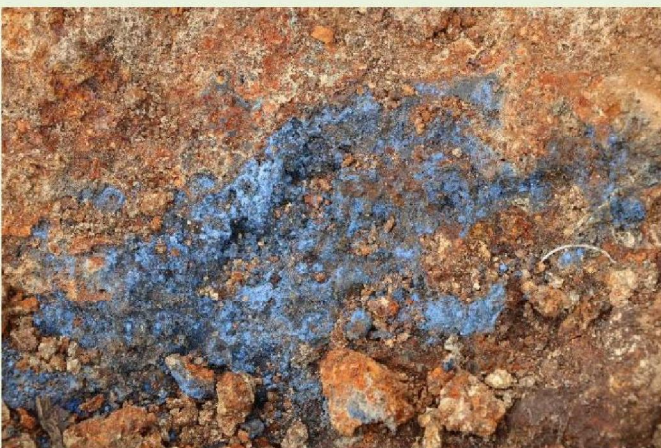
- Ook is een locatie aangetroffen met een veel ijzeroer en een blauwe verkleuring van de bodem. Dit betreft een natuurlijke afzetting van Vivianiet.

Foto 11: Vivianiet in de bodem van een geplagd perceel
