Datum en tijd veldbezoek:

25 augustus 2020 09.00 – 13.00h

Doel:

BEVINDINGEN

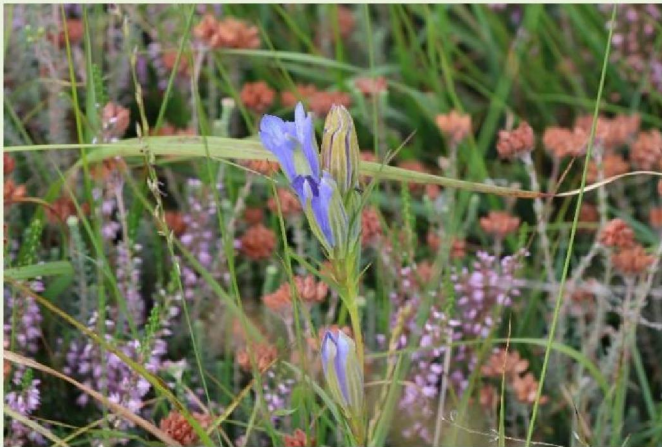
Aan de noordflank van het Wooldse veen bevindt zich een zone die op de habitatypekaart is aangegeven als heischraal grasland (locatie 8). Hier worden o.a. soorten als Dopheide, Struikheide, Klokjesgentiaan en Tormantil aangetroffen (zie Foto 1). De toestand van het heischraal grasland is volgens de beheerder stabiel.

Foto 1: Klokjesgentiaan in heischraal grasland

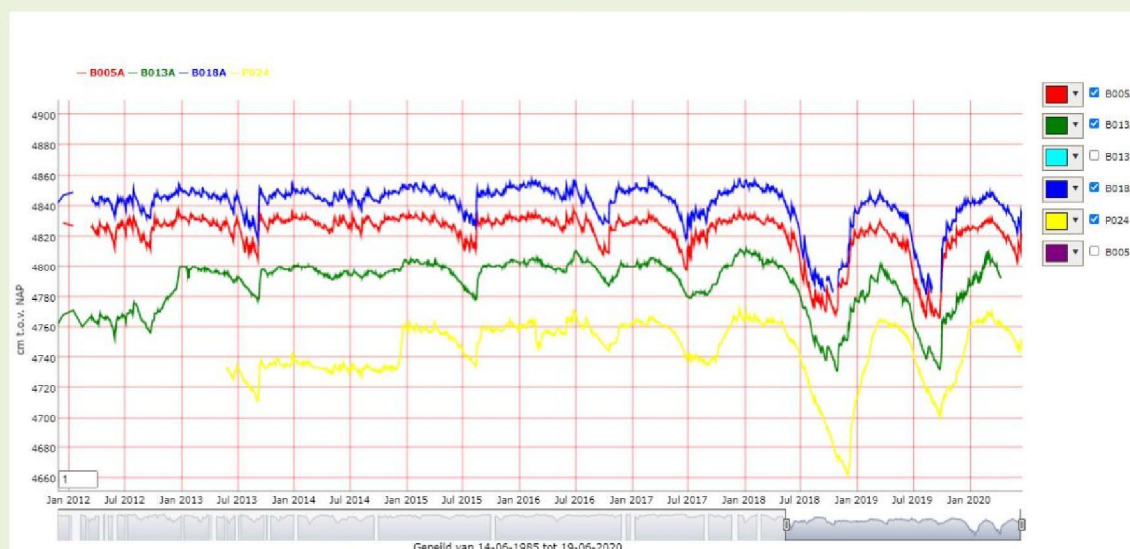
Figuur 3: Grondwaterpeil in het Wooldse veen vanaf de plaatsing van de damwanden in 2012.

Uit het peilverloop van het grondwater is te zien dat in de hoogveenkern bij B018 de hoogste peilen worden afgelezen. Het grondwaterpeil steeg hier na de plaatsing van de damwanden in 2012 in de winter tot ca. 28,50 m. +NAP en zakte tot in de zomer niet veel dieper dan 28,30 m. +NAP: een fluctuatie van ca. 20 cm. Dit is ideaal voor herstel van het hoogveen. Vanaf 2018 stijgt het grondwater in de winter met moeite tot 28,40 m. +NAP en zakt het in de zomer tot ca. 27,90 m. +NAP: een fluctuatie van 50 cm! Bij deze peilfluctuatie kan geen herstel plaatsvinden, maar is er sprake van veenafbraak.

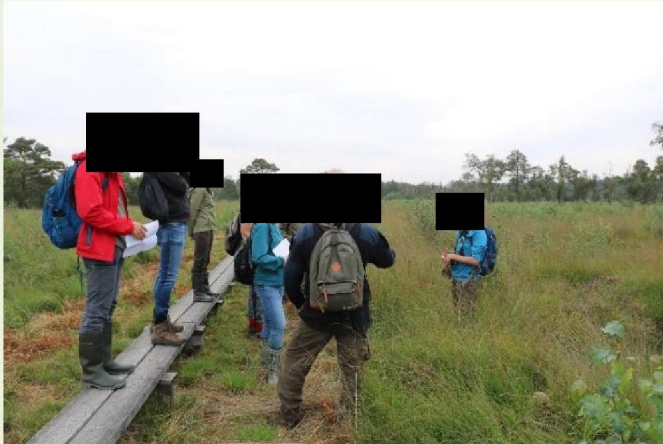
Het herstellend hoogveen is visueel geïnspecteerd vanaf het Vlonderpad (locaties 9 en 10) bij een veenputje (zie Foto 2). Hier was het hoogveen na het aanbrengen van de damwanden in 2012 zich zeer goed aan het

Foto 2: Inspectie van de staat van het Herstellend hoogveen bij een hoogveenputje waar de afgelopen jaren nog een vitale verlandingsvegetatie aanwezig was, maar die na het derde achtereenvolgende droge jaar is verdroogd

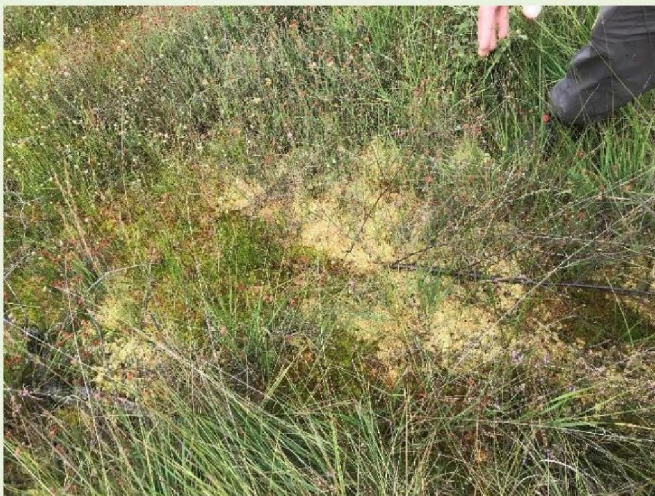
herstellen. Putjes die tot 2012 verdroogd en zwart (geen vegetatie) waren, zijn in de periode 2012-2017 in 5 jaar geleidelijk geheel begroeid met veenmossen. Dit was in het veenputje goed te zien aan takjes van afgezette berk, die zijn bedekt onder 10 cm veenmos (zie Foto 3). In de 5 jaren herstel was het veenmos dus al minimaal 10 cm gegroeid.

Foto 3: Door Veenmos overgroeide tak. De tak was aan de linkerkant in de periode 2012-2017 overgroeid met 10 cm veenmos, dat uiteindelijk ca. 2 mm hoogveen zal worden. De hoogveengroei is nu echter door de droogte gestopt.

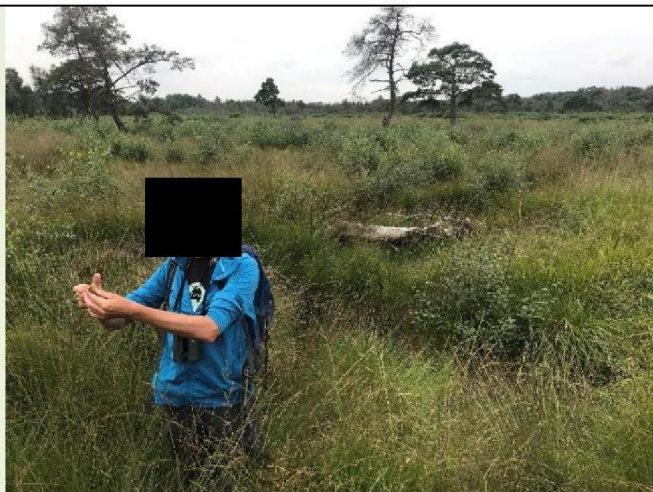
Door de droogte is het tempo waarin berken in het Herstellend veen opslaan en groeien onverminderd hoog. Naar aanleiding van afspraken tijdens het veldbezoek in 2019 heeft Natuurmonumenten opnieuw bosopslag verwijderd.

Foto 5: Op de achtergrond is te zien dat grotere opslag geheel is verwijderd. Op grote schaal is echter al nieuwe opslag zichtbaar. Door de droogte neemt de berkenopslag in het Herstellend hoogveen zeer snel toe.

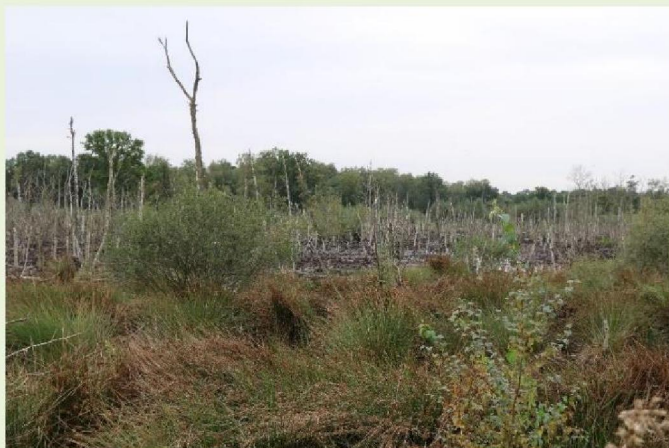
Evenals vorig jaar is het verdrongen veen onderin het laagste compartiment in Duitsland bij locatie 13 bezocht. Om voldoende tegendruk te geven tegen het grondwater in de hoger gelegen compartimenten is het waterpeil in het laagste compartiment aan de zuidoostzijde van het Wooldse veen in 2012 bewust hoger gestuwd dan het sterk ingeklonken maaiveld. Hierdoor is de vegetatie in het laagste zuidelijke deel verdrongen en grotendeels afgestorven. Het in 2018 voorgenomen deskundigenoverleg over mogelijkheden om de vegetatie in dit deel van het veen te herstellen heeft nog niet plaatsgevonden. Natuurmonumenten zal hiervoor het initiatief nemen. Zie acties.

Uit de veldinspectie is naar voren gekomen dat de droogte hier wel één positief effect gehad, namelijk het geleidelijk begroeid raken van de bodem met pitrus. Pitrus kan in latere nattere perioden een substraat vormen waarop veenmossen kunnen gaan groeien. Dit is in deze omstandigheden dus een gunstige ontwikkeling. De situatie blijft echter zorgelijk. Het is in ieder geval belangrijk om foeragerende ganzen te verjagen omdat zij de prille verlandingsvegetatie aanvreten en door hun uitwerpselen de voedselarme omstandigheden van bodem en water aantasten.

Foto 6: Kolonisatie van het verdrongen veenmos met Pitrus bij locatie 13

2. Natuurmonumenten zal een deskundigenoverleg organiseren over aanpak verdrongen veen bij locatie 13. **Actie Natuurmonumenten**
3. De provincie Gelderland zal in het in 2021 op te stellen nieuwe beheerplan (tweede periode) als maatregel opnemen om samen met de Nederlandse en Duitse beheerders tot een gemeenschappelijke en grensoverschrijdende lange termijn visie voor het gehele veengebied te komen. Hiervoor wordt op korte termijn een globale opzet gemaakt. Zo kan het Wooldse veen nog verder worden hersteld als hier ook gronden aan de Duitse zijde worden betrokken. **Actie Provincie**

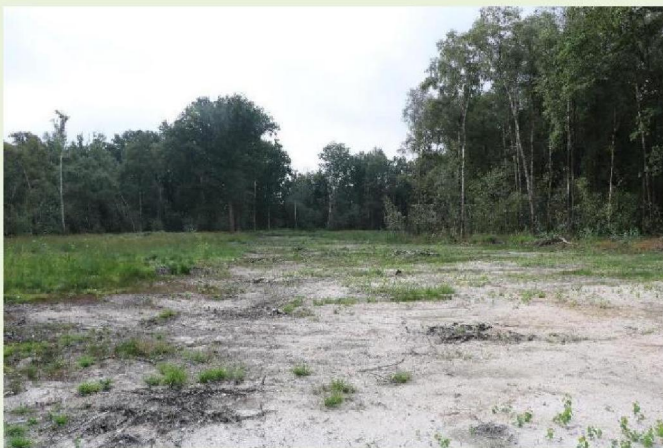
In het najaar van 2019 is een deel van het bos bij locatie 2 verwijderd ten behoeve van het hoogveenherstel (zie Foto 8). Een deel van dit bos bevindt zich binnen het habitattypen herstellend hoogveen. Het doel van het verwijderen van het bos is het verminderen van de verdamping en daarmee verbeteren van de kwaliteit van het habitattypen. Plaatselijk bevindt zich hier in de laagste delen al wat veenmos. Dit zal zich hopelijk in deze hoek verder uitbreiden. Door de droogte is het gebied nu nog erg droog.

Foto 8: Locatie 2 waar bos is verwijderd om de verdamping te verminderen en veenherstel te stimuleren.

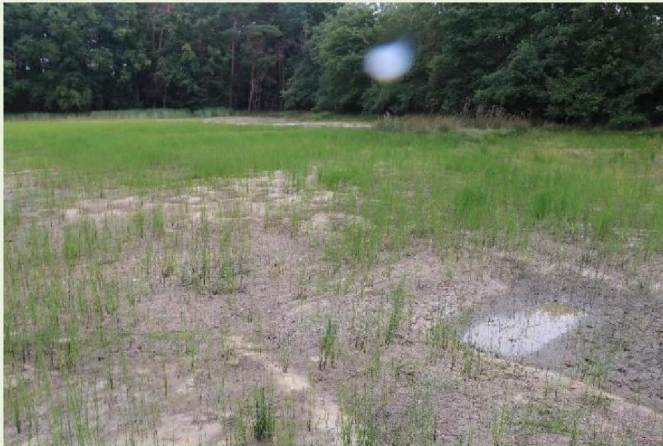
Bij locatie 3 is het geplagde grasland bezocht (zie Foto 9). De zandbodem is hier plaatselijk vrijwel tot op de onderliggende keileem geplagd. De bodem was door de weinige regen voorafgaand aan het veldbezoek vochtig en begroeid met Heermoes, Duizendknoopfonteinkruid en Snavelzegge. Op de geplagde bodem zal maaisel van blauwgrasland en heischraalgrasland uit Willinks Weust en Korenburgerveen worden aangebracht. Noot: dit maaisel is half september daadwerkelijk opgebracht. Op de lagere delen zal maaisel van het Korenburgerveen (nattere delen) worden opgebracht.

Foto 9: Geplagde grasland bij locatie 3 waar herstel van de vroegere lagg-zone wordt beoogt.

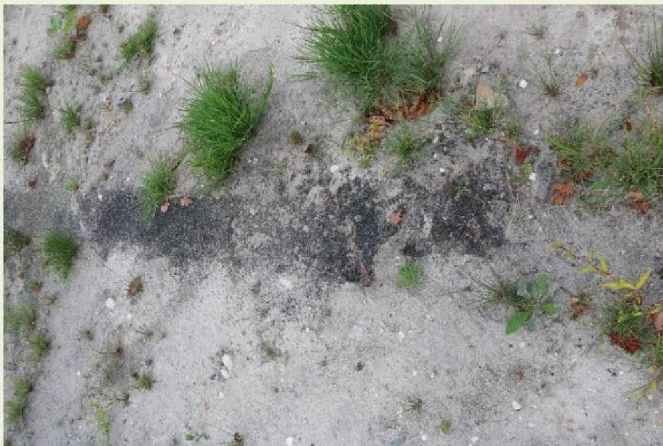
Helaas is in de bodem op veel stukken glas-as aangetroffen dat werd toegepast voor de drainage (zie Foto 10). Provincie en Natuurmonumenten bekijken of deze moet worden verwijderd. Noot: half september is afgesproken dat glas-as dat in zicht en niet te diep zit op korte termijn wordt weggezogen voor zover dat kan en dat de ontstane slenkjes worden dichtgemaakt met leem.

Foto 10: Glasas aangetroffen na het plagen van de bodem.

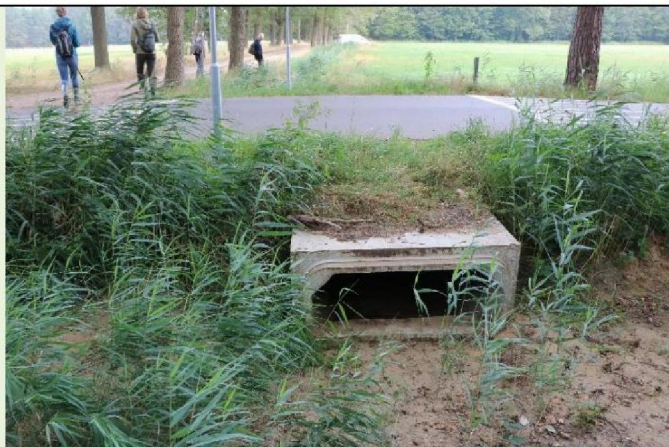
De sloten in de lagg-zone ten zuiden van de Kuipersweg zijn in het voorjaar van 2020 gedempt. De Wooldse waterleiding is zeer sterk verondiept. Naar verwachting is de bodem van de Wooldse waterleiding westelijk van het ingerichte grasland zo ver verondiept dat het water in de lagg-zone niet meer westelijk kan wegstromen. Mocht in de toekomst blijken dat er toch water vanuit de lagg-zone via de verondiepte Wooldse waterleiding naar het westen afstroomt, dan dienen hier nadere maatregelen te worden genomen. Het water zal nu in eerste instantie via een nieuw aangelegde duiker onder de Kuipersweg naar het noorden wegstromen (locatie 4). De weg is ter hoogte van de duiker verhoogd om de duiker voldoende doorvoerhoogte te geven en de snelheid van het verkeer te remmen (zie Foto 11).

Foto 11: Nieuw aangelegde ondiepe duiker onder Kuipersweg (locatie 4)

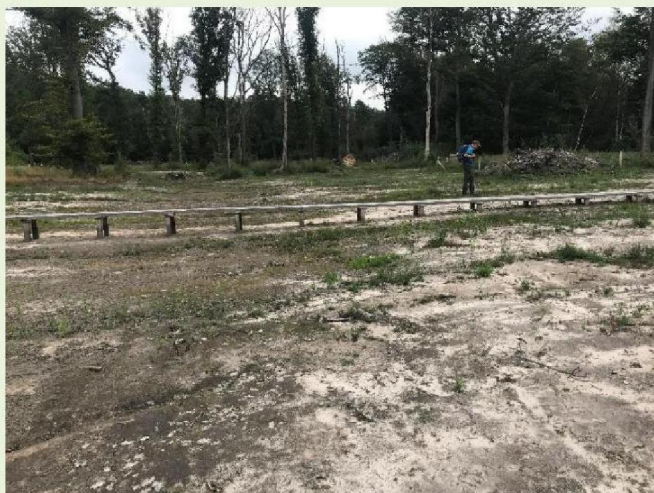
Het bos in de slenk van de noordelijke lagg-zone bij locatie 7 is verwijderd. De strooisellaag is afgeschraapt en de tussenliggende greppels zijn vervolgens gedempt door een dun laagje van de bovengrond in de greppels te schuiven (zie Foto 12).

Foto 12: Slenk noordelijke lagg-zone na verwijderen bomen, afschrapen van strooisellaag en dempen greppels

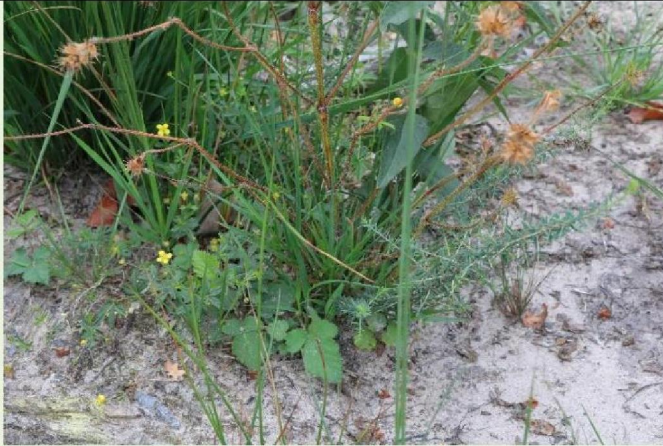
Foto 13: Tormentil en Stekelbrem in herstelde slenk in noordelijke lagg-zone

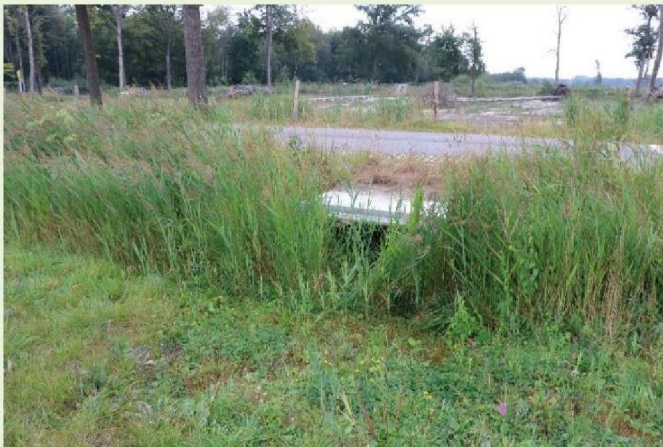
De afwatering van de slenk vindt nu, na het dempen van de Wooldse waterleiding, plaats via een nieuwe duiker onder de Kuipersweg naar de graslanden aan de noordzijde van de Kuipersweg (zie Foto 14).

Foto 14: Duiker onder de Kuipersweg in noordelijke lagg-zone

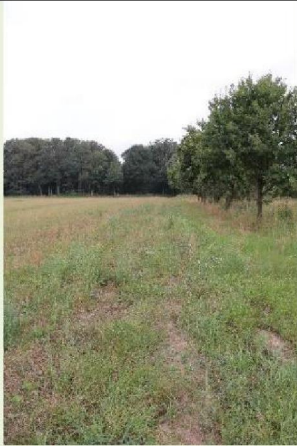
Tussen het grasland ten noorden van de Kuipersweg en het weiland van de boerderij aan de Kuipersweg is een foliescherf aangebracht tot aan de onderliggende keileem (locatie 6, zie Foto 15). Het foliescherf is langs de zuidzijde van de Kuipersweg in oostelijke richting doorgetrokken naar de hier gelegen andere woning aan de zuidzijde van de Kuipersweg. Het foliescherf dient om de ontwaterende invloed van de watergangen bij de woningen op het hoogveen weg te nemen, waardoor de drooglegging van de woningen en schapenweilend in stand wordt gehouden. Het foliescherf dient nog in het veld te worden gemarkeerd, zodat het niet door de gebruiker kan worden beschadigd.

Foto 15: Ligging van het foliescherm tussen het middelste grasland en het oostelijke grasland
