NATURA 2000-GEBIED: KORENBURGERVEEN (061)
VERSLAG VELDBEZOEK DD. 1 SEPTEMBER 2021

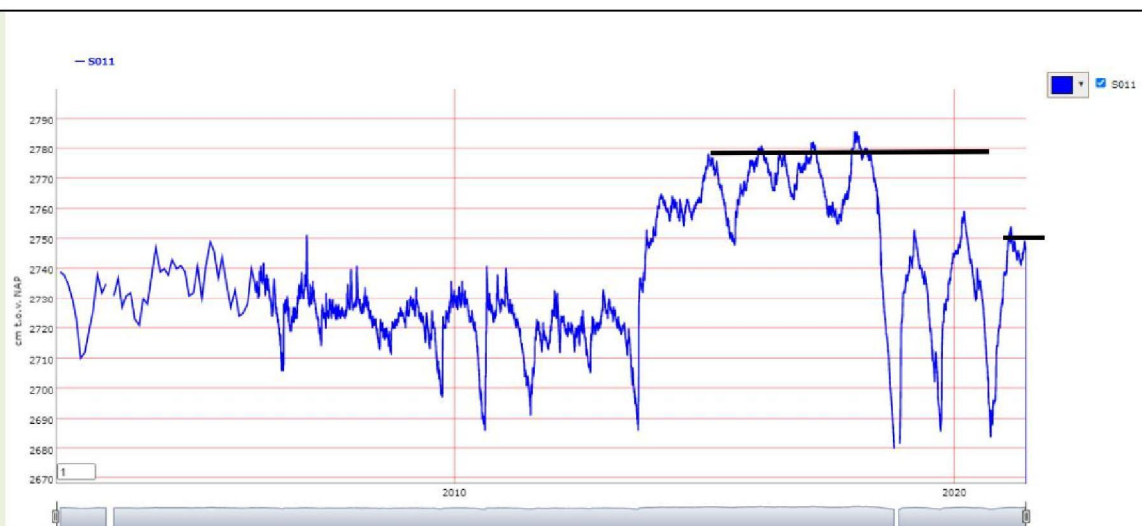
Figuur 2: Oppervlaktewaterpeil in het hoogveencompartiment van het Vragenderveen S011 naast schotbalkstuw (bron: Waterweb)

In deze figuur is te zien dat het waterpeil in het hoogveencompartiment, met hierin de 4 kleine oppervlakten Actief hoogveen tot 2014 relatief laag was. Door het aanbrengen van de damwanden en verhogen van de stuwpeilen is het waterpeil in het hoogveen vanaf 2014 sterk gestegen: het waterpeil fluctueerde in de periode 2014-2017 van ca. 27,75 m. +NAP in de winter tot 27,60 m. +NAP in zomer: een jaarlijkse fluctuatie van ca. 25 cm. In deze periode kon het hoogveen zich geleidelijk herstellen en uitbreiden. Door de extreem droge jaren 2017, 2018 en 2019 is het waterpeil echter weer sterk gedaald en fluctueerde het waterpeil tussen een winterpeil van ca. 27,40 m. +NAP en een zomerpeil van ca. 26,90 m. +NAP: een fluctuatie van 50 cm.

De sterke daling in de drie droge jaren 2017-2020 kon niet worden voorkomen door het opstuwen van het water: de stuw bij peilschaal S011 stond in deze droge periode waarschijnlijk op ca. 27,75 m. +NAP (zie zwarte lijn in de figuur). In de figuur is te zien dat het water in alleen zeer korte natte perioden over de stuw wegliep. De rest van het jaar stond het waterpeil onder de stuw en werd al het water vastgehouden.

Tijdens het veldbezoek stond het *stuwpeil* op ca. 27,50 m. +NAP. Tijdens het veldbezoek is vastgesteld dat het veenherstel inmiddels zo ver is dat verhoging van het stuwpeil naar 27,60 zonder risico kan worden uitgevoerd. De beheerder geeft aan dat dit wel samenhangt met de hydrologie in de andere compartimenten en dat deze mogelijkheid zal worden meegenomen in een brede evaluatie. Gestreefd wordt naar 10 cm peilverhoging dit jaar. Tijdens veldbezoek 2022 zal een overzicht van alle peilen worden gepresenteerd. (**Actie Natuurmonumenten**).

Tijdens het veldbezoek stond het *stuwpeil* op ca. 27,50 m. +NAP. Tijdens het veldbezoek is besproken dat het wenselijk is om het stuwpeil geleidelijk weer te gaan verhogen om zo de veengroei verder te stimuleren. Dit brengt wel het risico met zich mee dat het actieve hoogveen verdrinkt. De beheerder geeft aan dat, zolang er nog sprake is van voldoende neerslagoverschot zij voornemens zijn om het stuwpeil dit jaar nog 10 cm te verhogen (**Actie Natuurmonumenten**).

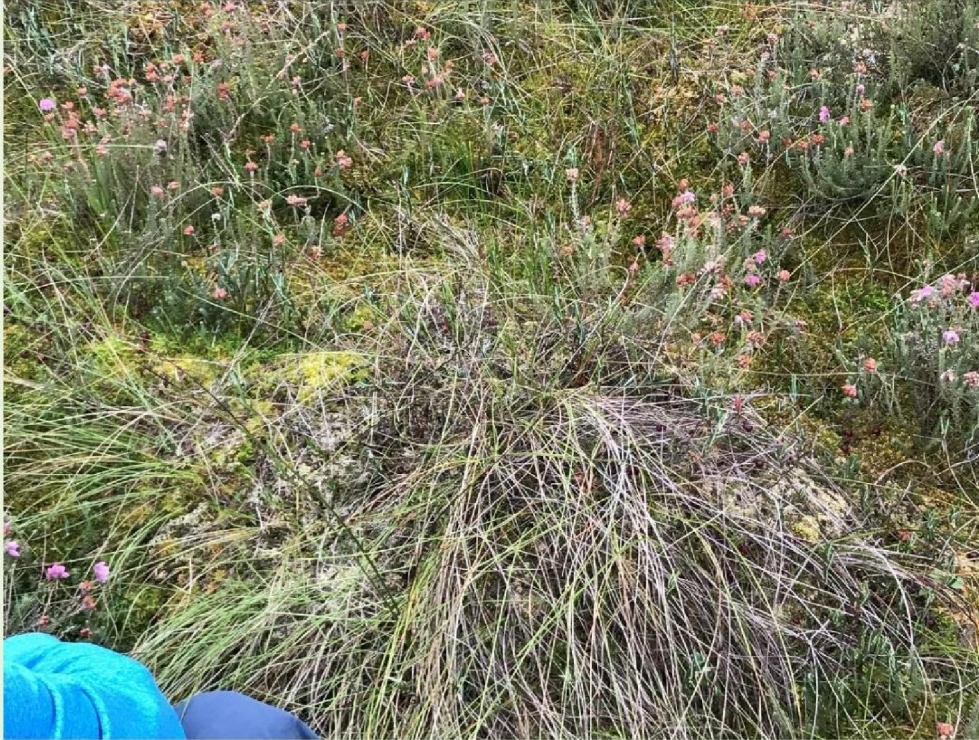
langer groeiden. In 2021 zijn in het habitatype nog steeds een aantal hoogveenbulten aangetroffen waarin een deel van de hoogveenvormende mossen boven op de veenmosbult waren uitgedroogd (zie Foto 1). De veenmossen zijn echter niet geheel afgestorven, de onderkant van de planten bleken in het veld nog frisgroen en levend. Dit is een belangrijke aanwijzing dat de drie droge jaren met een jaarlijkse peilfluctuatie van 50 cm geen blijvende schade hebben aangericht aan het habitatype.

*Foto 1: Hoogveenbult in actief hoogveen met bovenin deels afgestorven hoogveenvormende veenmossoorten hoogveenveenmos (*Sphagnum magelanici*) en wrattig hoogveenmos (*Sphagnum papillosum*). De veenmossen zijn echter niet geheel afgestorven, de onderkant van de planten zijn nog frisgroen en levend.*

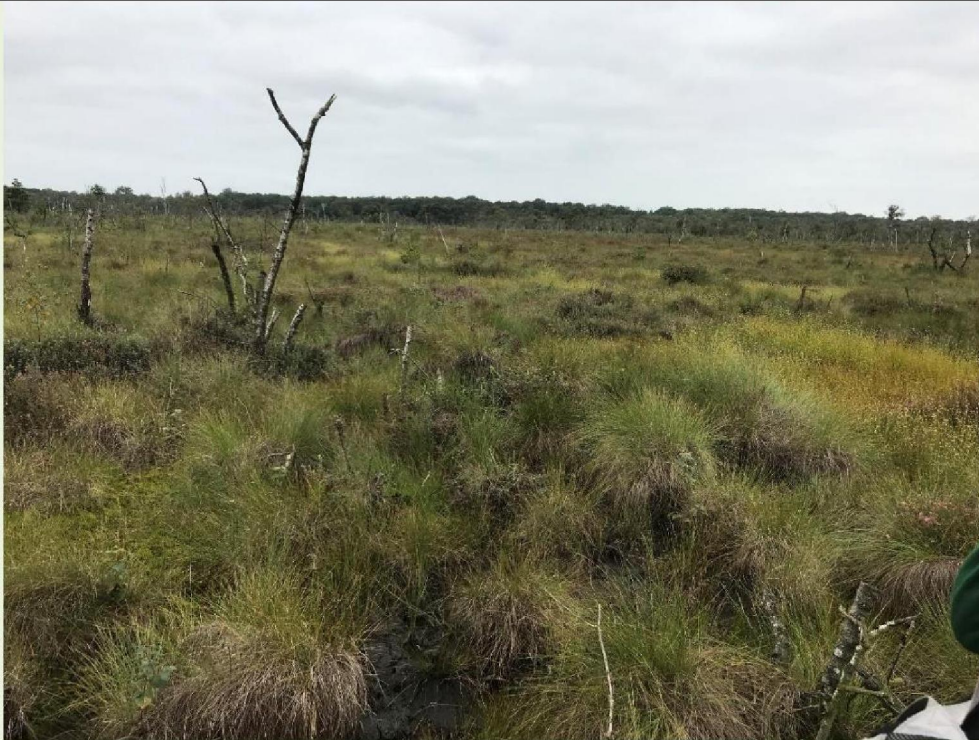
De staat van het herstellende hoogveen is visueel beoordeeld in het stuwcompartiment van het Vragenderveen (gebied rondom locatie 5, 6 en 7). Hier viel op dat, na het verwijderen van de berkenopslag in augustus 2020, er relatief weinig sprake was van nieuwe berkenopslag. De opslag is in veel gevallen niet erg vitaal (zie Foto 2).

Foto 2: Herstellend hoogveen in het Vragenderveen. Er zijn veel dode berken te zien en weinig vitale opslag met gele bladeren.

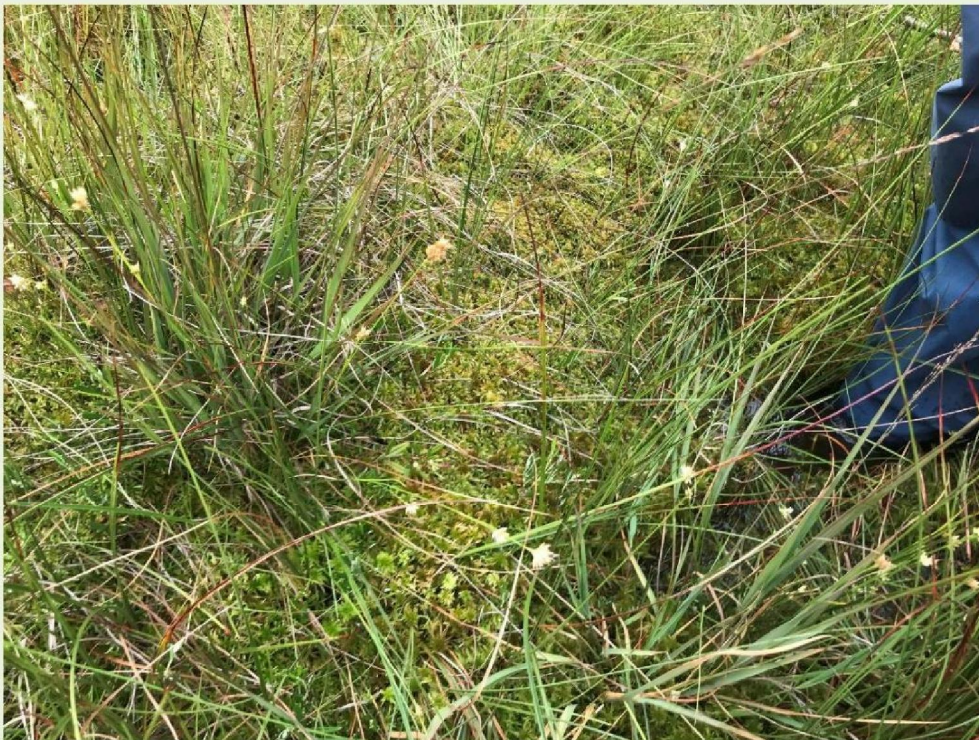
Ook waren veel pollen pijpestrootje en wollegras deels overgroeid met veenmossen, wat er op duidt dat veenmossen geleidelijk de overhand krijgen (zie Foto 3).

Foto 3: Grotendeels met veenmos overgroeide pijpestrootjepol in de zone Herstellend hoogveen rondom de locaties met Actief hoogveen.

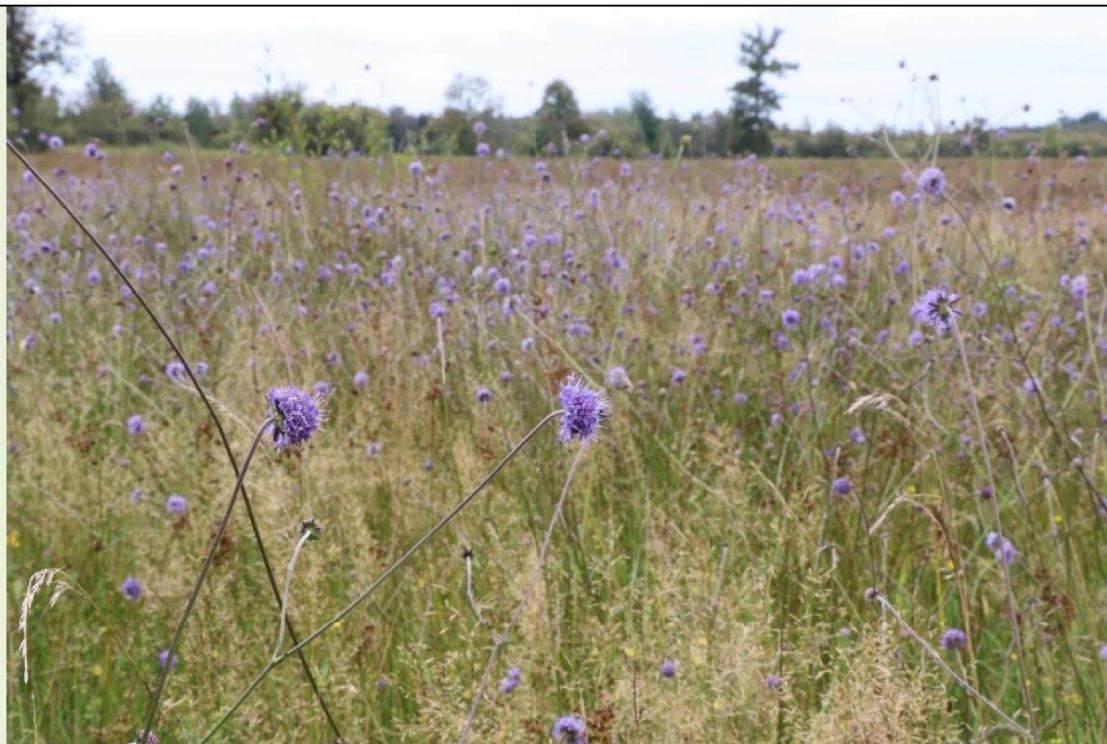
Tijdens het veldbezoek is dit heischrale grasland bezocht bij locatie 11 en 12. Het Heischraal grasland verkeert in zeer goede staat. Opvallend is de goede bloei van blauwe knoop, tormentil, gevlekte orchis (uitgebloeid), struikhei en dophei (zie Foto 4). Er zijn geen tekenen gevonden dat de afgelopen drie droge jaren hebben geleid tot een afname van de kwel en/of wegvallen van de basenhoudende kwel. De genomen herstelmaatregelen, in combinatie met de bijzondere landschappelijke ligging, hebben deze graslanden blijkbaar behoed voor achteruitgang door de droogte. Er is sprake van lokale kwel vanuit het hoger gelegen hoogveen aan de noordwestzijde in combinatie met basenhoudende kwel vanuit de noordwestzijde in de slenk van Corle en hoger gelegen zandgronden van het Rommelgebergte. De aanwezigheid van keileem onder het hoogveensysteem aan de noordwestzijde behoedt het systeem aan de noordoostzijde voor nadelige omgevingsinvloeden.

Foto 4: Volop bloeiende blauwe knoop in heischraal grasland op de dekzandrug ten westen van het beheerkantoor (Foto Richard Bruins).

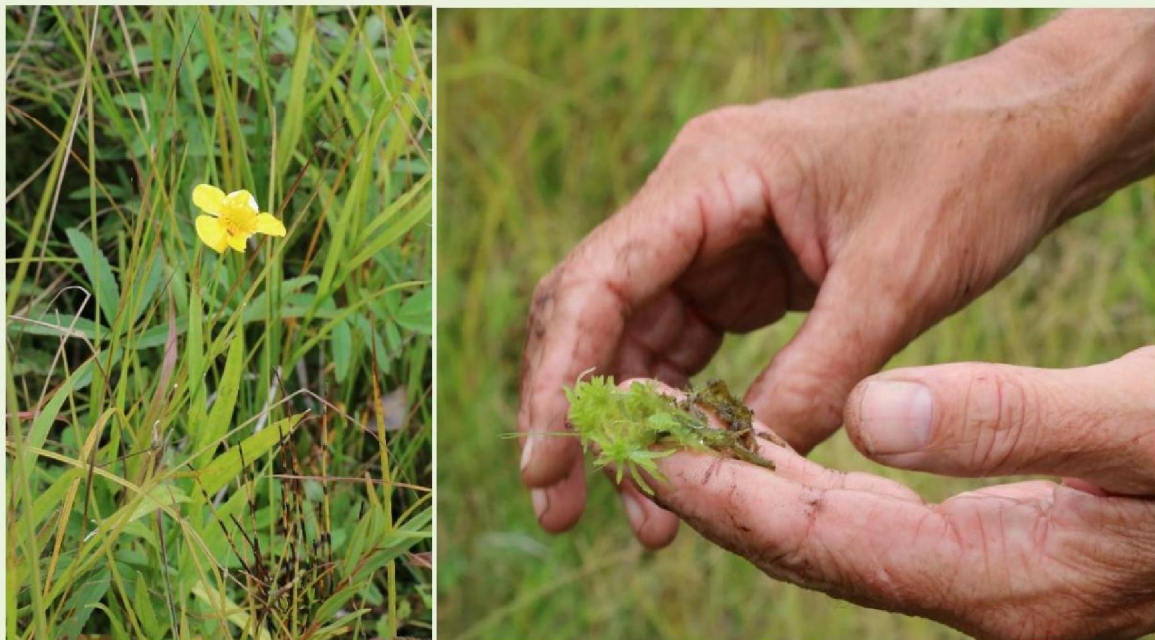
Foto 5: Links grote boterbloem en rechts geel schorpioenmos in trilveentje ten noorden van de Middeldijk bij locatie 15

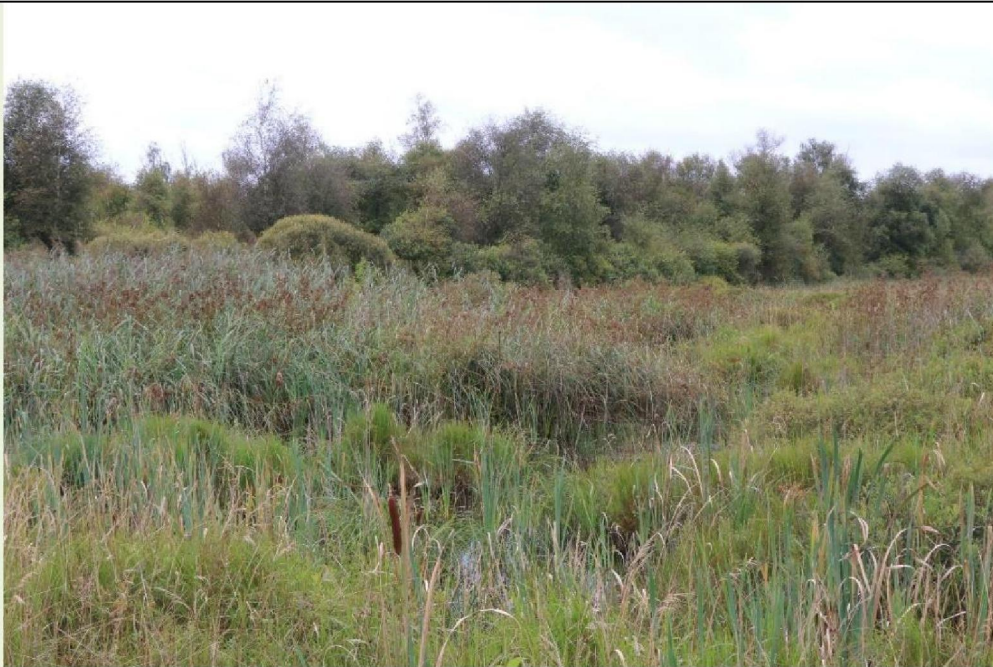
Volgens de beheerder is de oppervlakte Galigaan geleidelijk aan het toenemen (zie Foto 7).

Foto 7: Galigaan, riet en lisdodde in het Galigaanmoeras

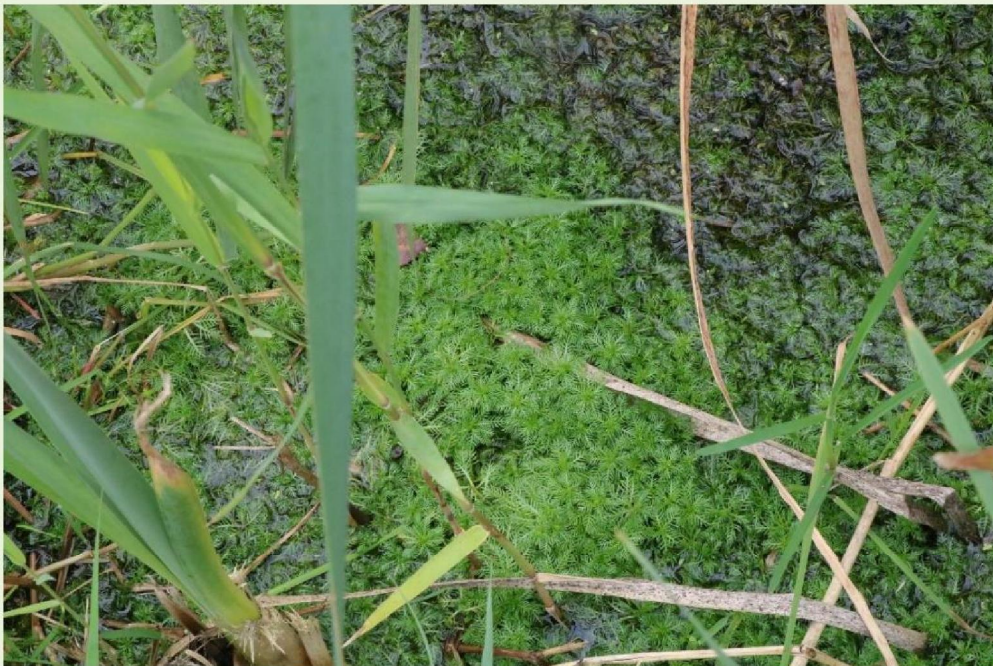
Het Galigaanmoeras was ten opzichte van eerdere jaren opvallend nat. Dit is mede veroorzaakt doordat de beheerder het waterpeil in het stuwcompartiment met 10 cm heeft verhoogd. Bij de stuw bij locatie 8 was stromend water zichtbaar. Volgens de beheerder is er, met name dit jaar, sprake van een aanzienlijke stroming van oppervlaktewater vanuit het Meddosche veen, via het nog niet gedempte deel van de Schaarsbeek bij het beheerkantoor en de opening in de kade van de Schaarsbeek, naar de laagste delen van de randzone waaronder het Galigaanmoeras. Dit jaar waren er langs het vlonderpad opvallend veel basen- en kwelminnende soorten te zien zoals waterviolier, holpijp, en drijvend fonteinkruid.

Foto 8: Kwelindicator waterviolier in natte delen van het Galigaanmoeras (foto Richard Bruins)

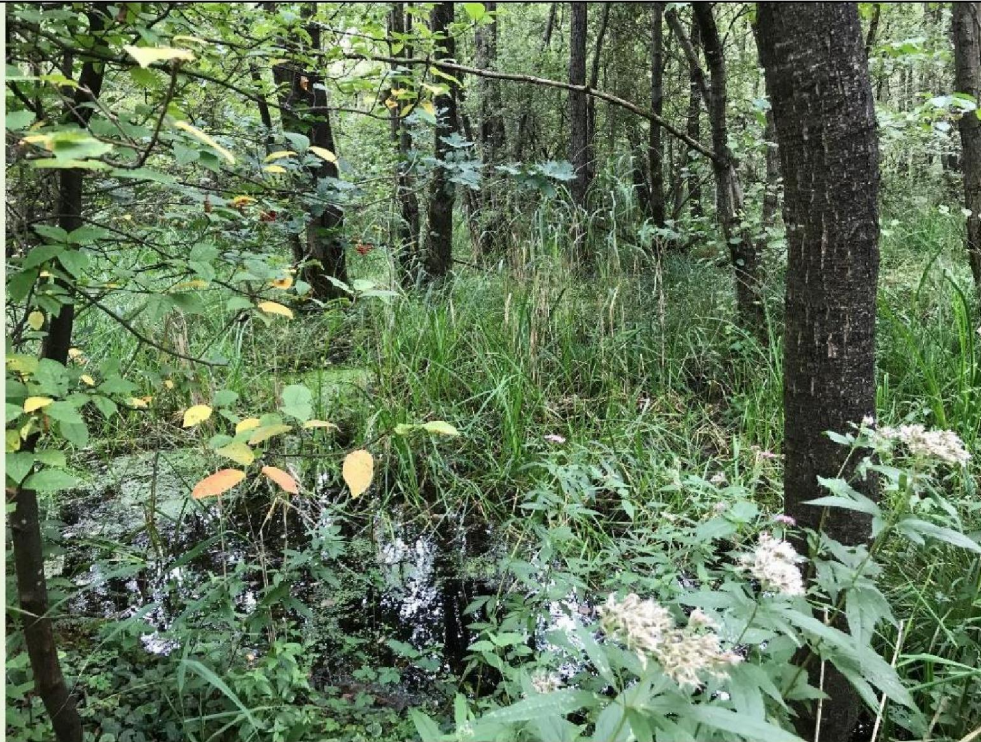
Het was opvallend dat deze locaties in 2021 bijzonder nat waren (zie Foto 9). In 2018-2020 stond het grondwater hier nog een meter onder maaiveld en was het vochtig alluviaal bos sterk verdroogd. De combinatie van het dempen van de Schaarsbeek, de Parallelsloot en de natte zomer hebben hier blijkbaar een groot effect gehad.

Foto 9: Het vochtige alluviale broekbos aan de noordoever van de gedempte Schaarsbeek stond dankzij de aanvoer van oppervlaktewater vanuit het Meddosche veen en basenhoudend kwelwater in de slenk van de Schaarsbeek weer vol water.

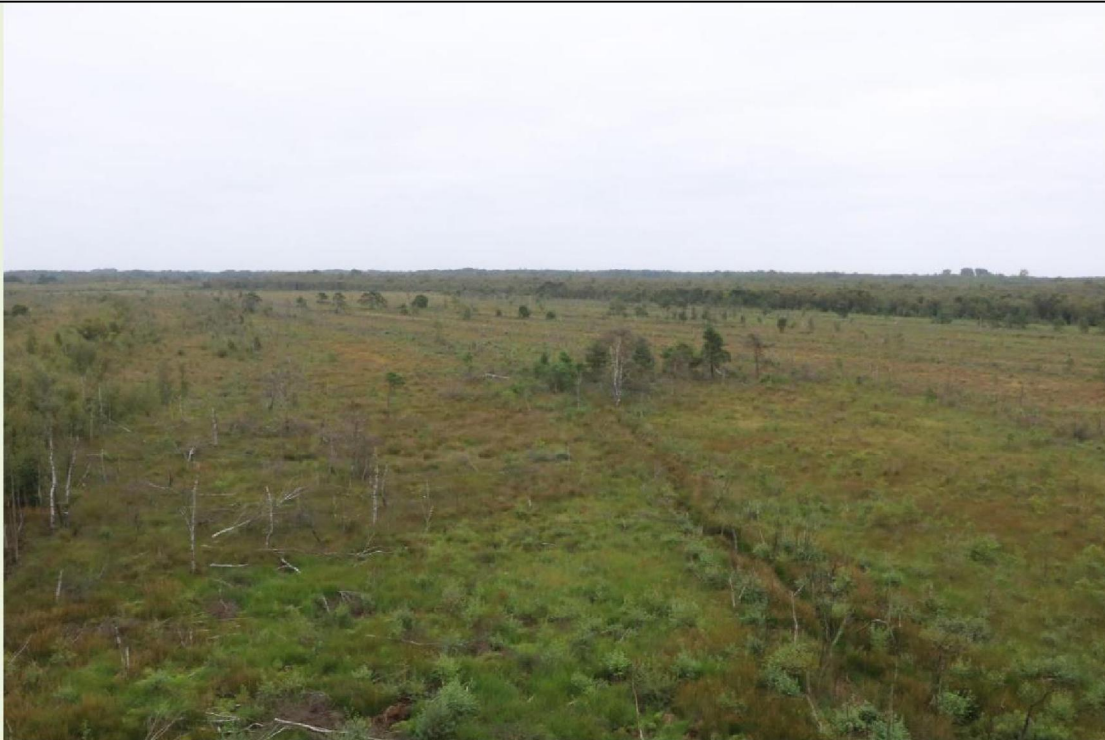
Vanaf de uitkijktoren van de Stichting Vragenderveen kon een goede indruk worden gekregen van het verwijderen van opslag uit het Vragenderveen (zie Foto 10). De opslag is tijdens bijzonder heet en zonnig weer in augustus 2020 onder toezicht van Natuurmonumenten en Stichting Marke Vragenderveen verwijderd door ca. 10 personen. Door de slappe bodem is dit zeer zwaar werk. In overleg met de Provincie zijn de omgehakte berkenstammen niet weggesleept. Deze zullen naar verwachting in het veen worden opgenomen. Her en der zijn ten behoeve van fauna, o.a. Grauwe klauwier vliegdennen in het veen gespaard.

Foto 10: Zicht op de verwijderde opslag in het Vragenderveen vanaf de uitkijktoren van de Stichting Marke Vragenderveen. Voor het weghalen van de opslag zag het gebied er uit zoals het bosgebied aan de uiterst linkerzijde van de foto (foto: Richard Bruins)

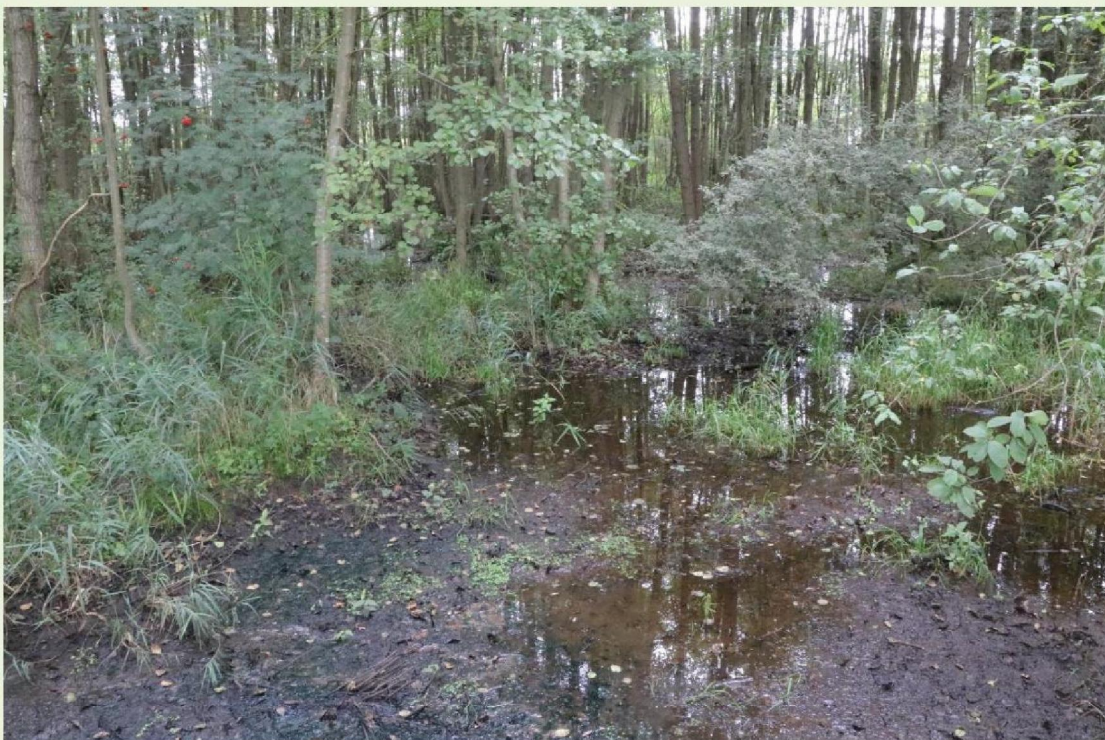
Bij locatie 16 (zie Figuur 6) is de kade van de voormalige Schaarsbeek over een afstand van ca. 10 m. verwijderd, zodat water uit het niet gedempte deel van de Schaarsbeek de laagte van zuidelijke randzone in kan stromen.

Foto 11: Brede opening in de kade van de Schaarsbeek waardoor water vanuit het Meddosche veen en kwelwater uit de zuidoostelijke randzone de brede Schaarslenk in kan stromen (foto Richard Bruins).

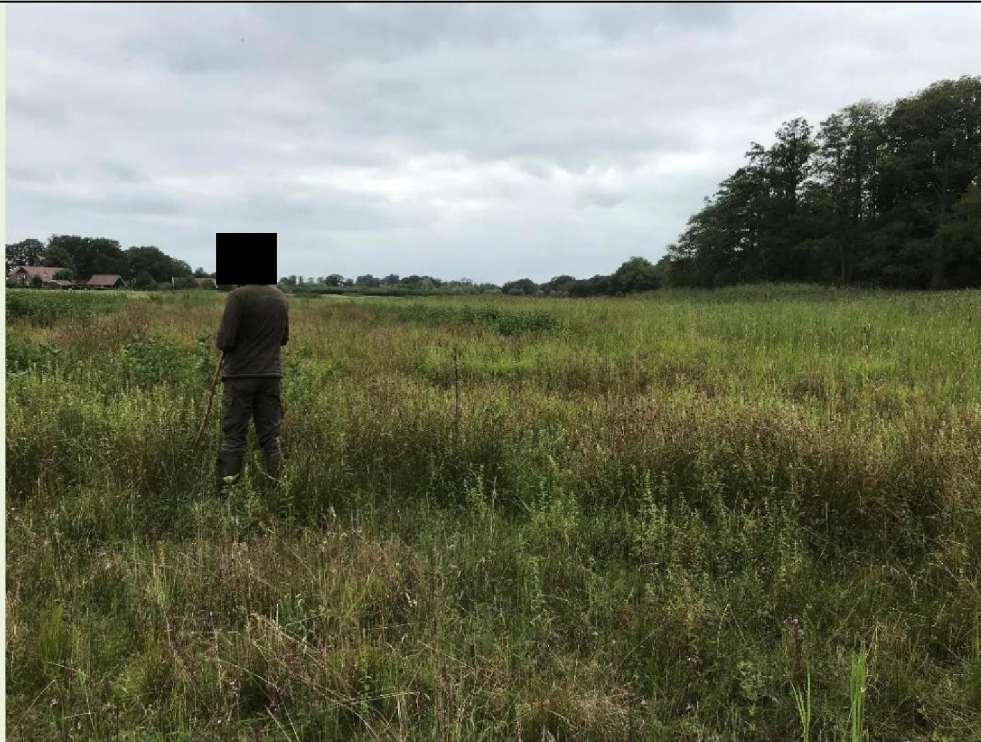
Direct na afgraven is maaisel op de kale bodem aangebracht vanuit de graslanden aan weerszijden van de Middeldijk om concurrerende plantensoorten in te brengen, die hopelijk tegenwicht zullen bieden aan watercrassula. Tijdens het veldbezoek is geconstateerd dat de bodem inderdaad zeer snel bedekt is geraakt met natte goed concurrerende soorten zoals watermunt, veldrus en lisdodde (zie Foto 12). Naar verwachting zal lisdodde op termijn verdwijnen.

Foto 12: Snel dichtgegroeide geplagde voormalige graslanden; de laagte rechts tegen de voormalige Schaarbeek staat onder water met veel lisdodde.

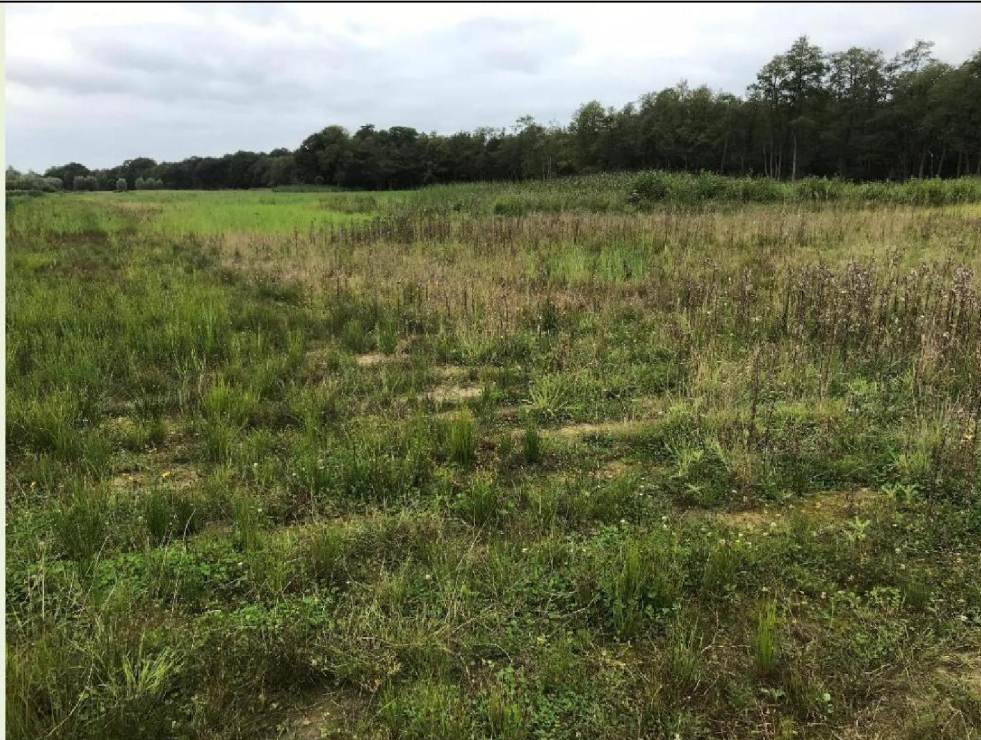
In een beperkt aantal percelen waren na het plaggen ploegsporen met een hoog fosfaatgehalte aangetroffen. Dit was duidelijk zichtbaar aan de lijnen met pitrus tussen wit zand (zie Foto 13). Deze percelen waren 80-90 gediëpploegd, hetgeen niet was geconstateerd bij het vooronderzoek. Zodra het weer het toelaat zal de bodem hier nog een extra 30 cm worden geplagd om de ploegsporen geheel te verwijderen. De hierdoor ontstane laagtes bieden kansen voor ontwikkeling van kleine veentjes.

Foto 13: Geplagd perceel met ploegsporen

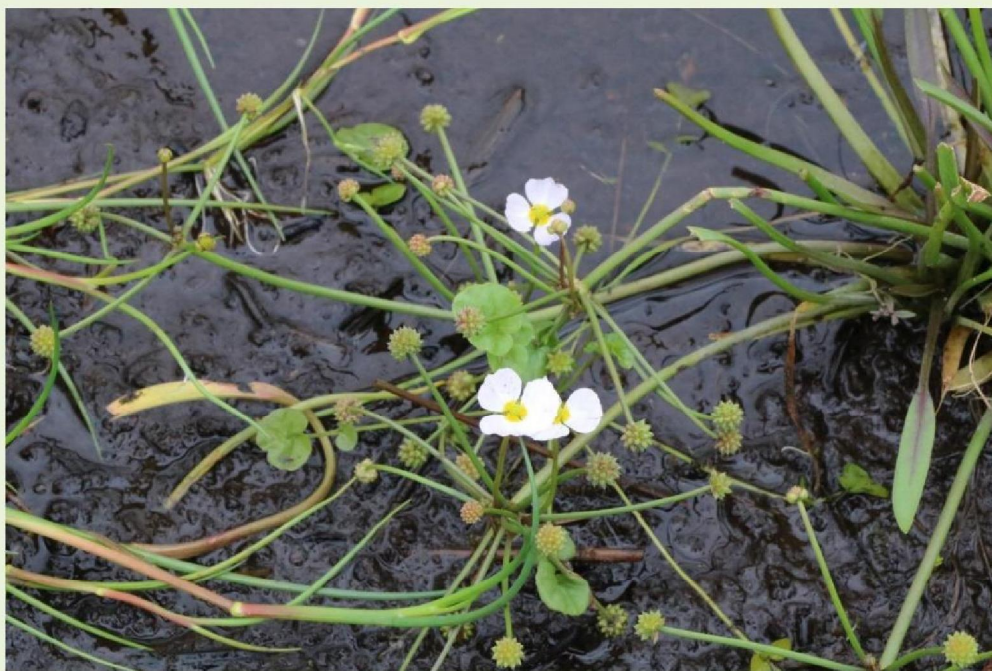
Opvallende waarnemingen in de geplagde percelen zijn verder het voorkomen van loos blaasjeskruid in kleine poelen bij locaties 20 en 21, schildereprijs, vierrijige ogentroost, rode ogentroost en stijve moerasweegbree aan de oever van de geïnundeerde laagte aan de geplagde zuidwesthoek van het gebied (locatie 22). Deze soorten waren niet aanwezig in het verspreide maaisel en moeten dus uit de zaadbank zijn gekomen.

Foto 14: Stijve moerasweegbree op de oever van de geïnundeerde zuidwestelijke laagte.
