Datum en tijd veldbezoek: 31 augustus 2021 09.00 – 13.00h

Doel

Het bevoegd gezag (provincie Gelderland) legt samen met beheerder(s) jaarlijks een veldbezoek af in het Wooldse veen. Het doel van het bezoek is na te gaan of de (stikstofgevoelige) habitattypen in het Natura 2000-gebied zich ontwikkelen volgens verwachting, zoals is beschreven in het Beheerplan Natura 2000 Wooldse veen. Dit in het licht van de uitgevoerde en voorgenomen maatregelen en het te verwachten effect op omvang en kwaliteit van de habitattypen. Het veldbezoek beperkt zich daarbij tot zichtbare ontwikkelingen en vormt een aanvulling op de overige monitoring die in het gebied plaatsvindt.

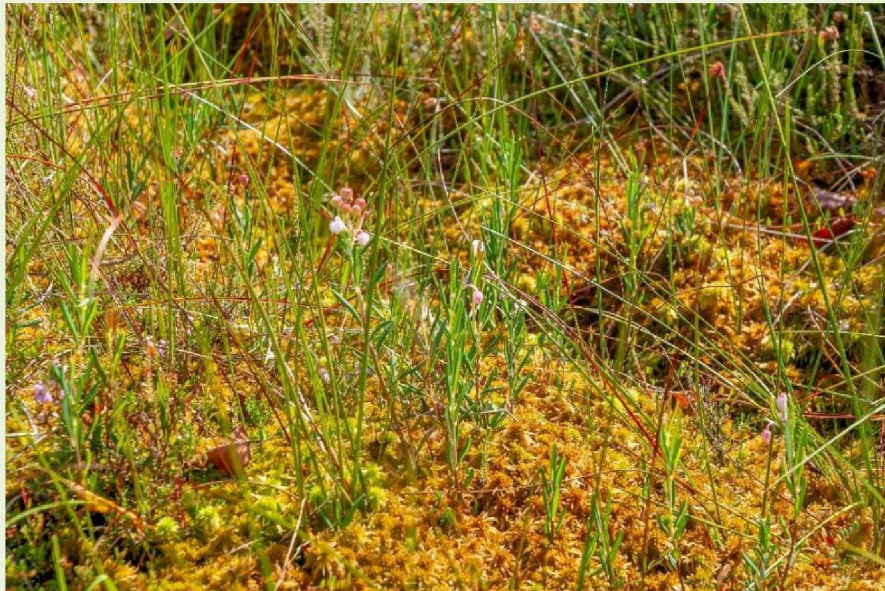
Het habitatype Actieve hoogvenen is dit jaar niet bezocht. Actieve hoogvenen zijn zeer kwetsbaar, waardoor het niet wenselijk is om dit habitatype elk jaar te bezoeken. Bovendien is de locatie door de natte omstandigheden moeilijk te bereiken. In 2019 is het habitatype voor het laatst bezocht, in dat jaar was het habitatype nog in goede staat. Er was wel een risico dat de drijvende acrotelm door het lage waterpeil aan de bodem zou vastgroeien, om vervolgens bij hogere waterpeilen in de winter te verdrinken. Volgens de beheerder is dit gelukkig niet of in zeer beperkte mate gebeurt en heeft het habitatype de drie droge jaren redelijk tot goed doorstaan. De nieuwe veldkartering in opdracht van het Ministerie heeft uitgewezen dat het areaal Actief Hoogveen tussen 2013 en 2021 is toegenomen van 0,25 naar 0,39 ha. Dat is uitbreiding van bestaande locaties, maar ook is op een nieuwe plek het habitatype tot ontwikkeling gekomen.

Foto 1: Actief hoogveen met veenmossen, lavendelheide, kleine veenbes, dopheide en veenpluis (Foto: Marcel Gutter).

Om de staat van dit habitatype in het veld te beoordelen zal dit habitatype in 2022 opnieuw bezocht worden (**Aktie allen**).

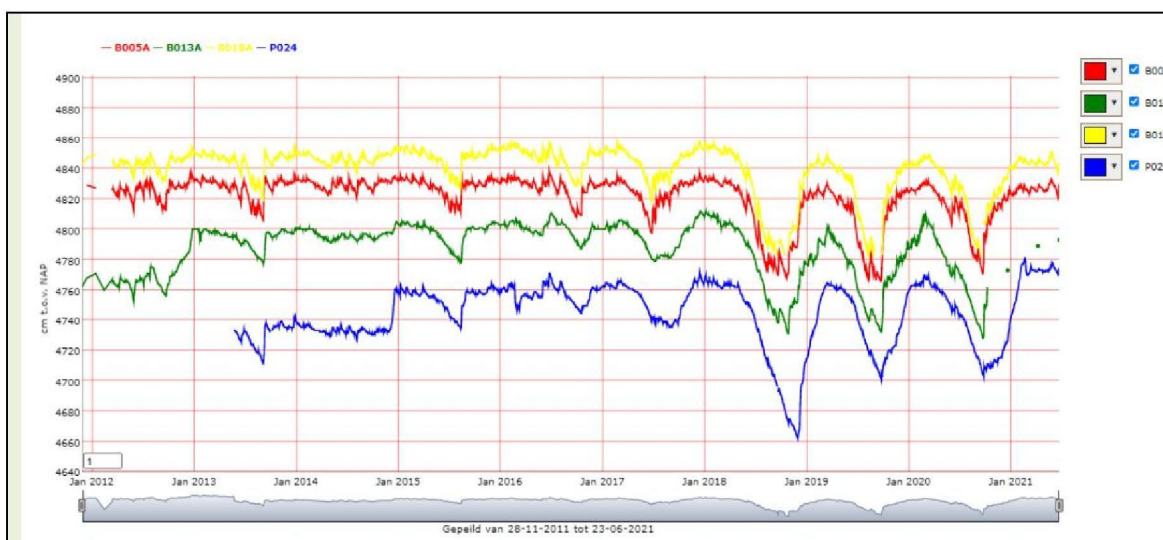
Figuur 3: Grondwaterpeil in het Wooldse veen vanaf de plaatsing van de damwanden in 2012.

Uit het peilverloop van het grondwater is te zien dat in de hoogveenkern bij B018 de hoogste peilen worden gemeten. Het grondwaterpeil steeg hier na de plaatsing van de damwanden in 2012 in de winter tot ca. 48,50 m. +NAP en zakte tot in de zomer niet veel dieper dan 48,30 m. +NAP: een fluctuatie van ca. 20 cm. Dit is ideaal voor herstel van het hoogveen. Vanaf 2018 stijgt het grondwater in de winter met moeite tot 48,40 m. +NAP en zakt het in de zomer tot ca. 47,90 m. +NAP: een fluctuatie van 50 cm! Pas in februari 2021 was het veenwaterpeil weer aangevuld tot een peil van ca. 48,45 +NAP en bleef vervolgens tot aan eind juni op dit peil. Dit peil is nog steeds ca. 5 cm lager dan in de jaren 2012 – 2017. Dit is waarschijnlijk het gevolg van het irreversibel inklinken van het veen in de droge periode 2018-2020. De veengroei lijkt 5-10 cm te zijn teruggezet.

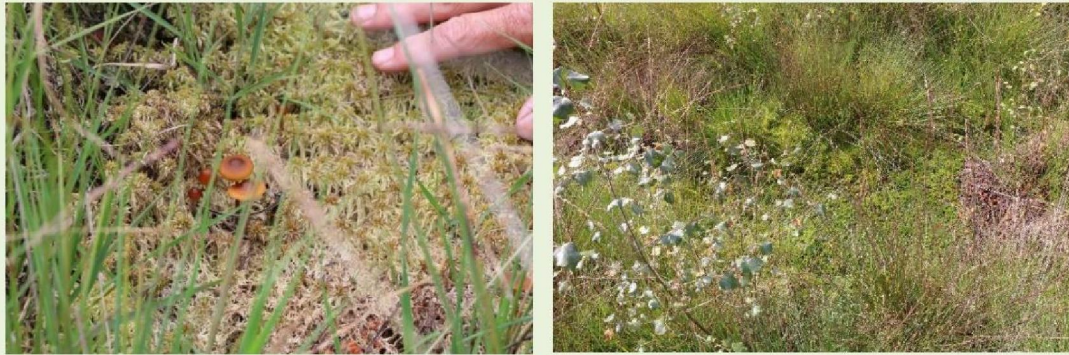
10 cm uitgedroogd en deels afgestorven (zie Foto 2 – links). De 10 cm veengroei was dus na drie droge jaren weer tenietgedaan. Ook werd het veenmos aangetast door het paddenstoeltje Veenmosgrauwkop.

Tijdens het veldbezoek in 2021 was het veenmos in de veenputjes langs het vlonderpad weer frisgroen en was er plaatselijk open water zichtbaar (zie Foto 2 – rechts). Dit wijst er op dat de veenmosbegroeiing in het veenputje zich weer heeft hersteld. Het voorkomen van open water wijst er wel op dat de veenmosgroei plaatselijk is achtergebleven bij de stijging van de waterstand. Wanneer de natte omstandigheden komende jaren in stand blijven, zal het veen weer aangroeien en zullen ook deze stukjes water met veenmossen verlanden.

Foto 2: Links: verdroogde en deels afgestorven veenmossen in het veenputje langs het vlonderpad (locatie 10) in de droge zomer van 2020; rechts hetzelfde veenputje in de natte zomer van 2021 met fraai veenmos (*Spagnum fallax*) en waterveenmos (*Spagnum cuspidatum*). In dezelfde veenput groeiden ook kleine veenbes, witte waterbies en veenpluis.

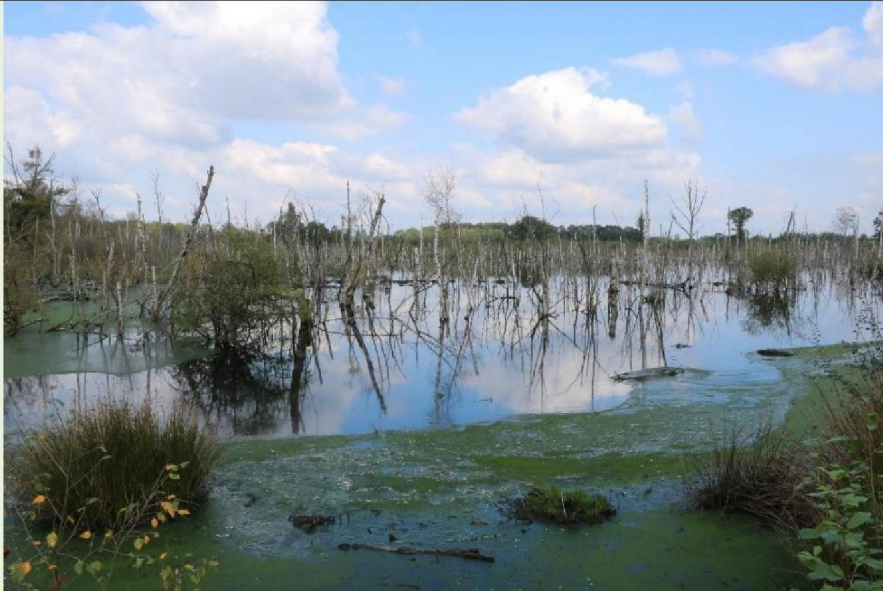
Evenals vorig jaar is het verdronken veen onderin het laagste compartiment in Duitsland bij locatie 17 bezocht (zie Foto 3). Om voldoende tegendruk te geven tegen het grondwater in de hoger gelegen compartimenten, is het waterpeil in het laagste compartiment aan de zuidoostzijde van het Wooldse veen in 2012 bewust hoger gestuwd dan het sterk ingeklonken maaiveld. Hierdoor is de vegetatie in het laagste zuidelijke deel verdronken en grotendeels afgestorven. Om zoveel mogelijk water vast te houden in dit compartiment is het waterpeil in dit compartiment in 2021 maximaal opgezet, waardoor de peilschaal geheel onder water stond (zie peilverloop in meetpunt P024 in Figuur 3). De beheerder maakt hier de keuze om het water in de hoger gelegen compartimenten (met actief hoogveen) zo min mogelijk te ontwateren. Deze keuze betekent echter dat in het zuidelijke deel van het laagste compartiment het water te hoog staat voor veenherstel. Het in 2018 voorgenomen deskundigenoverleg over mogelijkheden om de vegetatie in dit deel van het veen te herstellen heeft nog niet plaatsgevonden. Natuurmonumenten zal hiervoor het initiatief nemen. Deze actie is doorgeschoven naar 2022. Dit overleg zal ook aandacht moeten besteden aan de relatie tussen vegetatieherstel en de eutrofiering door ganzen in het zuidelijk deel van het laagste compartiment.

Foto 3: Verdrongen veen in het laagste deel van het laagste compartiment bij locatie 12

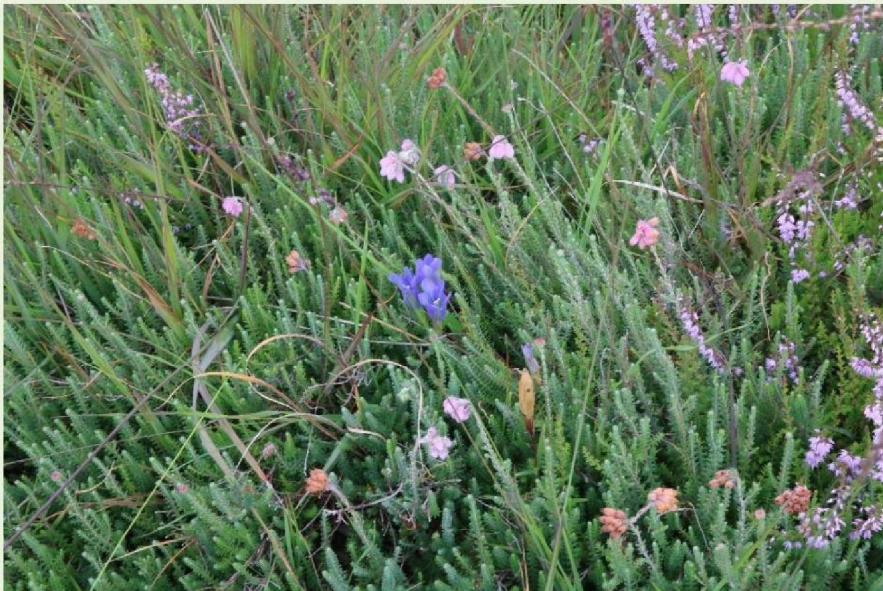
Aan de noordflank van het Wooldse veen bevindt zich een zone die op de habitattypekaart is aangegeven als heischraal grasland (locatie 9). Hier worden o.a. soorten als dopheide, struikheide, klokjesgentiaan en tormentil aangetroffen (zie Foto 4). De toestand van het heischraal grasland is volgens de beheerder stabiel sinds de kartering in 2006. Ook het aantal klokjesgentiënen is niet afgenomen, maar lijkt eerder te zijn toegenomen. De provincie is momenteel bezig met het opstellen van een nieuwe habitattypenkaart (T1 kaart).

Foto 4: Vegetatie op locatie 9; op basis van de T0-kaart is dit een Heischraal grasland met o.a. dopheide, struikheide en klokjesgentiaan (foto: [redacted])

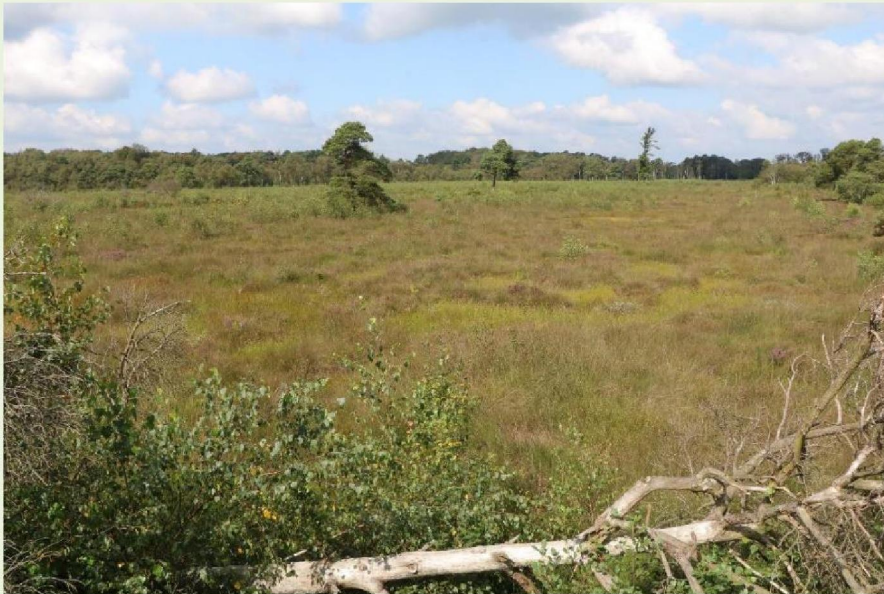
Verder wordt geconstateerd dat in delen van het veen waar het hoogveenherstel verder gevorderd is (door vermoedelijke een betere watersituatie), er veel minder sprake is van (hoge) berkenopslag.(zie Foto 5, genomen vanuit de uitkijktoren richting noord).

Foto 5: Zicht op hoogveencompartiment 1 vanaf de uitkijktoren. Het hoogveen voor de uitkijktoren is bijzonder nat, waardoor de berken opslag in de natte zomer van 2022 vrij beperkt is.

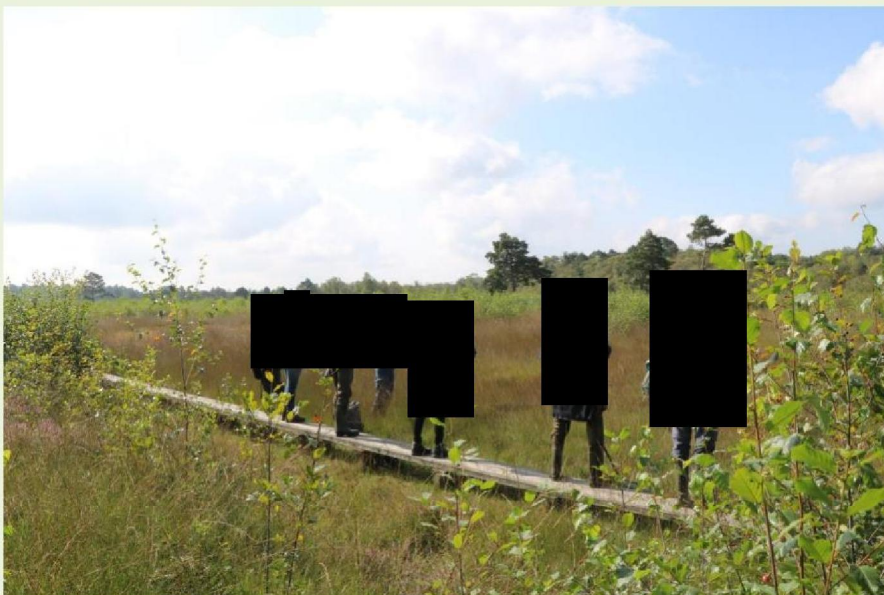
Geconstateerd wordt dat in grote delen van het Herstellend hoogveen berken weer hoog opgeslagen zijn. Het verwijderen van de opslag blijkt frequenter nodig dan verwacht in het Natura 2000 beheerplan. De beheerder zal de berkenopslag weer laten verwijderen in 2021 of 2022.

Foto 6: In de minder natte delen van het Herstellend hoogveen is de berkenopslag in het Herstellend hoogveen echter in 3 maanden zeer snel gegroeid (zie achtergrond; foto: [redacted]).

De beheerder zal de situatie nader bekijken en indien nodig een aannemer inhuren om opslag in het veen en op de dekzandrug buiten het raster bij locatie 8 te verwijderen (**Aktie Natuurmonumenten**).

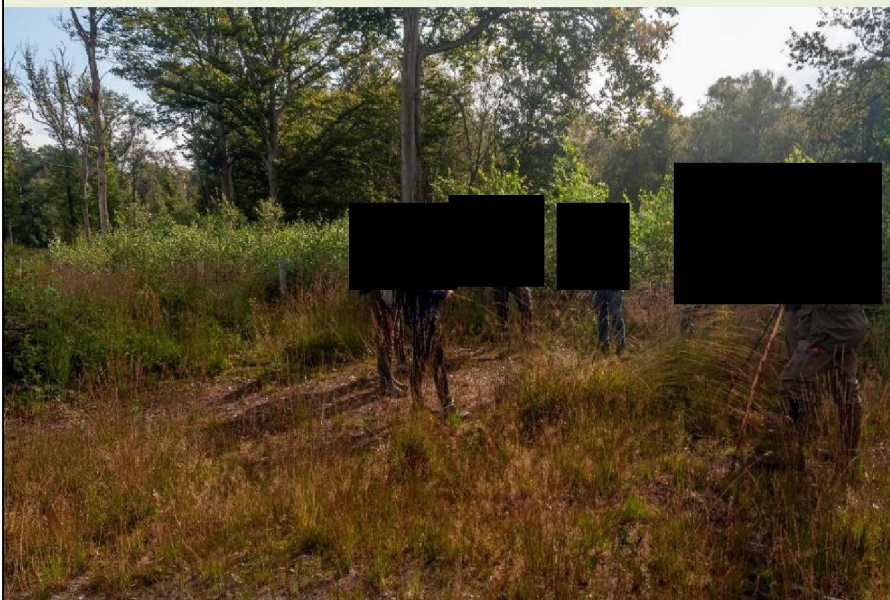
Foto 8: Locatie 6: geplagde bos. (Foto: [redacted]).

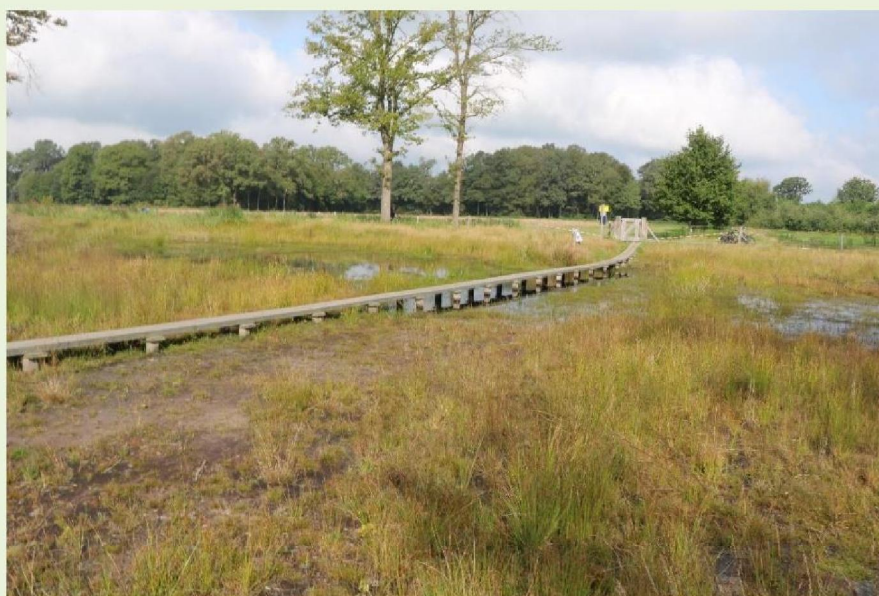
In het beheerplan is de verwachting uitgesproken dat de vroeger aanwezige lagg-zone in deze slenk onder invloed van nattere omstandigheden en lokale kwel vanuit de veenkern zal worden hersteld. Tijdens het veldbezoek was de vegetatie op de bodem van de slenk, 2 jaar na inrichting, nog vrij open (zie Foto 9). Onderin de slenk stond een waterlaag van 10-20 cm. Volgens de beheerder heeft er de hele zomer een kleine waterstroom vanuit de slenk door de duiker onder de Kuipersweg naar het noorden gestroomd. Dit wijst er op dat de slenk hydrologisch goed functioneert.

Foto 9: Twee jaar na inrichting is de noordoostelijke slenk meer begroeid met o.a. veldrus. Tijdens het veldbezoek stond er in het centrum water. De beheerder heeft de hele zomer stroming via de duiker naar het noorden waargenomen. Dit wijst er op dat de slenk hydrologisch goed functioneert (foto: [redacted]).

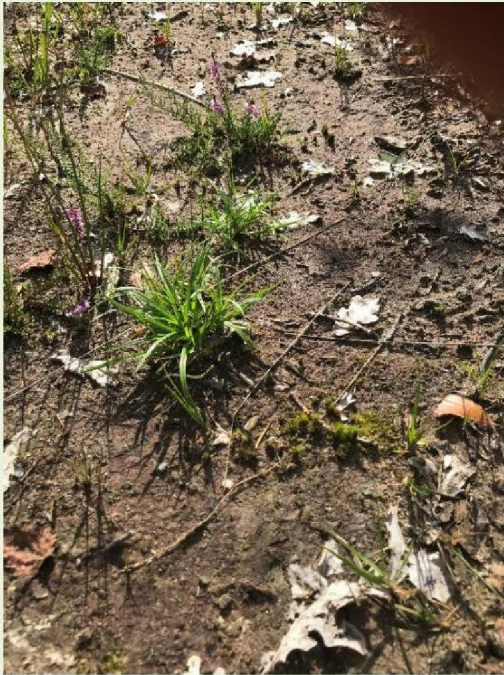
aantreffen van de eerste heischrale soorten (pilzegge, tormentil, stekelbrem) op de zuidflank van de herstellende slenk (zie Foto 10). Deze soorten zijn afkomstig uit de zaadbank.

Foto 10: Op de kale bodem van de zuidelijke flank van de noordoostelijke lagg zone zijn dopheide, struikheide, dwergzegge, tormentil en stekelbrem ontkiemd uit de zaadbank

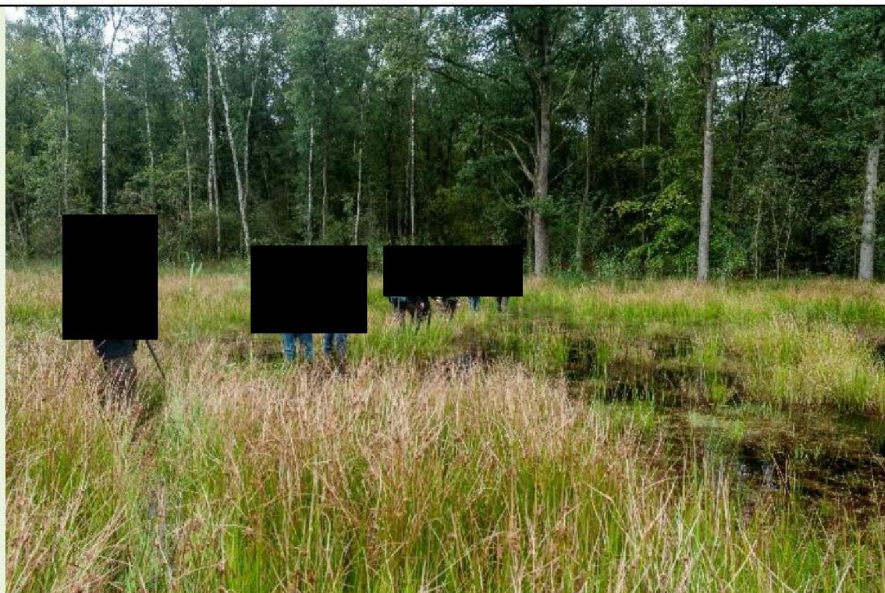
Foto 11: Lagg-zone. In ganzenpas er doorheen. Laarzen net (niet) voll (foto: [redacted]).

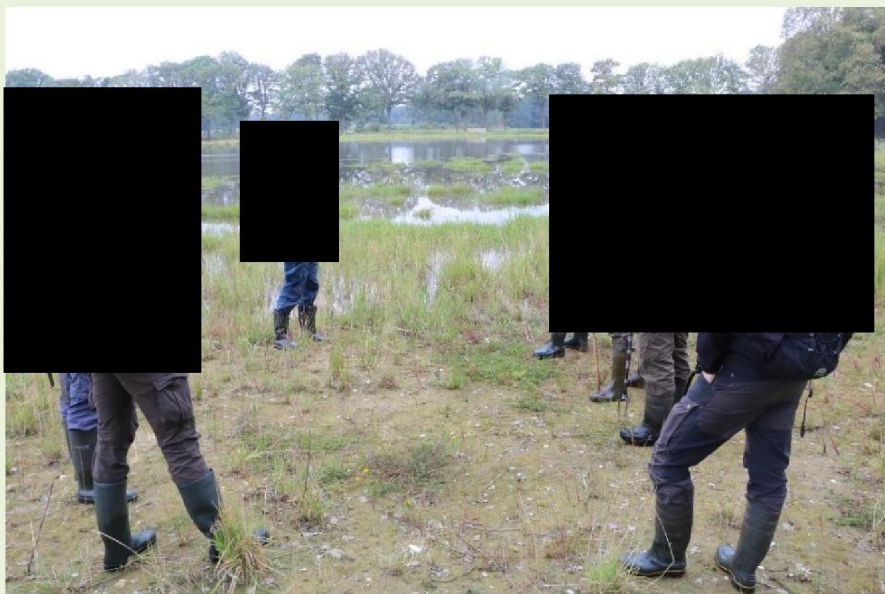
Tijdens het veldbezoek was de lagg-zone vrijwel geheel geïnundeerd (zie Foto 12). De laagte kon alleen langs de randen worden bezocht, waarbij de laarzen vrijwel volliepen (waterlaag ca. 0,25 m, tot 0,4 m). In het centrum van de laagte bedroeg de waterdiepte tijdens het veldbezoek naar verwachting ca. 0,5 – 0,6 m. Alleen de hoger gelegen westflank stond nog gedeeltelijk plas-dras. Door de diepe inundatie kon de vegetatie in het geplagde deel van de lagg-zone niet worden bekeken.

Het vernattende effect van de maatregelen lijkt op deze locatie zo effectief te zijn, dat zich hier mogelijk nattere vegetaties eerder dan verwacht zullen ontwikkelen. Het is in ieder geval zeer positief dat het water in de lagg-zone tegendruk gaat bieden aan de hoogveenkern, die zich direct aan de oostzijde van de dekzandrug bevindt. Hierdoor wordt de hoogveenkern minder kwetsbaar voor droge jaren en kan deze verder groeien.

Foto 12: Zicht vanaf de geïnundeerde herstelde noordwestelijke lagg zone vanaf de herstelde dekzandrug bij locatie 2 na vrij nat voorjaar en zomer van 2022 (foto: [redacted]).

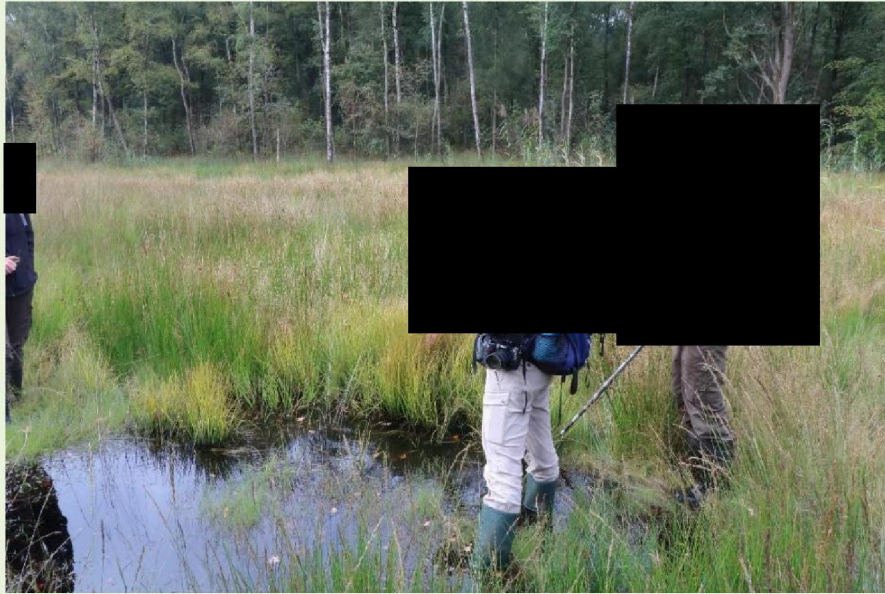
In het zuidelijke deel van de lagg-zone bij locatie 3 stond in de laagste delen ca. 40 cm water, waardoor dit deel nog net met laarzen bereikbaar was. De pH van het inundatiewater was 4,7 en de EGV was 33 mS/cm, hetgeen er op wijst dat hier nu vooral regenwater stagneert met betrekkelijk weinig invloed van basenhoudend grondwater. Hier is een beginnende veenontwikkeling waargenomen met verschillende veenmossen, pilzegge, zwarte zegge en veldrus, hetgeen wijst op een mogelijke ontwikkeling richting een zeggenmoeras. In het plas-dras deel van de westelijke deel van de geplagde graslanden bij locatie 2 is o.a. moeraskartelblad aangetroffen. Deze is waarschijnlijk afkomstig van maaisel dat hier vanuit Willink Weust is verspreid.

Foto 13: Vegetatieontwikkeling in het zuidelijke deel van de lagg-zone waar in 2019 bos is verwijderd, strooisel afgeschraapt en rabatgreppels zijn gedempt (foto: [redacted])
