22 juni 2017

Doel

Het jaarlijkse veldbezoek is in het kader van de PAS uitgevoerd om de vinger aan de pols te houden m.b.t. zichtbare ontwikkelingen. Centraal staat daarbij de vraag of er ontwikkelingen zijn die afwijken van datgene waar in de Gebiedsanalyse van uit is gegaan. Als voorbereiding op het veldbezoek is de gebiedsanalyse bestudeerd en is de beheerder bevraagd m.b.t. eerder waargenomen signalen uit het veld.

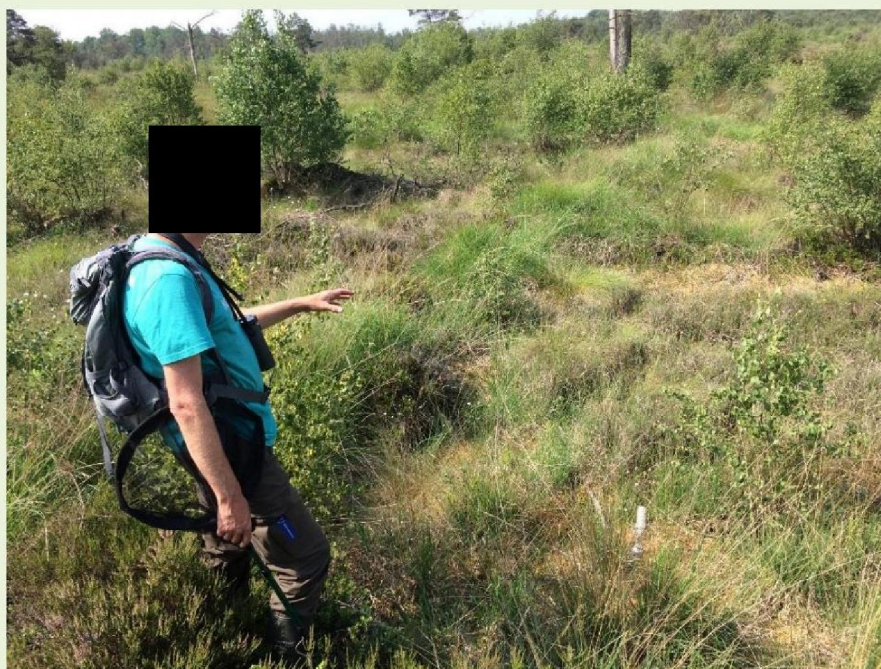
Figuur 3: [redacted] wijst op ontwikkeling van fraai veenmos in voorheen kale veenputten

In het gebied vindt in kleine veenputjes op grote schaal groei van fraai veenmos (*Sphagnum fallax*) plaats (zie Figuur 3). In de jaren '70 waren dit nog nauwelijks begroeide veenputjes met een zwarte modderige bodem. Ook recenter gegraven wateren (ontstaan bij de aanleg van de damwanden) groeien snel dicht met Fraai veenmos. Het feit dat deze successie optreedt is een indicatie dat de veenwaterstand hoger en vooral stabiel is geworden. In de veenputjes wordt bij het veldbezoek ook kleine veenbes aangetroffen. Tijdens het veldbezoek wordt door Robert Ketelaar een hoogveenglanslibel gevonden. Deze soort is exclusief gebonden aan hoogveenvegetaties.

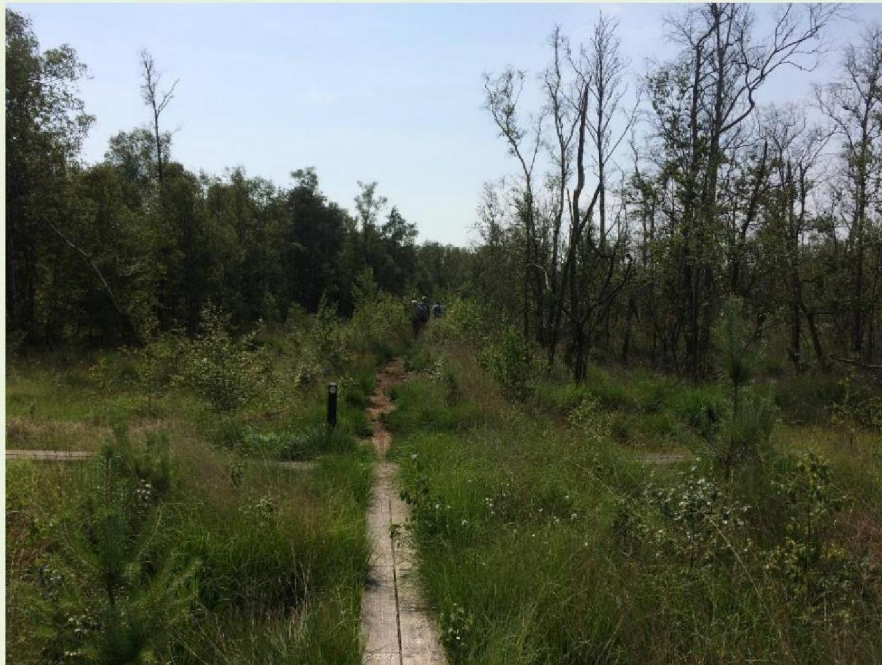
Het effect van de noord-zuid georiënteerde damwanden (maatregel M3A) is goed zichtbaar in de vegetatieontwikkeling aan de natte westzijde en drogere oostzijde van de dammen (zie Figuur 4).

Figuur 4: Effect van de noord-zuid georiënteerde damwanden is zichtbaar aan afsterven bos aan de westzijde en dicht bos aan de oostzijde

In het Duitse deel is als gevolg van de hogere zomerwaterstanden het bos op vrij grote schaal aan het afsterven. Door de Duitse beheerder wordt dit ook gezien als een gewenst eindresultaat van de vernattingsmaatregelen. Er worden door Natuurmonumenten goede contacten onderhouden met de beheerders van het Duitse deel van het veengebied. Aan de Duitse kant is evenals aan de Nederlandse kant een N2000 beheerplan beschikbaar. Beide plannen hebben echter als nadeel dat ze voornamelijk zijn geschreven voor het "eigen" deel. Er ontbreekt momenteel een grensoverschrijdende visie voor het hoogveenlandschap als geheel. Aangezien het Nederlandse en Duitse deel van het Wooldse veen op landschapsschaal één geheel vormen, kan dit een risico vormen voor het Nederlandse deel. De suggestie wordt gedaan om met de Duitse beheerder een gezamenlijke visie op te stellen, waar herstel van het veen op landschapsschaal centraal staat.

Nu is er een duidelijk verschil tussen de drogere westzijde langs de dammen en de nattere westzijde. Op termijn zal door veenherstel de grondwaterstand ten westen en ten oosten van de noord-zuid georiënteerde dammen meer geleidelijk moeten gaan verlopen. Het effect van de schotten is dan niet langer in de vegetatie zichtbaar.

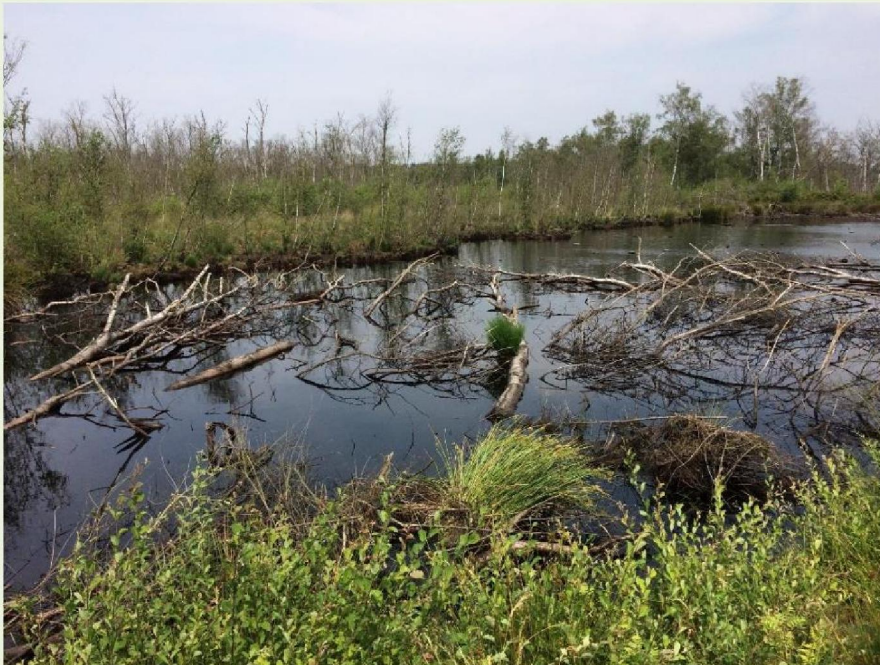
Bij de aanleg van de kade aan de zuidzijde van het veengebied in Duitsland is grond aan de kant van het veen uitgegraven. Hierdoor is hier een breed open water ontstaan, waardoor water versneld oostwaarts wordt afgevoerd. Deze ongewenste *shortcut* van het water heeft een negatieve invloed op het beoogde geleidelijke verloop van de grondwaterstand tussen de dammen. Natuurmonumenten probeert deze ongewenste waterstroming af te remmen door bomen en plagsel in te werpen (M7). Deze maatregel lijkt niet overal voldoende te werken (zie Figuur 5). Natuurmonumenten wil de ongewenste waterstroming langs de zuidelijke kade verder voorkomen door aanvullend plagsel en bomen in het water te werpen. Het reeds opgevulde deel dient nog verder te worden opgevuld.

Figuur 5: Door de beheerder is het open water langs de zuidelijke kade geworpen bomen en plagsel.

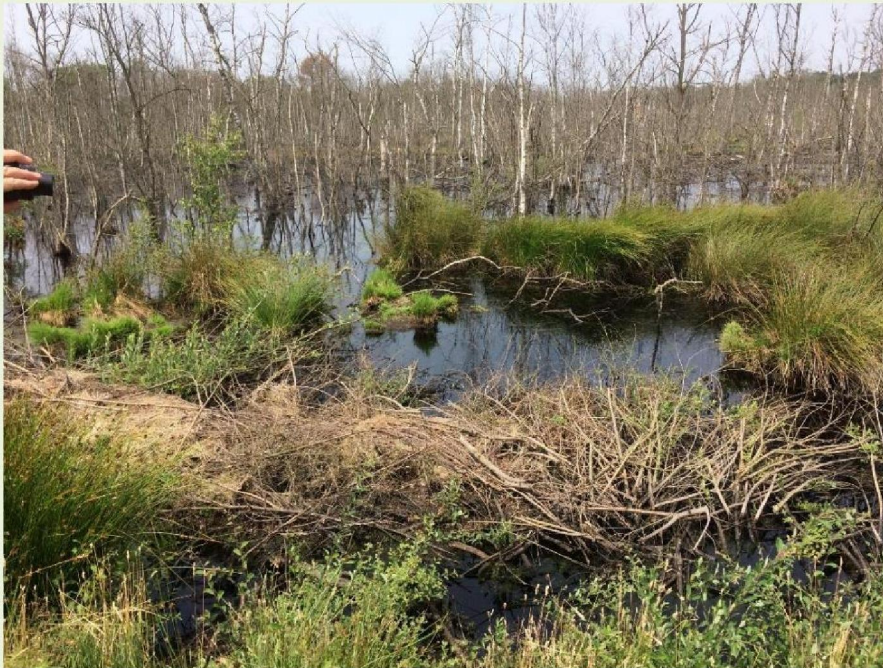
In de zuidoostelijke hoek van het gebied is vraatschade aangetroffen veroorzaakt door ganzen. Oevers zijn kaalgevreten, kiemplanten worden gegeten en op de dijk liggen veel uitwerpselen. In het gebied zijn bij het veldbezoek vooral grauwe ganzen aangetroffen. De ganzenvraat kan in combinatie met de vernatting van het bos resulteren in steeds meer open water (zie Figuur 6). Hierdoor kalven steeds meer oevers af en wordt het

aanwezige veen weggeslagen doordat de wind meer grip krijgt op de aanwezige vegetaties. Een deskundigenoverleg is nodig om de risico's in te schatten en maatregelen te bepalen. [REDACTED] zal hiervoor het initiatief nemen.

Figuur 6: Ganzenvraat en vorming van open water in de oosthoek van het veengebied na vernatting van aanwezige berkenbos

Dit probleem is momenteel het grootste probleem in het gebied. Het doel van het deskundigenoverleg is:

1. Vaststellen van het risico,
2. Vaststellen van de urgentie van het probleem,
3. Formuleren van oplossingen.

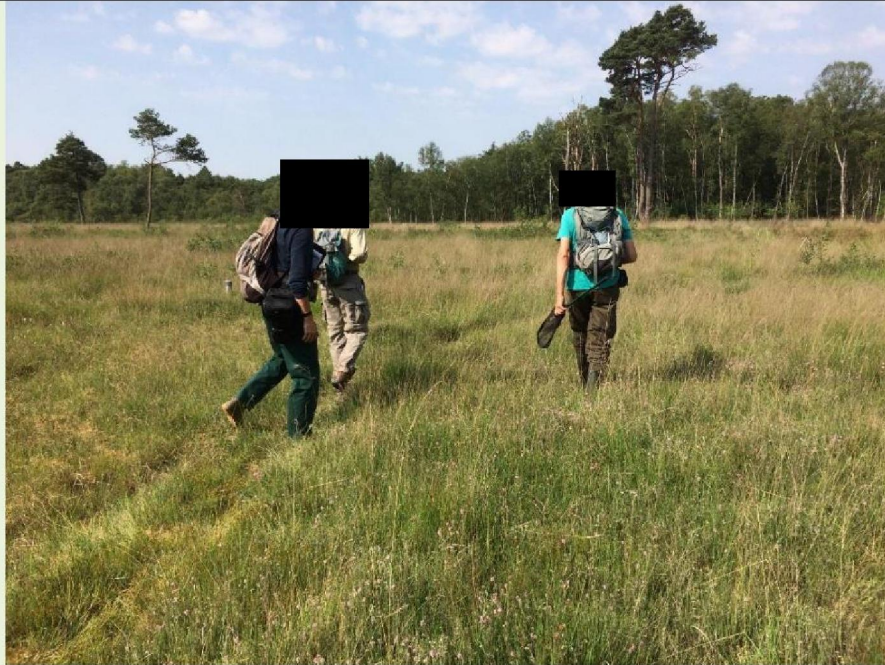
Ter hoogte van locatie 2 van de looproute is het bestaande heischraal grasland bezocht (zie Figuur 7). In de Gebiedsanalyse is aangegeven dat dit habitatype recent is ontstaan onder invloed van de vernatting van het kerngebied van het hoogveen in combinatie met begrazing door schapen. Het heischraal grasland wordt begraasd door schapen (ca 50, ongeveer een week per jaar).

De verwachting is dat het bestaande habitatype op deze locatie door de verdere vernatting van het hoogveen te nat zal worden en geleidelijk zal verdwijnen. Tijdens het veldbezoek is geconstateerd dat de kwaliteit van dit habitatype nog niet door vernatting is achteruitgegaan. De korte begrazing door schapen heeft goed uitgepakt. In de omgeving worden tijdens het veldbezoek ook basenminnende soorten aangetroffen zoals holpijp en duizendknoopfonteinkruid. De pH is hier ongeveer 5.2, de GWS is 80 cm –MV.

Figuur 7: Inspectie bestaande heischrale grasland

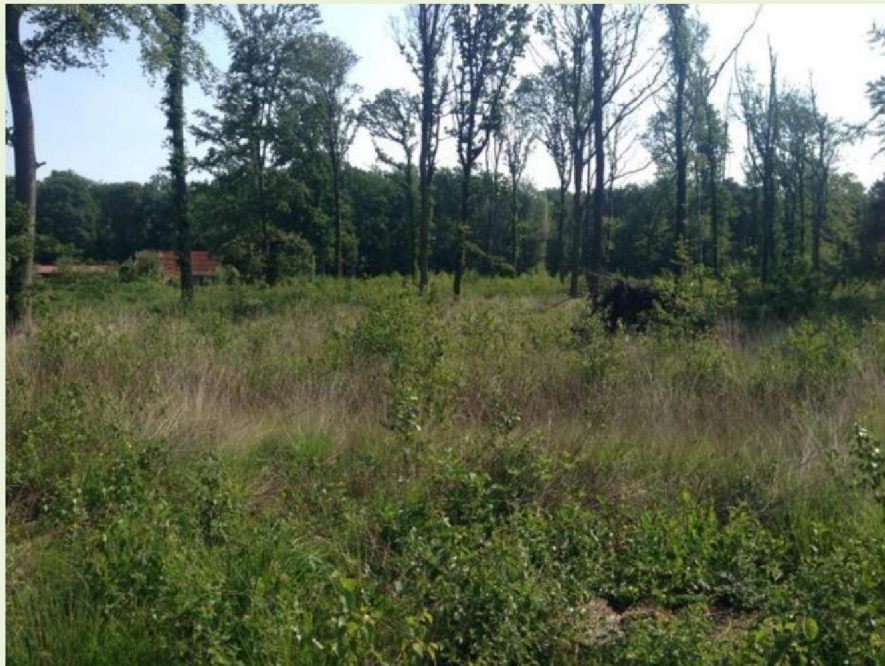
Figuur 8: Zicht op de slenk vanaf het pad

Ook tijdens dit veldbezoek is de slenk aan de noordzijde van het veen bezocht (zie locatie 1 in Figuur 1 en Figuur 8), waar na herstel van de veenkern ontwikkeling van heischraal grasland is voorzien. Op basis van onderzoek door Bell-Hullenaar zijn de volgende maatregelen voorzien:

Heischraal grasland zal zich naar verwachting ontwikkelen in de slenk onder invloed van basenhoudend grondwater dat vanuit het grondwater onder het veengebied richting de randzone stroomt. Hoe met de rabatten moet worden omgegaan is nog niet bepaald. De rabatten bemoeilijken toekomstig maaibeheer maar geven daarnaast wel lokaal reliëf.

- De watergang langs de weg Kuipersweg wordt verondiept.
- Het water dat uit de slenk zal treden wordt via een nieuwe duiker onder de Kuipersweg geleid.
- Rabatten worden in het hart van de slenk over een breedte van 5-10 m. doorgraven, zodat water via de slenk kan afstromen.
- Bomen worden verwijderd.
- Maaisel uit graslanden in de omgeving zal dan worden gebruikt om de vestiging van kenmerkende soorten van heischrale graslanden te versnellen.
- Sloten aan de noordzijde van de Kuipersweg worden in overleg met de eigenaar verondiept.
- Aanleg foliescherm tot aan de keileem om ongewenste vernatting van woningen en percelen aan de noordkant van de Kuipersweg en noordoostzijde van het gebied te voorkomen.
