NATURA 2000-GEBIED: 064 WOOLDSE VEEN
VERSLAG VELDBEZOEK DD. 25-08-2016

Datum bezoek:

-
25-08-2016

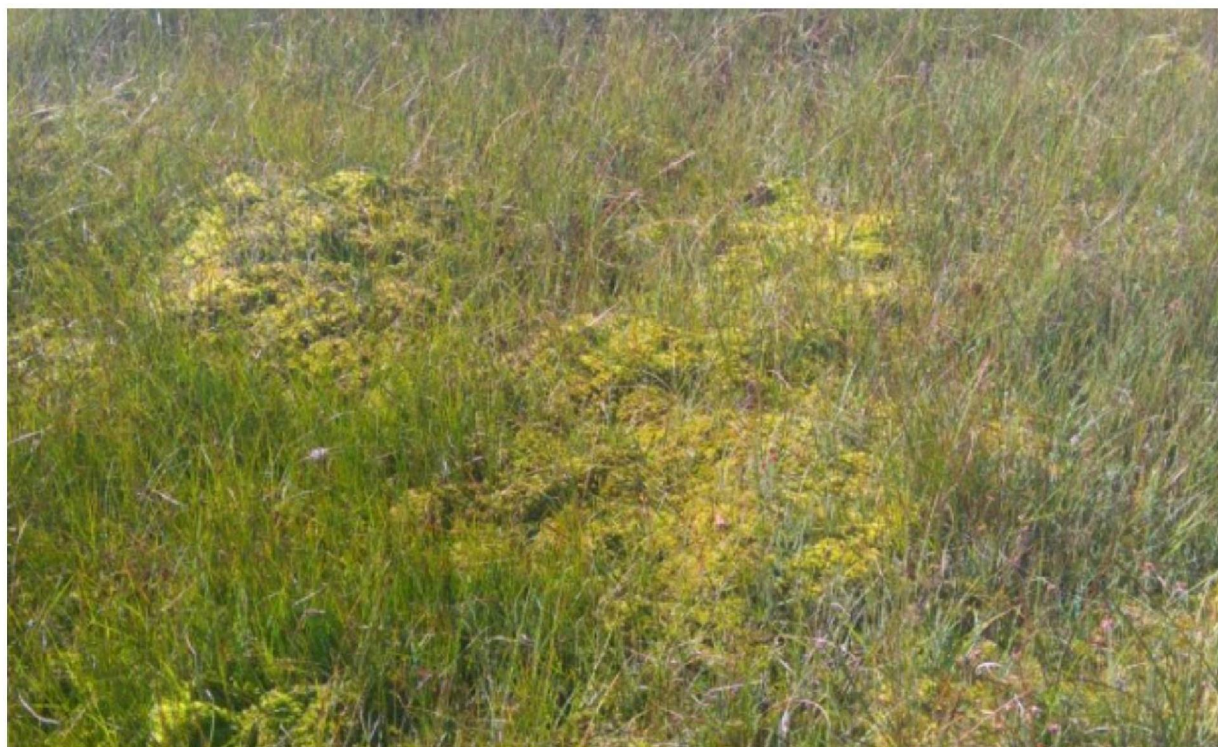
- Op veel plekken is hoogveen herstel waar te nemen in de vorm van groei van 'plakkaten' veenmossen (veelal *Sphagnum cuspidatum* en *S. fallax*) die bestaande vegetaties met bijvoorbeeld haarmossen en pijpenstrootje 'verdringen'. De gewenste ontwikkeling is hiermee duidelijk ingezet. Foto 1.

Foto 1 Veenmosgroei komt op gang in herstellend hoogveen

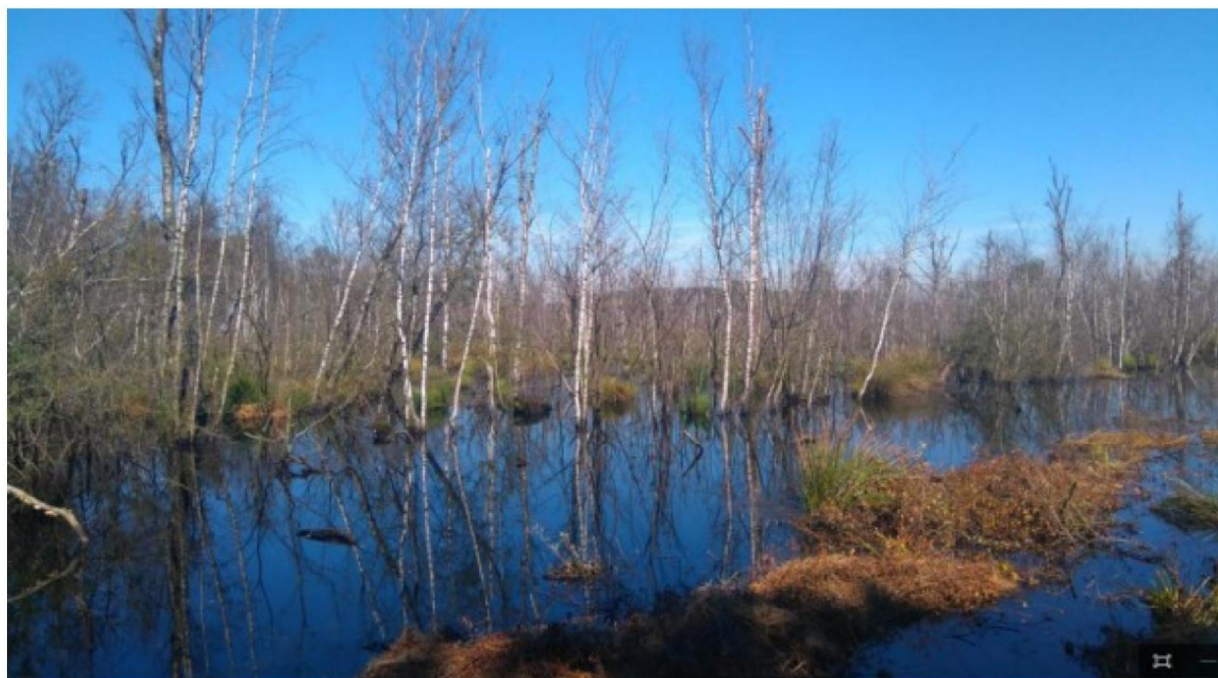
- Door vernatting sterven op een aantal plaatsen de (berken) bossen. Met name is dit opvallend langs de kade aan de zuidkant en zuidoostkant van het gebied (in Duitsland). Foto 2. Mogelijk dat de natte zomer van dit jaar dit proces versterkt heeft. De komende jaren zal gevolgd worden of op deze plekken voldoende vegetatie overblijft en zich ontwikkelt (mn zeggen vegetaties) waarbinnen veenmossen zich kunnen vestigen. Voorlopig lijkt bijsturing dmv aanpassing van de waterstand niet nodig.

Foto 2 Afstervend bos door vernatting

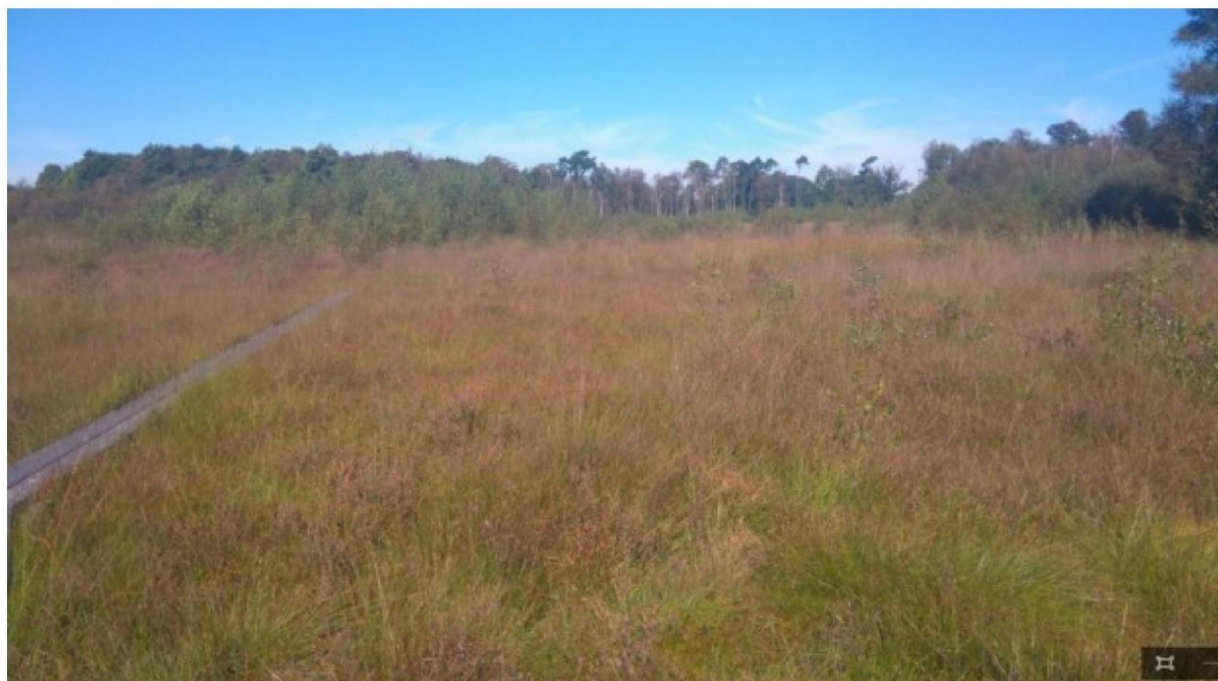
- In de kern van het gebied waar de vernatting geleid heeft tot de gewenste hydrologische condities voor hoogveenvorming zorgt de natte zomer situatie er voor dat nieuwe bosontwikkeling (na de oorspronkelijke verwijdering van het bos) wordt geremd. Foto 3.

Foto 3 Herstellende hoogvenen, hoge waterstanden in winter en zomer voorkomen hier bosvorming

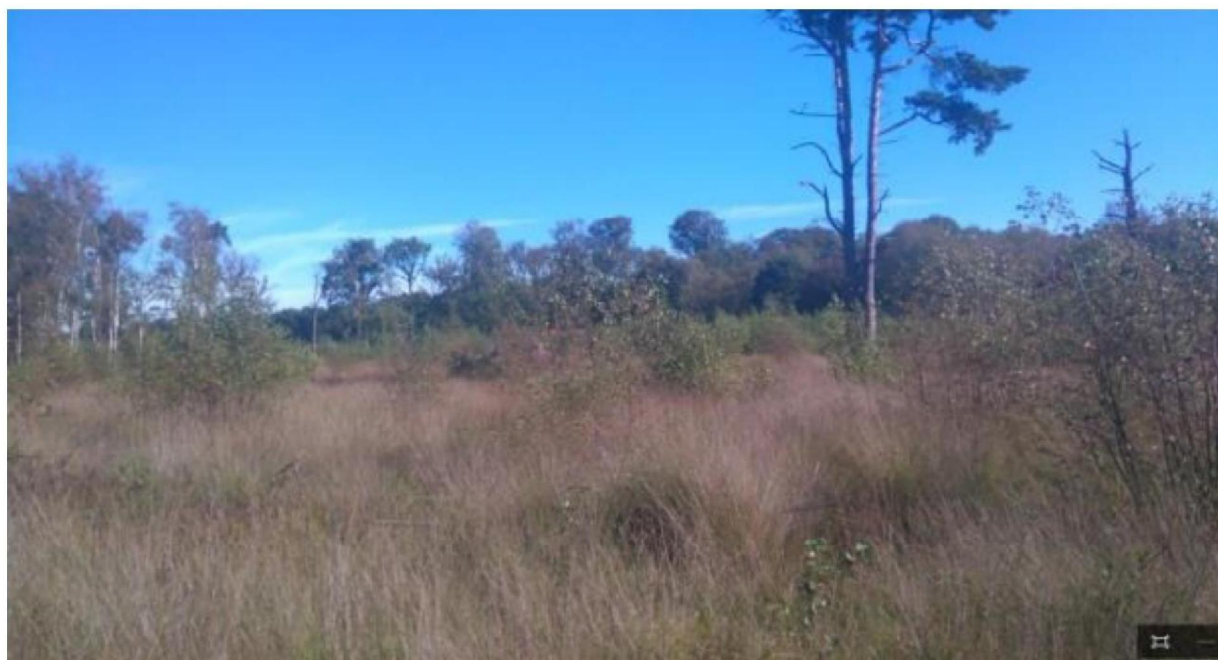
- Op ander locaties zijn na het verwijderen van het bos de stobben weer uitgelopen (met name berken) en is ook wat nieuwe berkenopslag ontstaan. Foto 4. Geconstateerd is dat hier de berken binnen enkele jaren opnieuw afgezet moeten worden. Ervaringen uit andere gebieden leren dat de beste periode hiervoor het voorjaar is. Bij afzetten in april 'bloed de stobbe dood' waardoor hergroei niet meer plaats vindt. Aandachtspunt bij het uitvoering van beheer in die periode, het broedseizoen, zijn de aanwezige broedvogels en de benodigde vergunning(en). Verstoring kan beperkt worden door de maatregel gefaseerd uit te voeren.

Foto 4 Uitlopende stobben van de berk in herstellend hoogveen waar bosopslag is verwijderd.

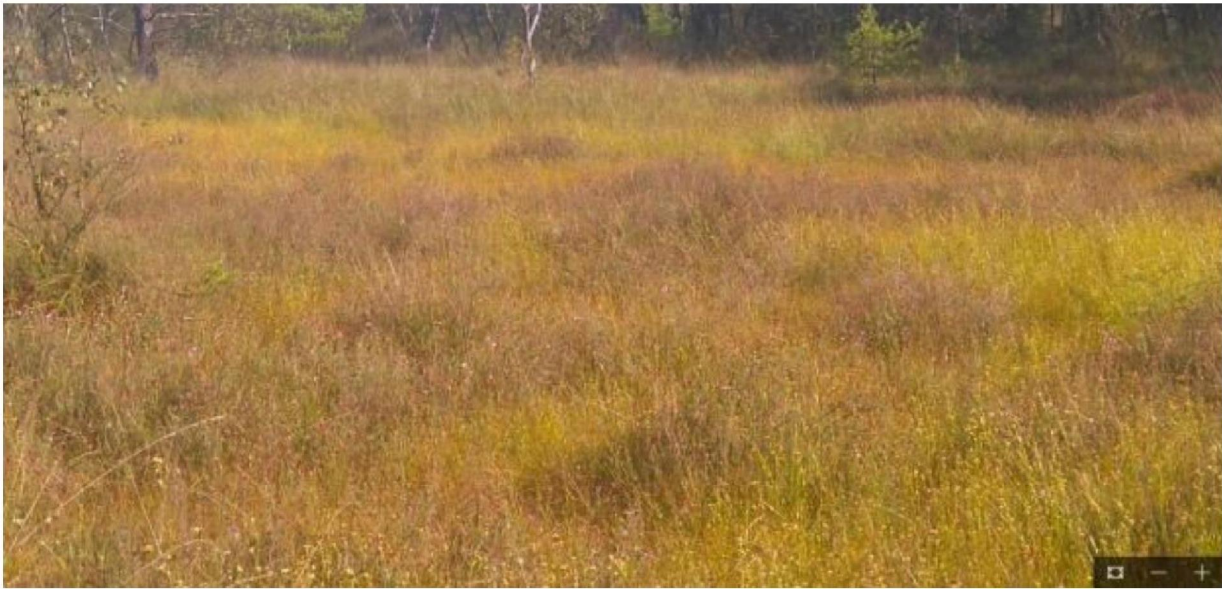
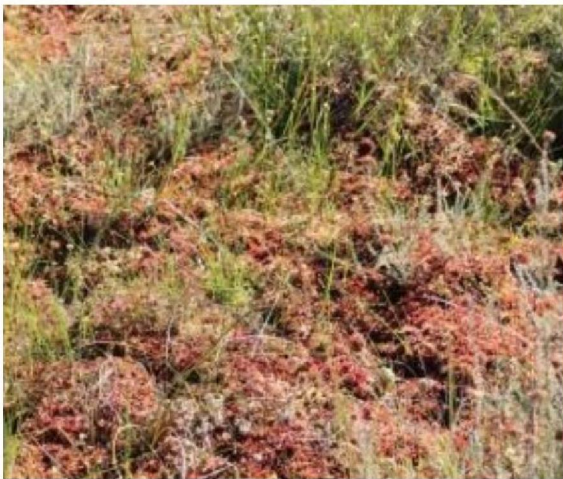
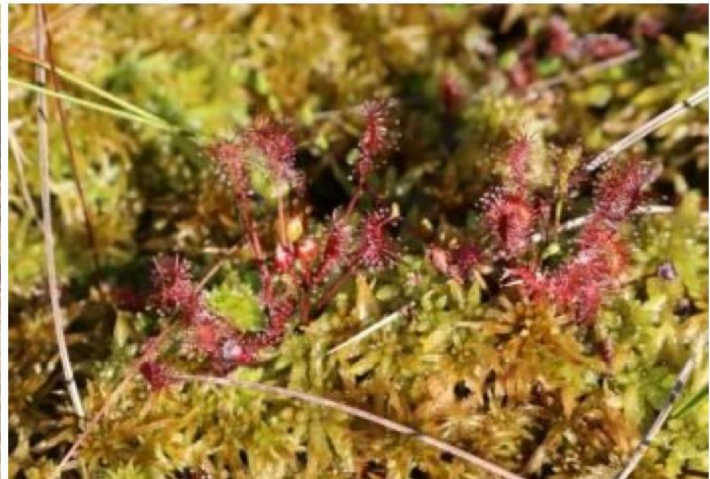
- Over een klein oppervlak komt H7110A actieve hoogvenen voor in het gebied (zie bijlage 2, habitatypenkaart). Foto's 5, 6 en 7. De aanwezigheid van dit type is een succes dat is geboekt dankzij de eerste hydrologische maatregelen in het gebied en de kap van bos. Na de uitvoering van deze maatregelen heeft dit type zich in 10 tot 15 jaar tijd ontwikkeld. De kwaliteit van dit type kan nog toenemen wanneer een echt bulten- en slenkensysteem ontstaat. Op welke termijn dit zich hier kan ontwikkelen is niet bekend. De waterpeilschommelingen in de kern van het centrale compartiment zijn zeer gering (20 cm of minder), dit is optimaal voor een verdere ontwikkeling van het hoogveen. Voor actieve hoogvenen kenmerkende kostmossen zijn (nog?) niet teruggekomen. Dit wordt in hoge mate verhinderd door de hoge stikstofdepositie.

Foto 5, 6 en 7 H7110A Actieve hoogvenen

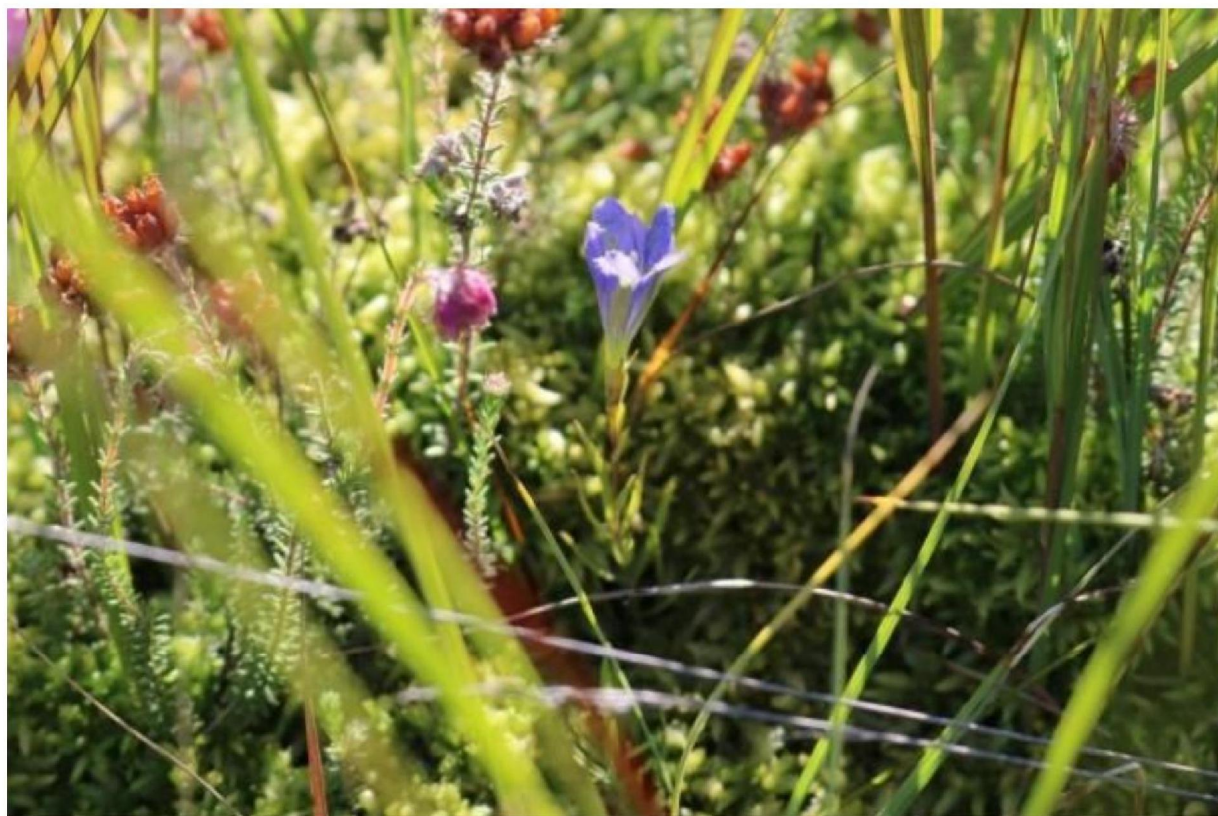
- H6230 heischraal grasland is over een klein oppervlak aanwezig. (zie bijlage 2, habitattypenkaart, foto 8). Dit type ligt op een plek die door vernatting tbv de ontwikkeling van H7110A actieve hoogvenen, geleidelijk natter wordt. Hierdoor kan dit type onder druk komen te staan. Geconstateerd is dat dit type nu nog aanwezig is. Afgeproken is dat bij het veldbezoek in het komende jaar speciaal aandacht besteed zal worden aan de ontwikkeling van dit type. De beheerder zal de ontwikkeling in beeld brengen aan de hand van een recente vegetatieopname (nog te maken) en oude opnamen.

Foto 8 Heischraalgrasland met klokjesgentiaan.

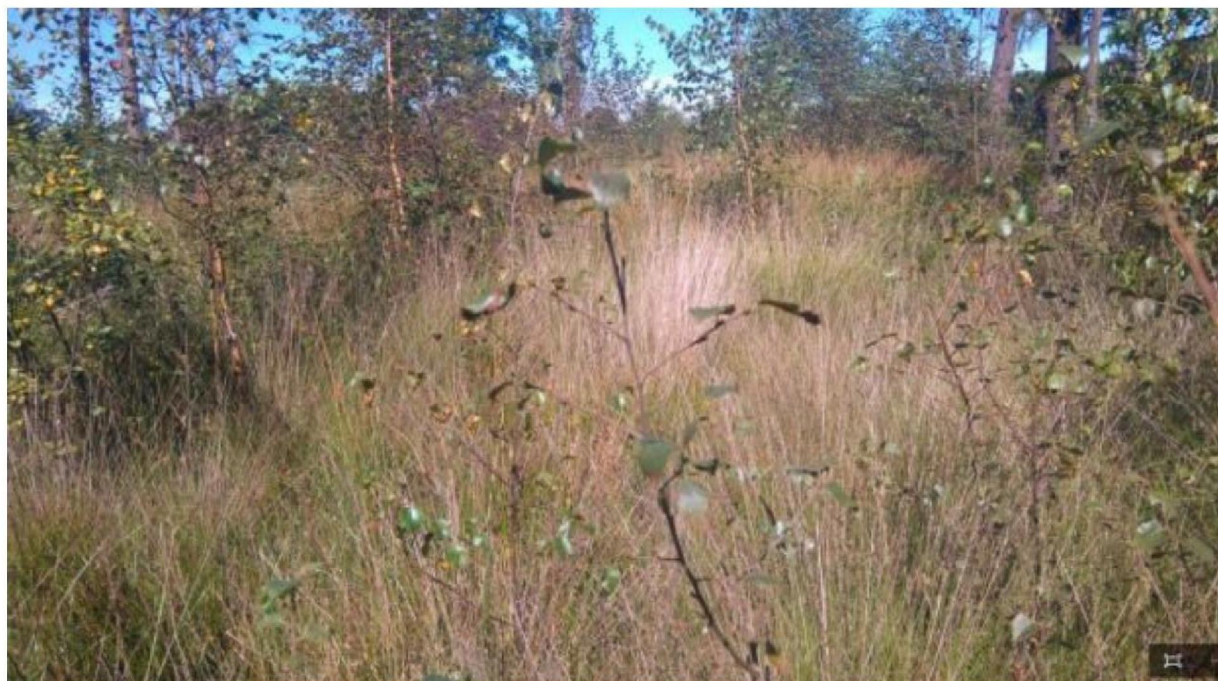
- Aan de noordkant van het gebied langs de Kuipersweg op de overgang van het veen naar hogere zandopduikingen wordt de ontwikkeling van heischraal grasland beoogd. Op kleine schaal komen hier al soorten als tormentil en klokjesgentiaan (hier nu niet waargenomen) voor. Geconstateerd is dat het (ontwikkelings)beheer hier aandacht vraagt. De drukbegrazing met schapen lijkt hier onvoldoende om een goede uitgangssituatie te creëren. De locatie kenmerkte zich door (te) veel bosopslag, (te veel) uitgroeiende braamstruiken en hoge pollen pijpenstrootje. Foto's 9 en 10. Wellicht kan eenmalig maaien/klepelen de gewenste ontwikkeling de goede kant uit sturen. De beheerder geeft aan hier aandacht aan te zullen gaan besteden.

Foto 9 Pijpestrootje pollen en berken opslag op ontwikkellocatie H6230 Heischraal grasland

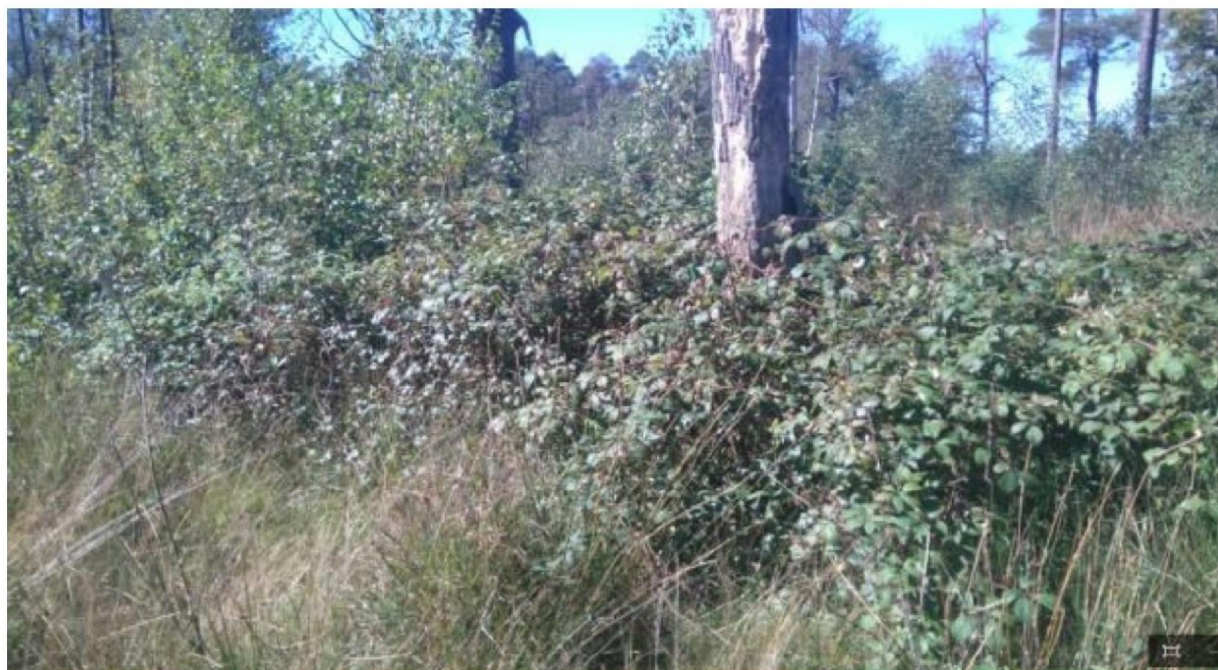
Foto 10 Uitgroeende braamstruiken op ontwikkellocatie H6230 Heischraal grasland

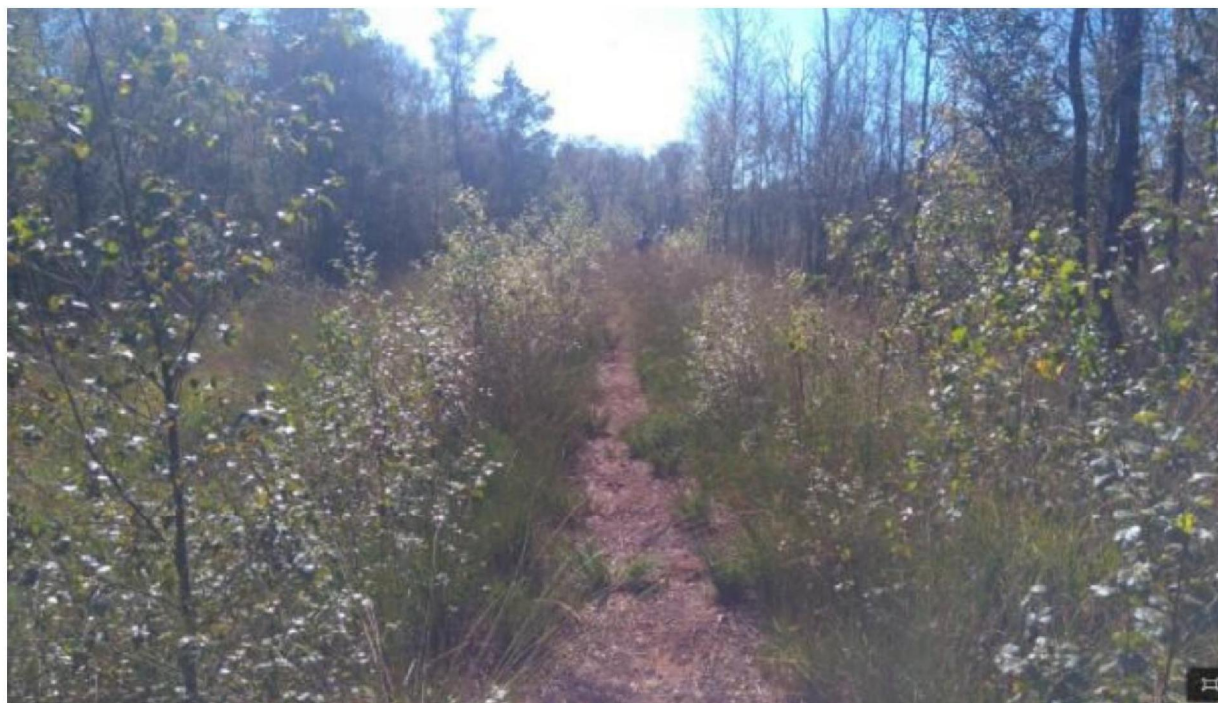
- Voor Natuurmonumenten vormt het illegaal gebruik van de veendijken een punt van zorg ivm verstoring en erosie van het pad. De beheerder wil het illegaal gebruik tegengaan door het aanbrengen van braamstruwelen op de veendijkjes. Foto 11.

Foto 11 Veendijk, vaak illegaal gebruikt

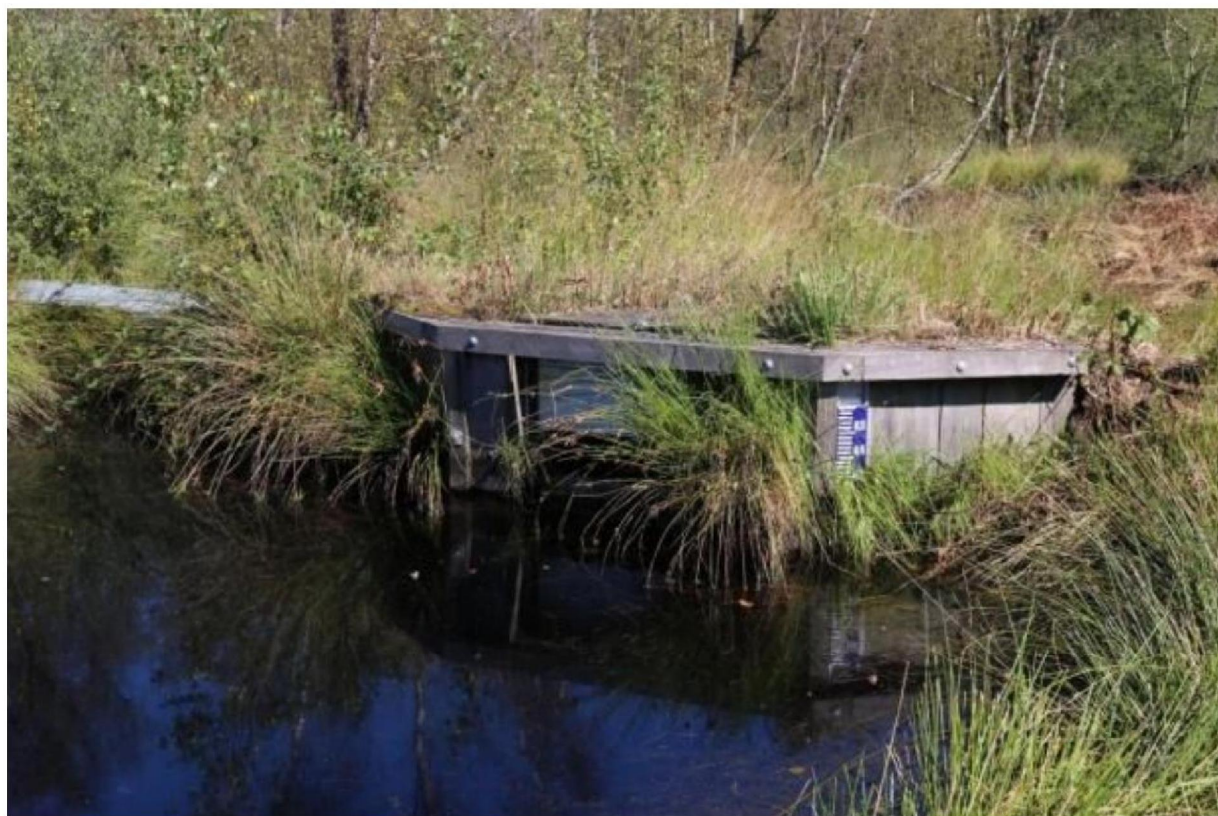
- Maatregel M3B (plaatsen stuwen) (foto 12) en maatregel M7 (verwijderen bosopslag op kade) (foto 13) zijn uitgevoerd. In oosthoek van de dam zit een (nieuw) afvoerpunt van het gebied (foto 14). Hier vindt tijdens het veldbezoek, eind zomer, nog afvoer plaats. Dit is optimaal voor de ontwikkeling van het gebied. Hierbij moet wel aangetekend worden dat 2016 een natte zomer kent.

Foto 12 Stuw, uitgevoerde maatregel M3B

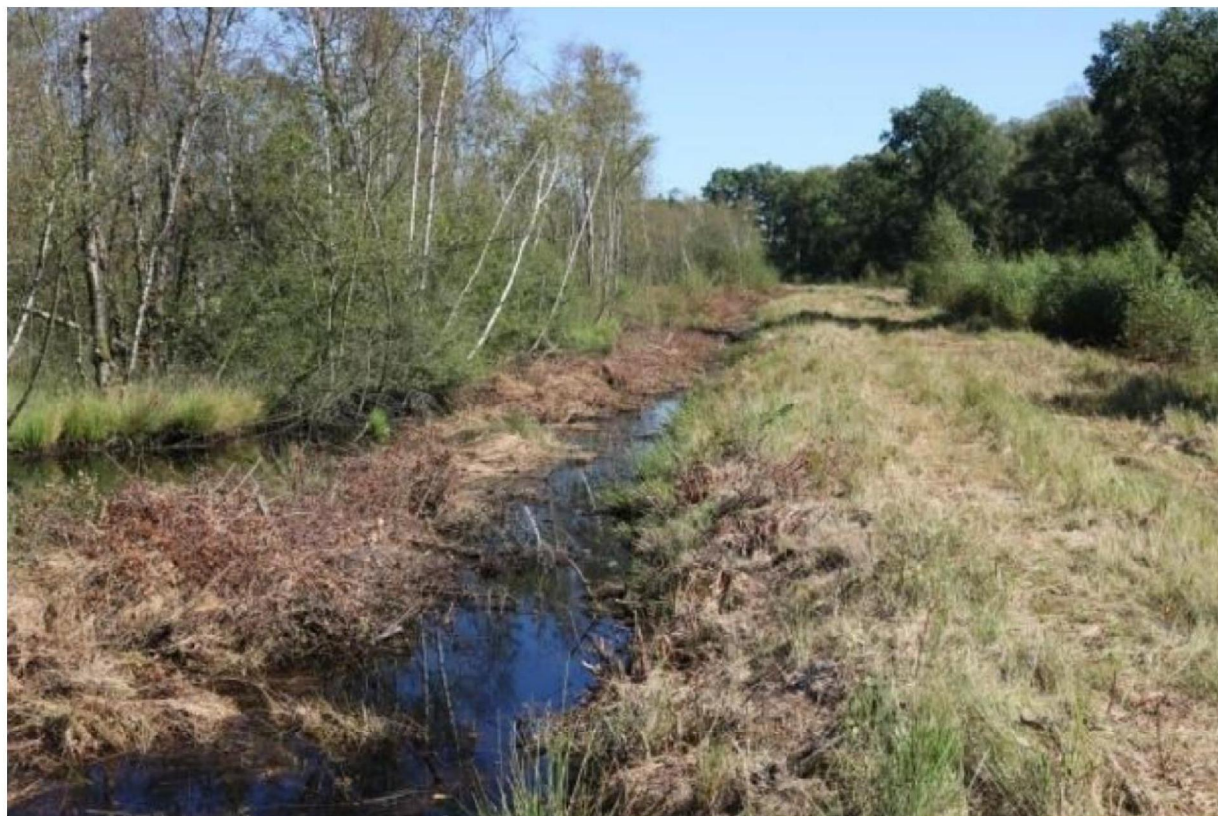
Foto 13 Kade, bosopslag in verwijderd, uitgevoerde maatregelen M7

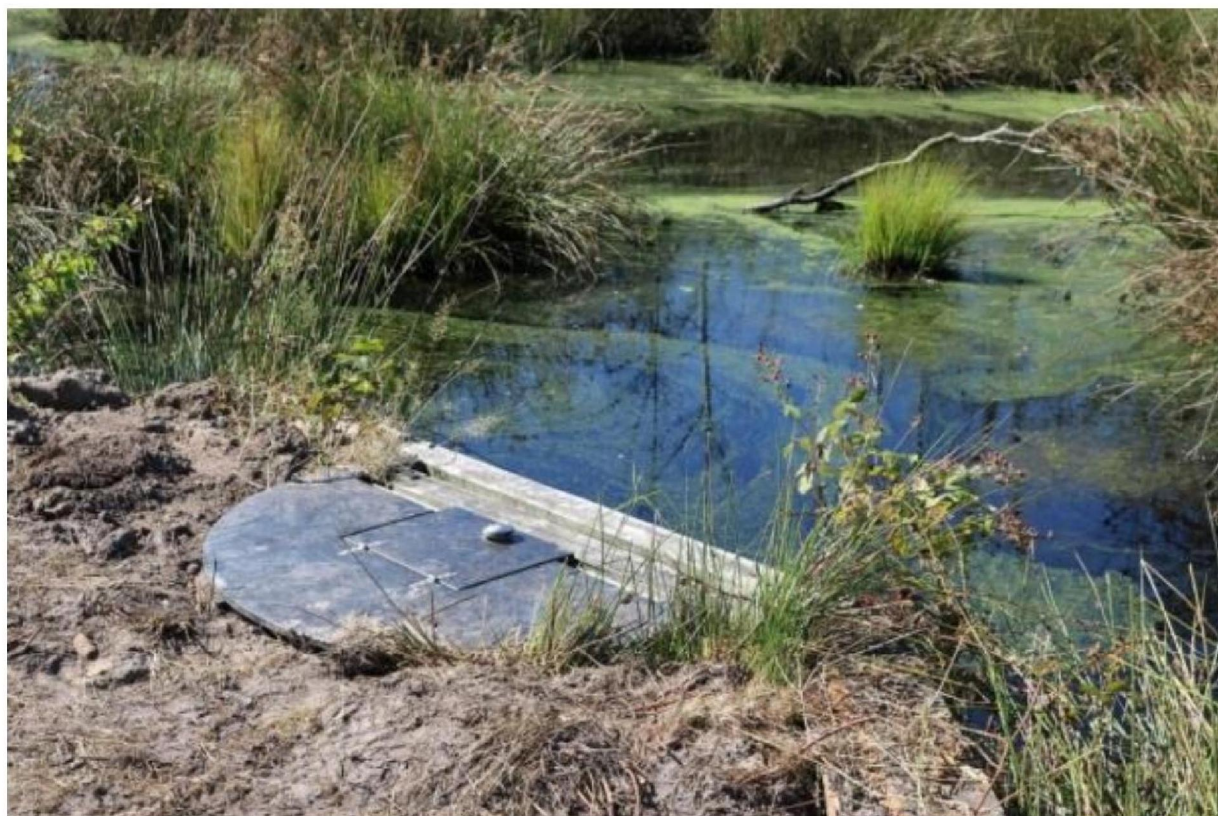
Foto 14 Water afvoerpunt in zuidoost hoek van het Wooldse Veen
