ECOLOGISCH WERKPROTOCOL
Groot onderhoud en isolatie complex
100060, 100100 en 100150 te Culemborg

**ECOLOGISCH WERKPROTOCOL
groot onderhoud en isolatie complex 100060,
100100 en 100150 te Culemborg**

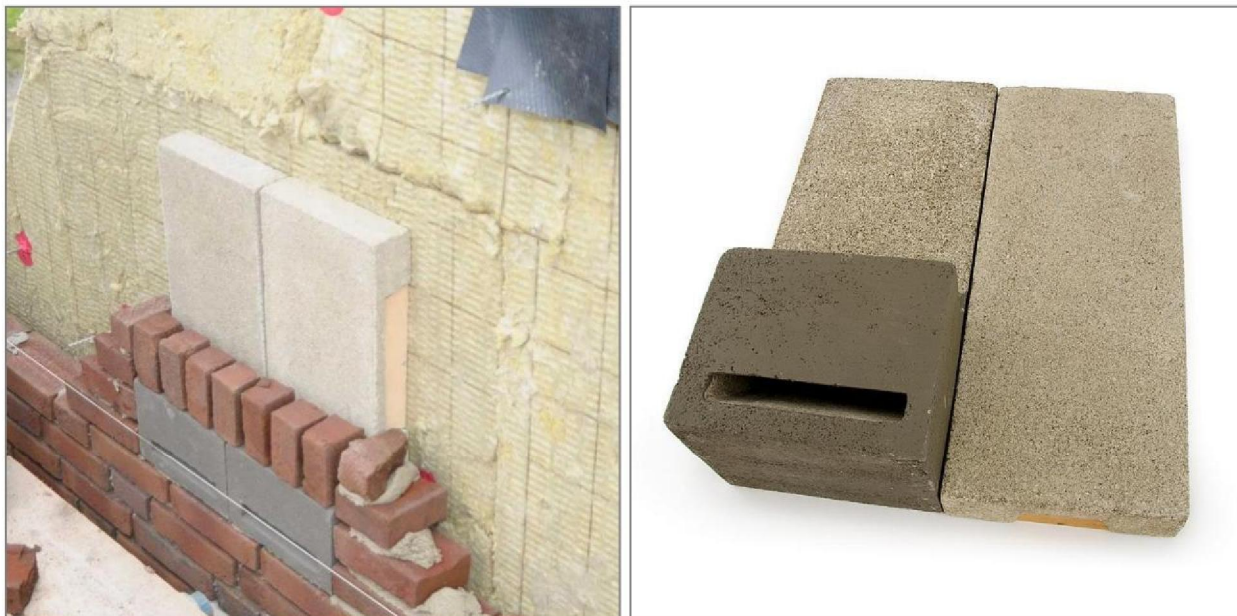
Figuur 6 | IB VL 01 gekoppeld ingemetseld.

nen derhalve 52 kasten te worden ingemetseld als mitigatie voor de zomer- en paarverblijven. De verblijfplaatsen worden gerealiseerd door steeds twee vlemmuiskasten van het type IB VL 01 gekoppeld in te metselen. Zodoende worden op 26 locaties vlemmuiskasten ingemetseld.

De kraamverblijfplaatsen worden gerealiseerd door steeds één vlemmuiskast van het type IB VL 01 gekoppeld met drie kasten van het type IB VL 02 in te metselen.

Alle kasten worden met de onderzijde van de kast op hoogte van de gootlijn of hoger ingemetseld. De voor geprepareerde doorgangen tussen de gekoppelde kasten wordt verwijderd zodat er een grotere aaneengesloten ruimte ontstaat.
