## NOTITIE

### Update vleermuisinventarisatie Vossenlaan 44, Nijmegen

Kenmerk: 20240169/not01  
Versie: Definitief  
Datum: 3 september 2024

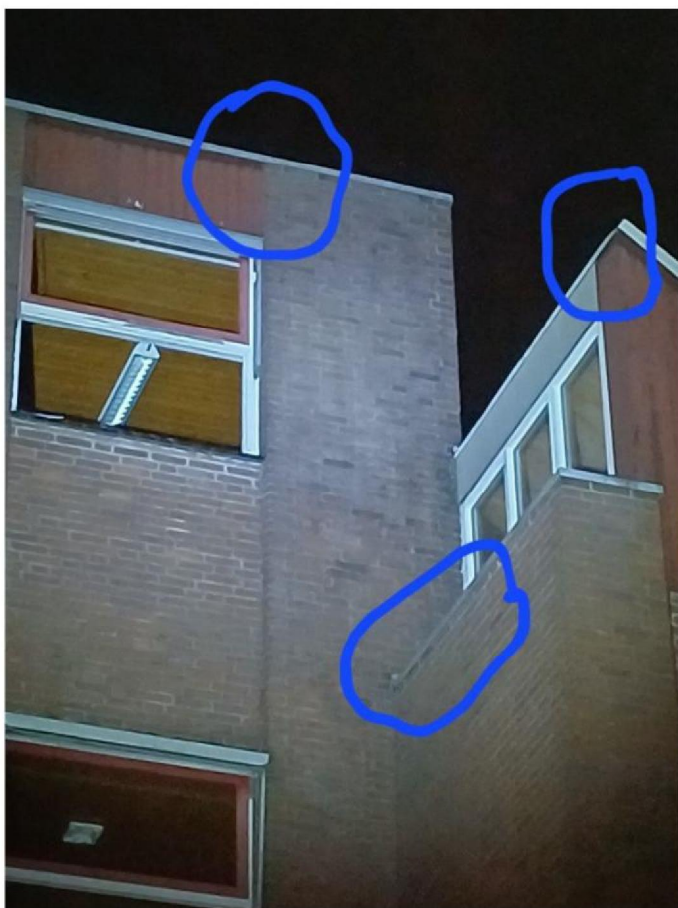
Bij twee van die locaties (zie foto, tweemaal onder zinken daktrim) en eenmaal bij een stootvoeg boven een raamkozijn op de eerste verdieping zijn ook invliegers gezien (1 per locatie).

De vliegbewegingen van gewone dwergvleermuizen bij het gebouw waren zeer vergelijkbaar met de waarnemingen op 19 augustus. Ook weer baltsgedrag van één tot enkele gewone dwergvleermuizen aan de oost- en westzijde van het pand. Ook weer een invlieger gewone dwergvleermuis bij een open stootvoeg van een raamkozijn op de eerste verdieping (zelfde locatie als op 19 augustus).

*Figuur 1.* Aantikplaats op de zuidwestzijde van het pand. Bij twee ervan is een invlieger gezien.

Aan de westzijde van het gebouw bleek een zone niet afgeflapt te zijn. Dit moet bij het afronden van het aanbrengen van de faunawering alsnog gebeuren. Ook de locaties waar vleermuizen onder de zinken daktrim kunnen verblijven hebben voor het gehele gebouw extra maatregelen en een check nodig.

Wel is er nog sprake van enkele verblijfplaatsen van gewone dwergvleermuis op met name de westelijke zijde van het gebouw en bij een dakopbouw aan de oostzijde. De locaties zijn opgetekend en zullen met extra aandacht ongeschikt gemaakt worden tijdens het afronden van de faunawering. Verblijfplaatsen van overige soorten zijn niet aangetroffen.
