# **ECOLOGISCH WERKPROTOCOL**

**SLOOP EN NIEUWBOUW  
VOSSENLAAN 44 TE NIJMEGEN**

Kenmerk: 20222008 - 20240169  
Status rapport:  
Versie: 2.3  
Datum: 12 mei 2026

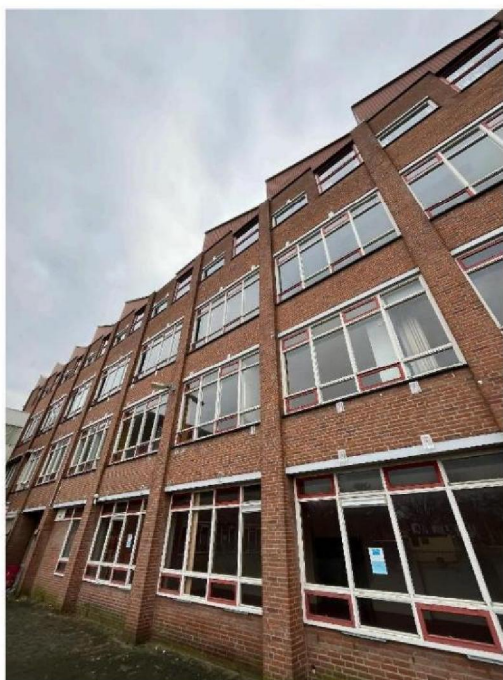
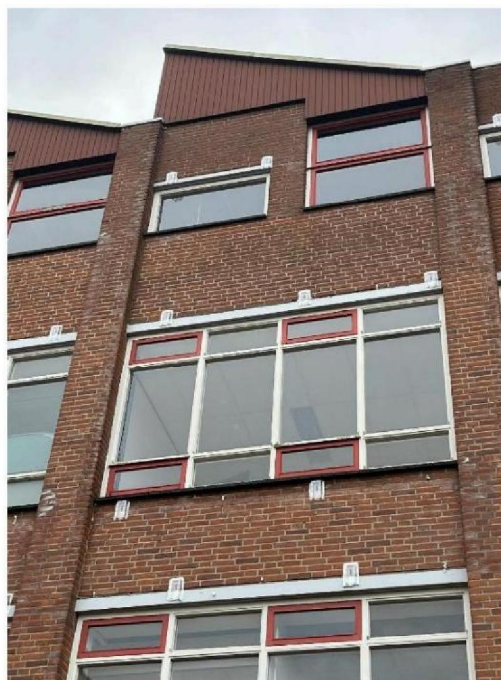
**Foto 2** Voorbeelden van faunawering: te zien zijn exclusion flaps die voor alle open stootvoegen zijn aangebracht.

| Maatregel | Wanneer | Uitgevoerd door | Controle door: | Uitgevoerd |
|---|---|---|---|---|
| Minimaal één week voor werkzaamheden ongeschikt maken van gebouw, met dichtmaken van openingen waarbij binnen elke twee meter van een opening een bereikbare ontsnappingsmogelijkheid met exclusion-flap wordt gecreëerd. | Het actieve seizoen van vleermuizen (1 april tot 15 oktober), maar buiten kwetsbare kraamperiode (1 mei tot half juli). Indien werkzaamheden in winter uitgevoerd worden dient dit vóór winterperiode uitgevoerd te worden (met drie dagen hieropvolgend een minimumtemperatuur van 10°C). Een deskundige op het gebied van vleermuizen kiest het juiste moment en locaties | JVL klus service | Ecoloog | De werkzaamheden zijn op locatie besproken op 12 december 2023 en zijn uitgevoerd tussen 13 en 19 december 2023 onder geschikte weersomstandigheden. Op 19 december 2023 zijn de werkzaamheden stilgelegd nadat het grootste deel van het pand was voorzien van faunawering. In 2024 zijn op 9 en 10 oktober 2024 de faunawerende werkzaamheden voortgezet na verlenging van de ontheffing en op 13 en 14 oktober 2024 is als laatste bij de oostelijk muur van het nieuwbouwgedeelte nog exclusion flaps aangebracht (hier waren geen vleermuisverblijfplaatsen aangetroffen in het nader onderzoek en ook niet bij de update van het onderzoek) |

| Herstelwerkzaamheden faunawerring aan het pand. Er was tussen oktober 2024 en april 2026 niets veranderd aan het pand zelf. Een deel van de exclusion flaps was eraf gevallen (circa 50). Dit was op het dak, bij het nieuwe deel en op de noordelijke gevel van het hoofdgebouw. | April 2026 | JVL klus service | Ecoloog | Op 21 en 22 april 2026 heeft JVL klusservice de gebreken allemaal hersteld. Op 22 april 2026 zijn deze met de ecooloog van ATKB doorgenomen en goed bevonden. |

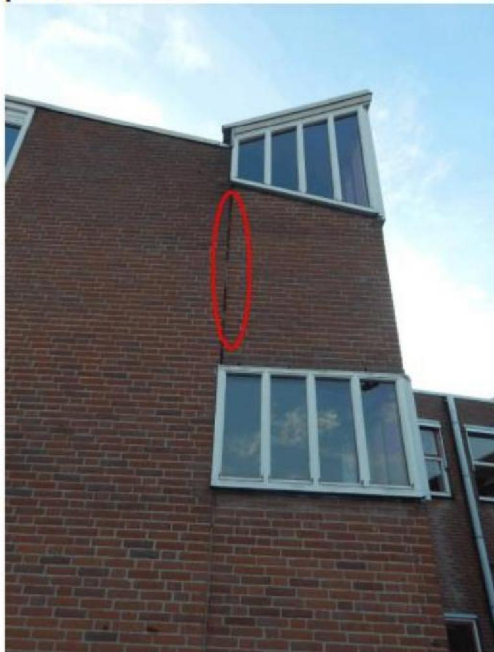
**Verblijfplaats van Gewone dwergvleermuis in de 'toren' op het dak van het pand.**

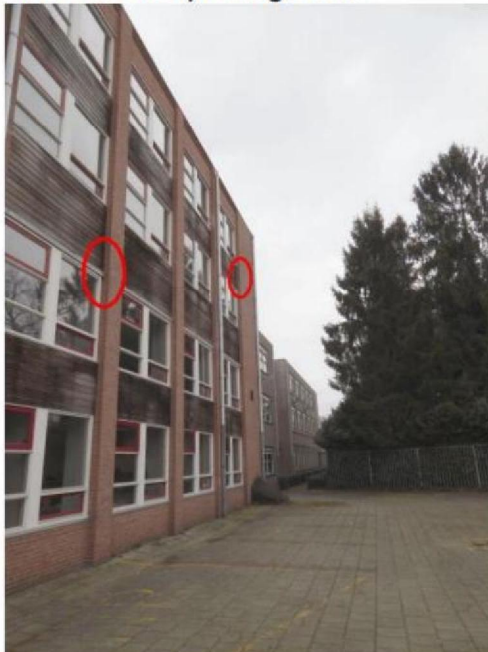
**De noordoostelijke muur waar twee verblijfplaatsen van Gewone dwergvleermuizen zijn vastgesteld.**

**Foto 3** Locaties van aangetroffen verblijfplaatsen binnen het plangebied deel 1 (Bron: Nader onderzoek De Groene Ruimte)

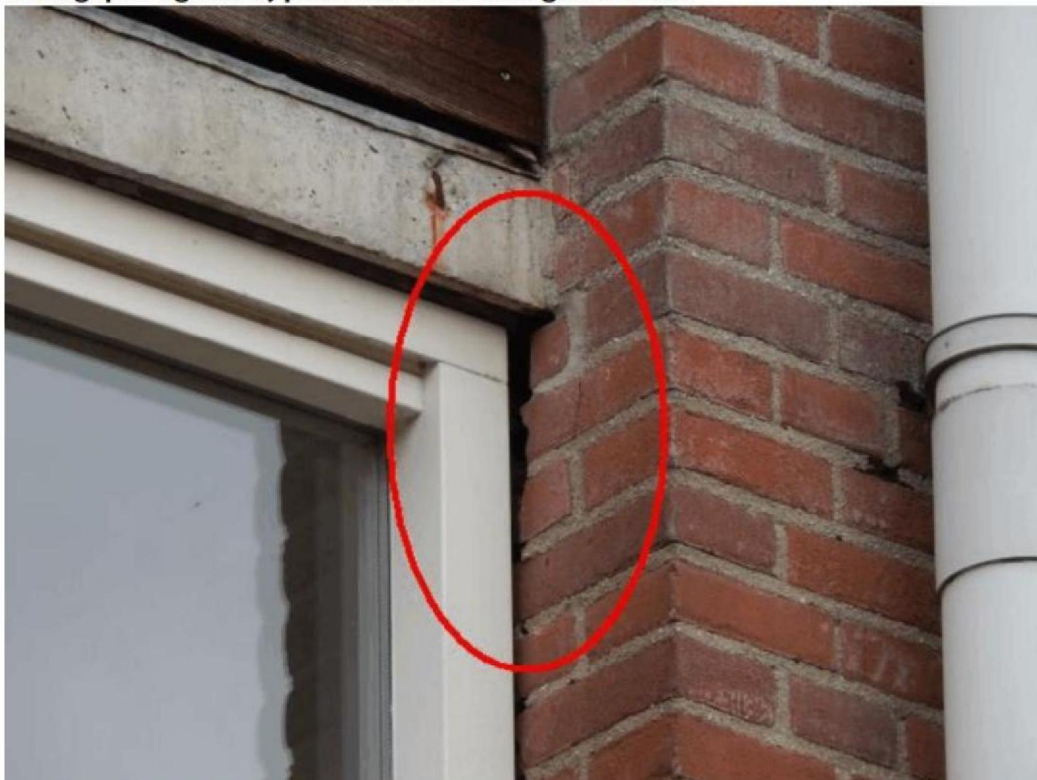
**Invliegopening verblijfplaats Gewone dwergvleermuis.**

**Foto 4** Locaties van aangetroffen verblijfplaatsen binnen het plangebied deel 2 (Bron: Nader onderzoek De Groene Ruimte)

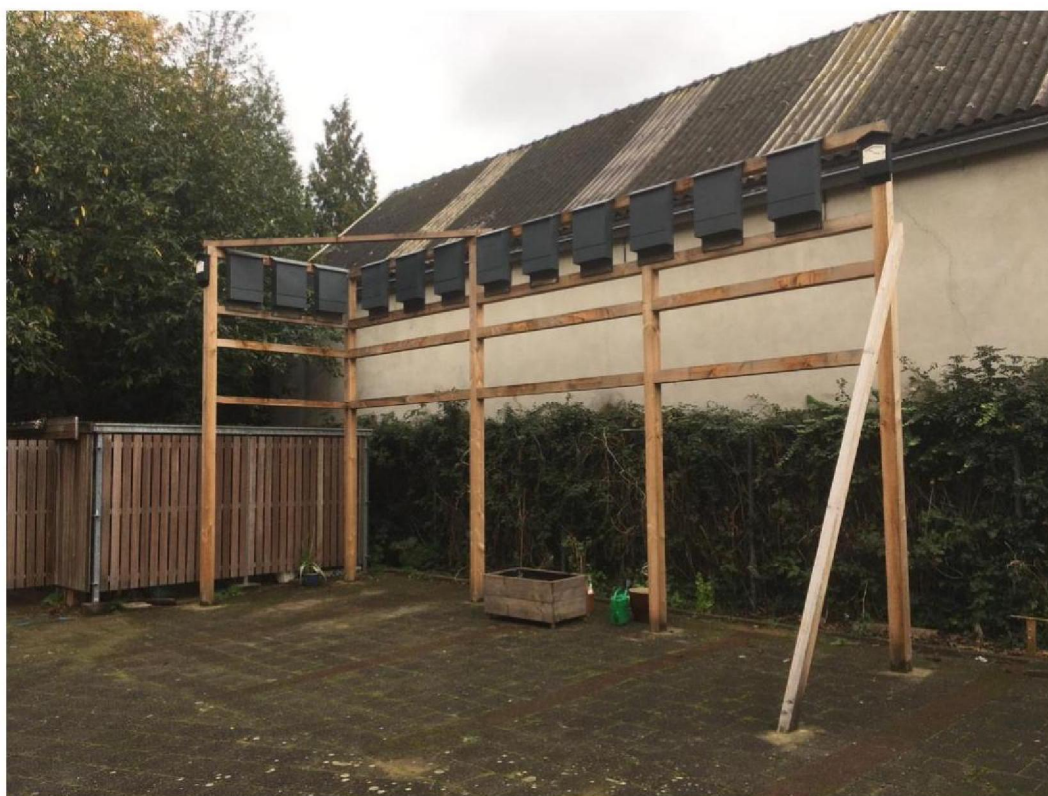
**Foto 5** Tijdelijke vleermuiskasten aan stellage gelegen tegen monumentale schuur

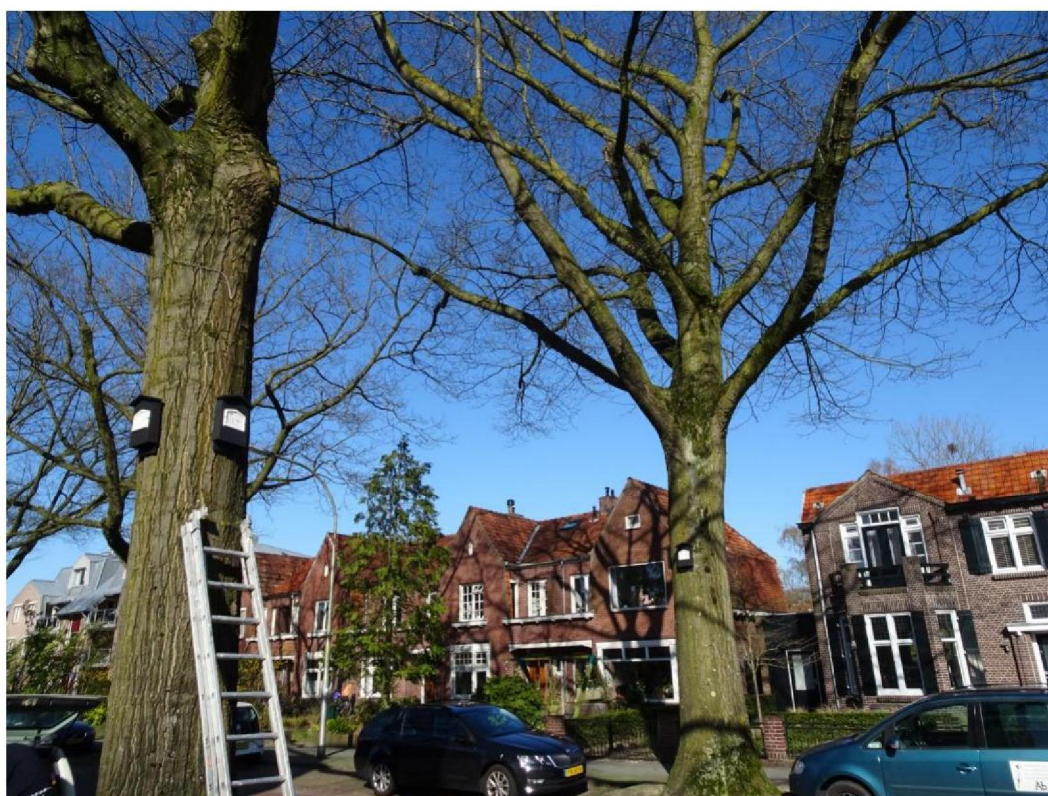
**Foto 6** Tijdelijk vleermuiskasten in bomen langs de Hazenkampseweg

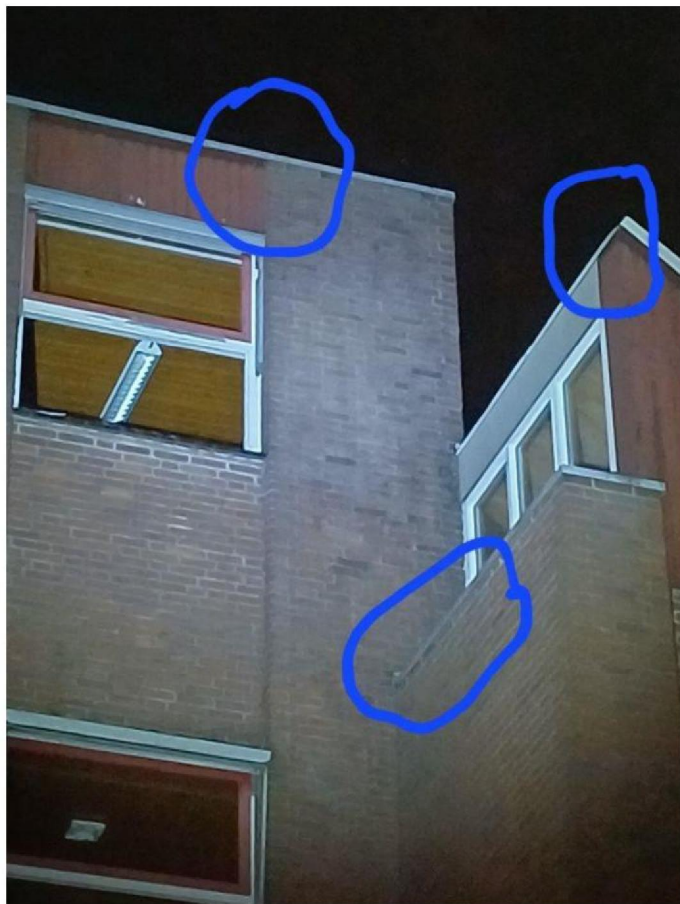
Bij twee van die locaties (zie foto, tweemaal onder zinken daktrim) en eenmaal bij een stootvoeg boven een raamkozijn op de eerste verdieping zijn ook invliegers gezien (1 per locatie).

*Figuur 1. Aantikplaats op de zuidwestzijde van het pand. Bij twee ervan is een invlieger gezien.*

Aan de westzijde van het gebouw bleek een zone niet afgeflapt te zijn. Dit moet bij het afronden van het aanbrengen van de faunawering alsnog gebeuren. Ook de locaties waar vleermuizen onder de zinken daktrim kunnen verblijven hebben voor het gehele gebouw extra maatregelen en een check nodig.

Wel is er nog sprake van enkele verblijfplaatsen van gewone dwergvleermuis op met name de westelijke zijde van het gebouw en bij een dakopbouw aan de oostzijde. De locaties zijn opgetekend en zullen met extra aandacht ongeschikt gemaakt worden tijdens het afronden van de faunawering. Verblijfplaatsen van overige soorten zijn niet aangetroffen.
