# Memo

## Plan van aanpak sloop Elisabethhof te Culemborg

Datum : 12 juni 2019  
Opgesteld door : S.1.2e  
Project : 18-0375  
Zaaknummer prv Gld : 2017-004366

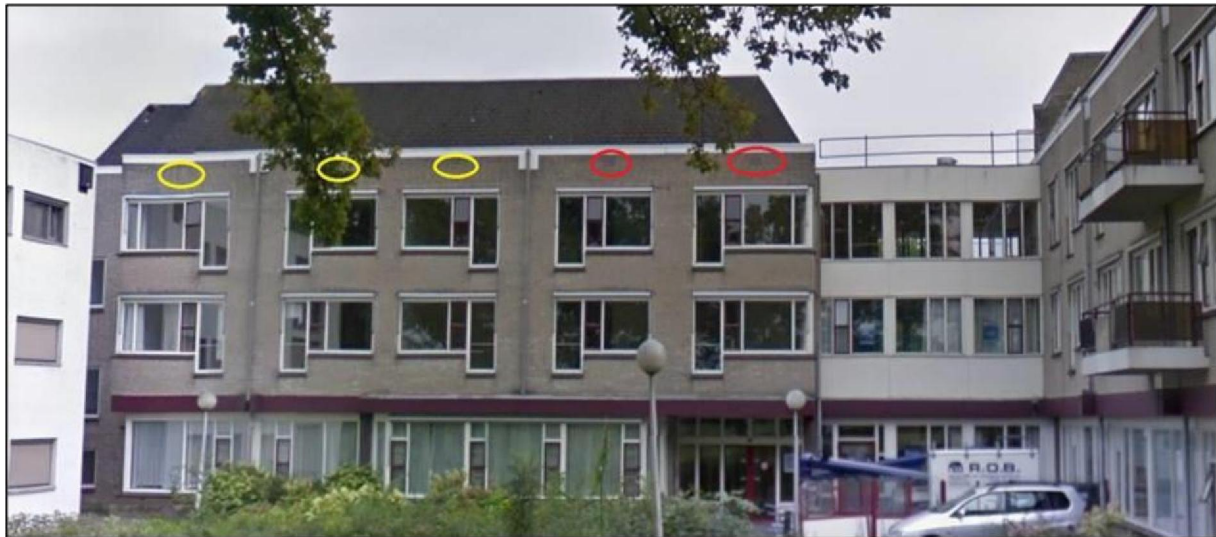
Foto 1. Rode markering is de locatie van de waargenomen 60 uitvliegers.

Bij een controleronde door de provincie op 3 juni 2019 is door hen geconstateerd dat er 60 uitvliegers waren ter plekke van de ventiltievoegen in de noordgevel van het te slopen pand. Zie daartoe onderstaande foto met de rode markeringen ter plaatse van de waargenomen uitvliegers.

Vermoedelijk zijn deze uitvliegers een gevolg van een kraamkolonie die zich dit voorjaar in het pand

Voorafgaand aan de daadwerkelijke sloop van het pand wordt dit eerst ongeschikt gemaakt voor vleermuizen. Hiermee wordt voorkomen dat tijdens de sloop vleermuizen in het pand aanwezig zijn en kunnen worden gedood of verwond. Het ongeschikt maken van het pand wordt uitgevoerd onder begeleiding en op aanwijzing van een ecologisch deskundige van Staro Natuur en Buitengebied. Het ongeschikt maken van het pand wordt uitgevoerd door, naast de reeds in 2018 gemaakte grote gevelopeningen, de spouw ter plekke van de ventilatievoegen in de noordgevel (gele en rode markeringen in foto 1) veel verder open te breken en grote openingen te maken om daarmee tocht en licht in de spouw te laten doordringen. Dit wordt bereikt door op grote schaal het buitenblad ruimschoots van de muur te verwijderen. Daarnaast wordt eventueel in de spouwmuur aanwezig isolatiemateriaal zo veel mogelijk verwijderd. Hierdoor ontstaat tocht en licht in de spouw, waardoor het pand niet meer geschikt is als verblijfplaats voor vleermuizen.

Het ongeschikt maken wordt uitgevoerd in september 2019 in een periode waarin de avondtemperatuur meerdere dagen achtereen 10°C of meer is.
