# Resultaten broedvogel- en vleermuisonderzoek Watertoren Culemborg, Rijksstraatweg 45

Projectnummer: 2023-170  
Wijze van citeren: [REDACTED] 5.1.2e 2025. Resultaten broedvogel- en vleermuisonderzoek Watertoren Culemborg, Rijkstraatweg 45. Ecologisch Adviesbureau Viridis, Culemborg, PRNR-2023-170.

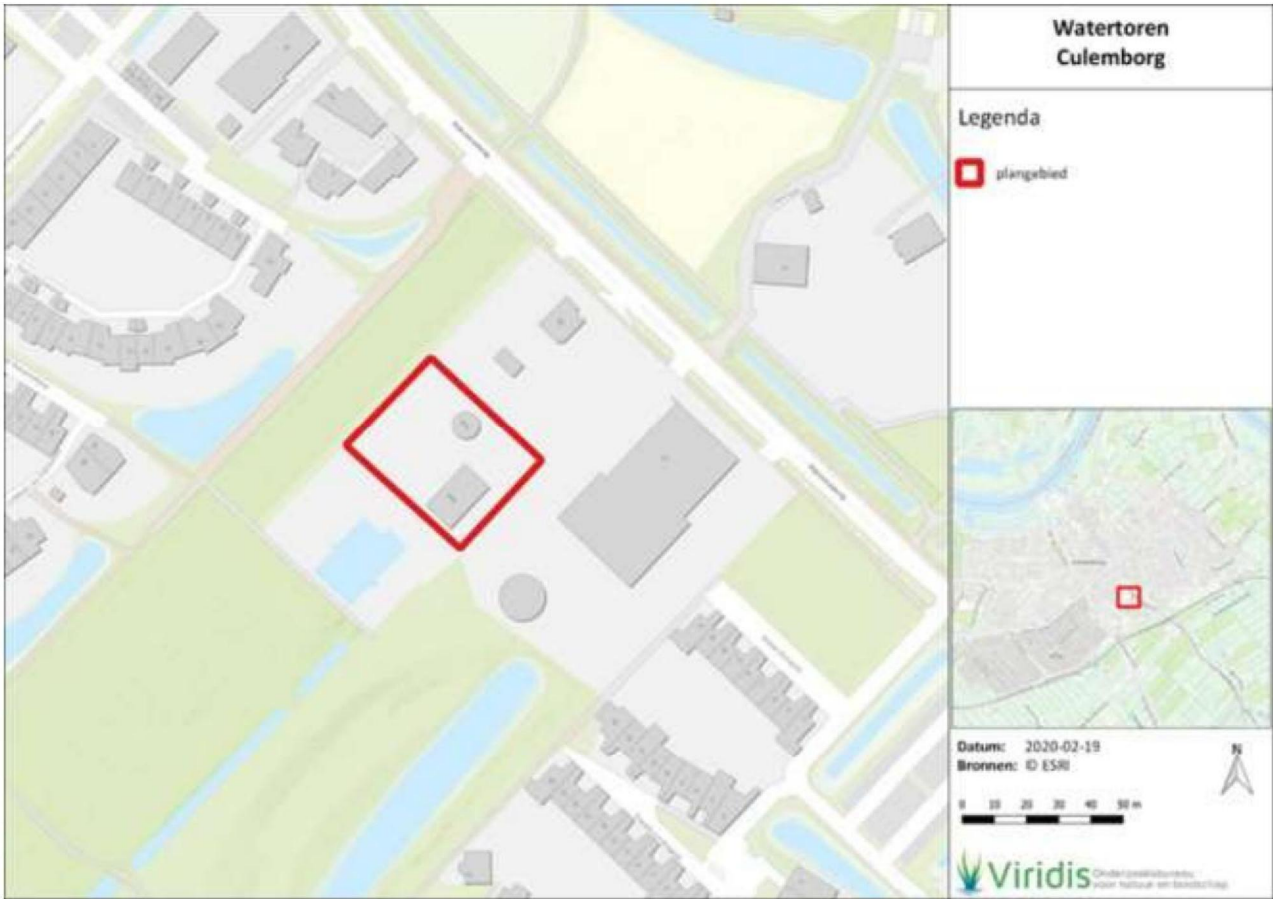
Het plangebied bestaat uit twee gebouwen, een oude watertoren en een pomphuisje aan de Rijksweg 45 te Culemborg (Figuur 1.1). Beide gebouwen zullen worden omgebouwd tot woningen. Het plangebied ligt aan de rand van Culemborg. In de directe omgeving van de watertoren en het pompgebouw staan enkele woningen en een bedrijfsgebouw van Vitens. Verder liggen er verder van de Rijksweg af waterbassins en een natuurlijke waterpartij, en is er veel groen, bestaande uit een boomgaard, tuinen, open plekken en een bosschage.

Figuur 1.1 | Overzichtskaart plangebied Watertoren te Culemborg.

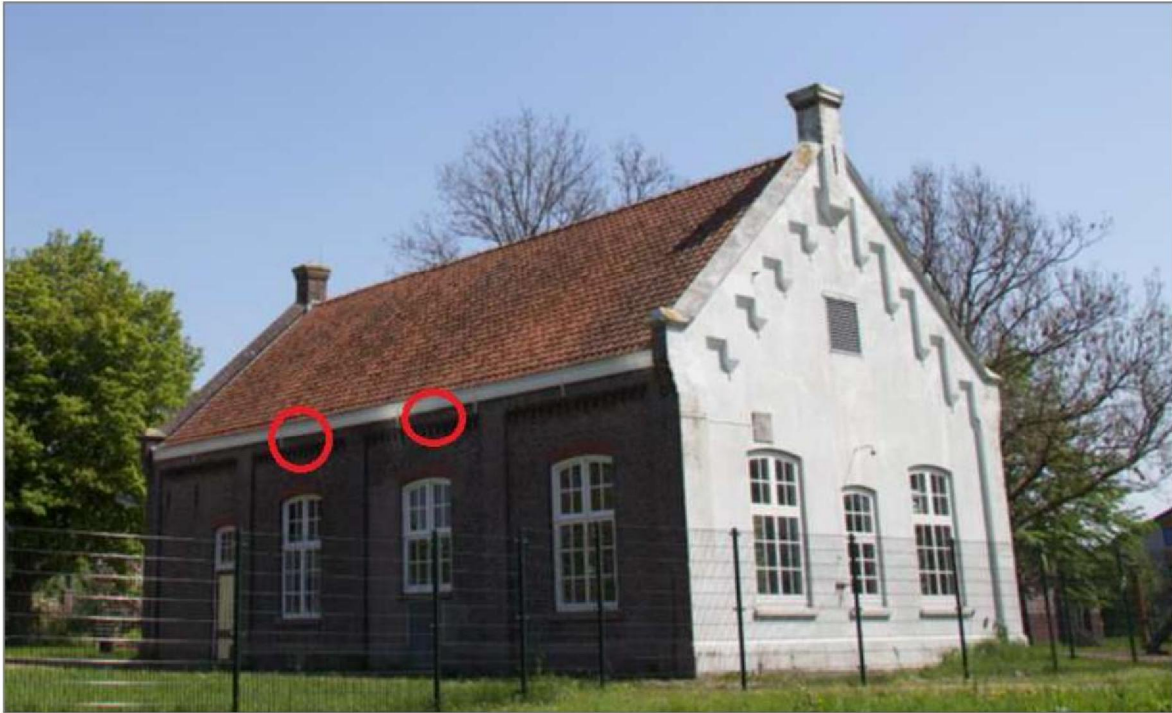
Straat en huisnummer	Soort	Aantal	Type verblijfplaats	Locatie
Pomphuisje				
Noordwestgevel	Gewone dwergvleermuis	1	Zomerverblijfplaats	De invliegopening bevindt zich boven het linker, grote raam, achter de witte, wijkende daklijst
Noordwestgevel	Gewone dwergvleermuis	1	Zomerverblijfplaats	De invliegopening bevindt zich boven het middelste, grote raam, achter de witte, wijkende daklijst
Random	Gewone dwergvleermuis		Paarterritorium	Random Pomphuis, watertoren en deel van Vitens terrein

Afbeelding 1 | Locaties van de aangetroffen zomerverblijfplaatsen gewone dwergvleermuis.

De voorgenomen werkzaamheden aan het pomphuisje zullen een negatief effect veroorzaken op de vastgestelde verblijfplaatsen, onder de Omgevingswet is dit een 'flora en fauna-activiteit' en het aanvragen van een omgevingsvergunning kan noodzakelijk zijn. Daarnaast is het belangrijk om tijdig mitigerende maatregelen te treffen die negatieve effecten voorkomen of verzachten.
