## **Verkennd bodem- en asbestonderzoek**

De Dreijen te Wageningen

10 oktober 2019

20191129/RSLE

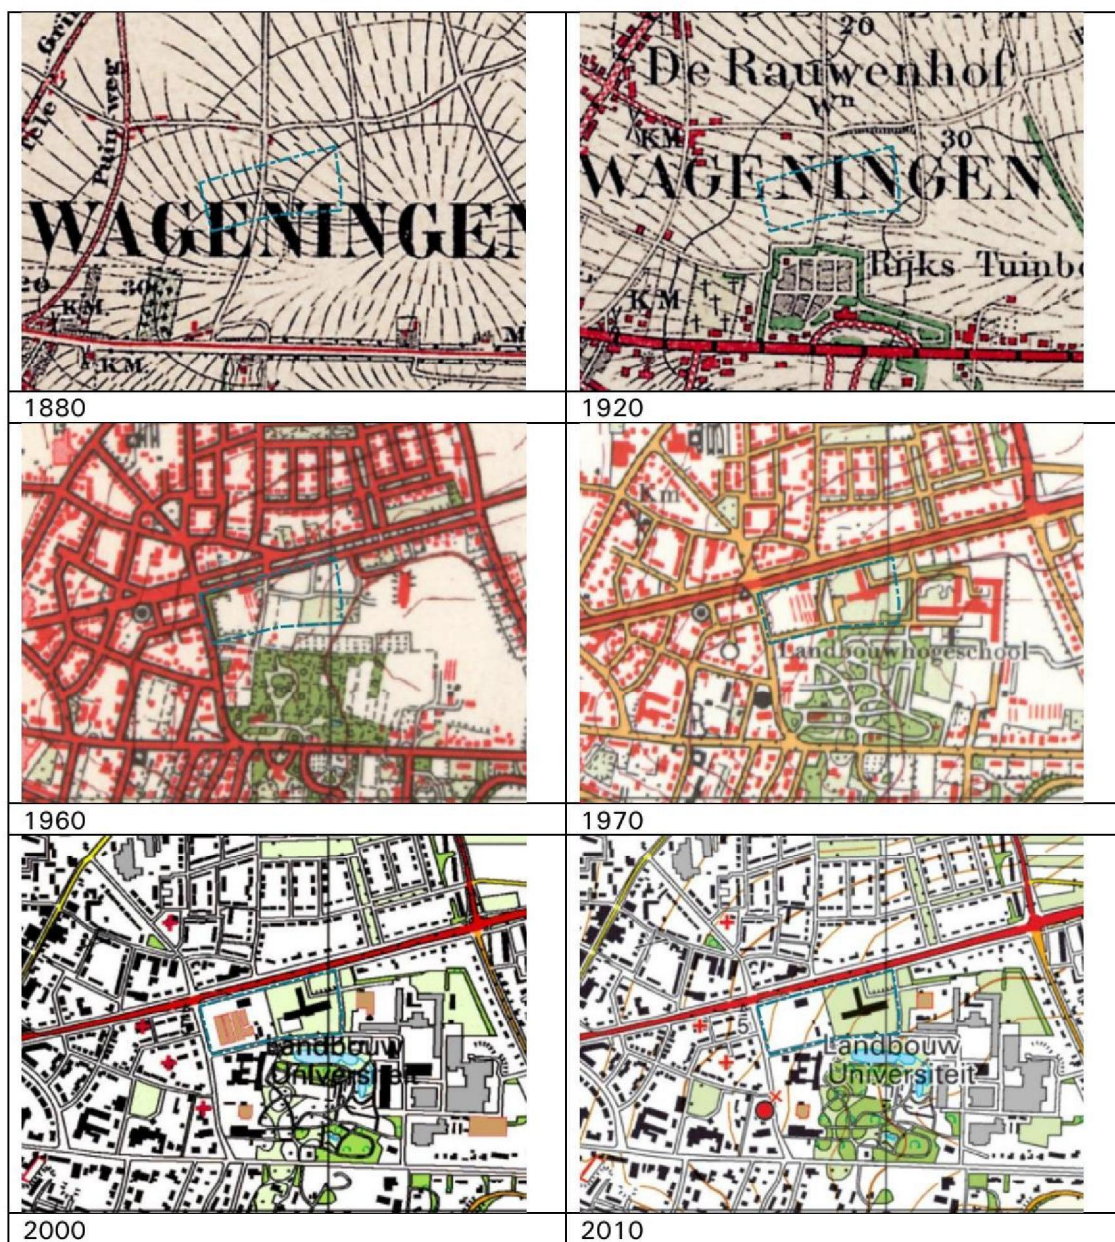
In onderstaande afbeelding zijn historische kaarten opgenomen. Hieruit blijkt dat de locatie tot aan de jaren 20 van de vorige eeuw in gebruik is geweest als landelijk gebied. Op de locatie hebben diverse opstallen gestaan t.b.v. de Wageningen Universiteit (o.a. laboratorium en tropische kassen). Deze opstallen dateren van circa 1970 en zijn in 2010 gesloopt.

Afbeelding 2.2: historische kaarten met in blauw de locatiegrenzen (bron: 2)

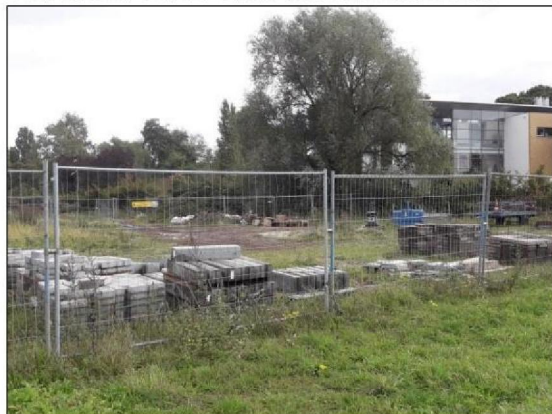
Foto 9: Deel terrein in voor bouwwerkzaamheden

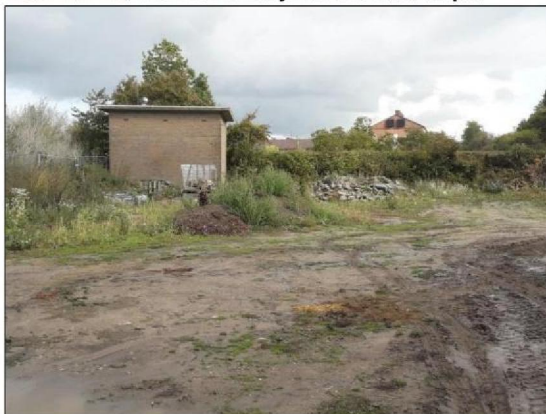
Tijdens de verkenning zijn verder een zanddepot en een asfaltweg (zonder funderingslaag) aangetroffen, beide zijn niet opgenomen in dit verkennend bodemonderzoek.

Foto 10: Transformatorhuisje en deel zanddepot

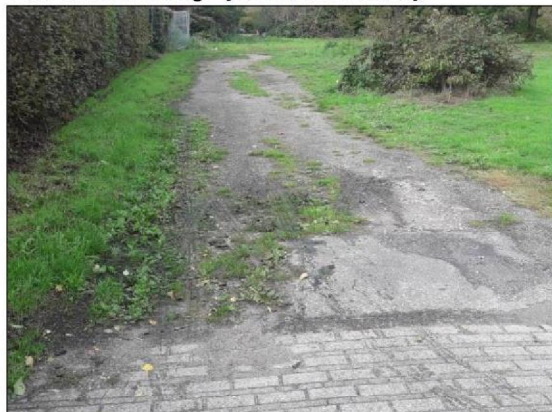
Foto 91: Asfaltweg bij transformatorhuisje

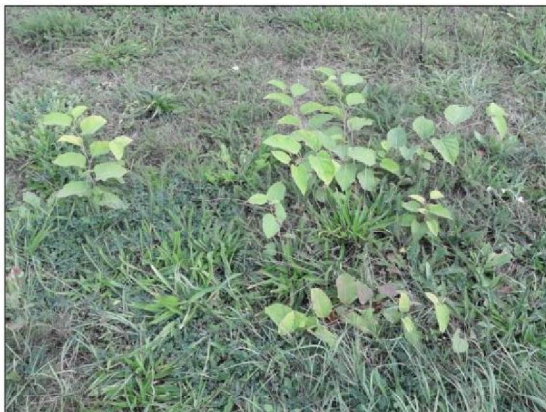
Verder is bij het locatiebezoek een invasieve plantenexoot, de Aziatische Duizendknoop, aangetroffen (zie foto ter referentie in bijlage 6). Er wordt opgemerkt dat er geen volledige inventarisatie van het terrein is gedaan dat gericht was op deze plantensoorten. De Aziatische Duizendknopen zijn woekerplanten die zich met name verspreiden door menselijk handelen, zoals grondverzet. Het wordt daarom aanbevolen om voordat werkzaamheden worden uitgevoerd na te gaan of er Aziatische Duizendknoop aanwezig is op het terrein en deze bij voorkeur te laten verwijderen.

Foto 102: Aziatische Duizendknoop tussen bij boring 16

De aanwezigheid van licht verhoogde gehalten in de bodem heeft geen verdere consequenties voor de werkzaamheden en functie m.b.t. de geplande woningbouw. Wel wordt geadviseerd om de Aziatische Duizendknoop, die op de locatie is aangetroffen, te laten verwijderen. Deze plant kan in korte tijd flink in aantal en volume toenemen. Met het oog op woningbouw kan dit op termijn leiden tot mogelijke schade aan verhardingen en/of woningen.
