**EVALUATIE SANERING**  
(tussentijdse rapportage)  
voor de locatie Parallelweg West 83 te Culemborg  
(Gemeente Culemborg)

Rapport Öko-Care B.V. nr. RE7012A.DOC/HVH

## Evaluatie Sanering (tussentijdse rapportage) voor de locatie Parallelweg West 83 te Culemborg

Opdrachtgever : Driessen Recycling  
Parallelweg West 83  
4107 NA CULEMBORG

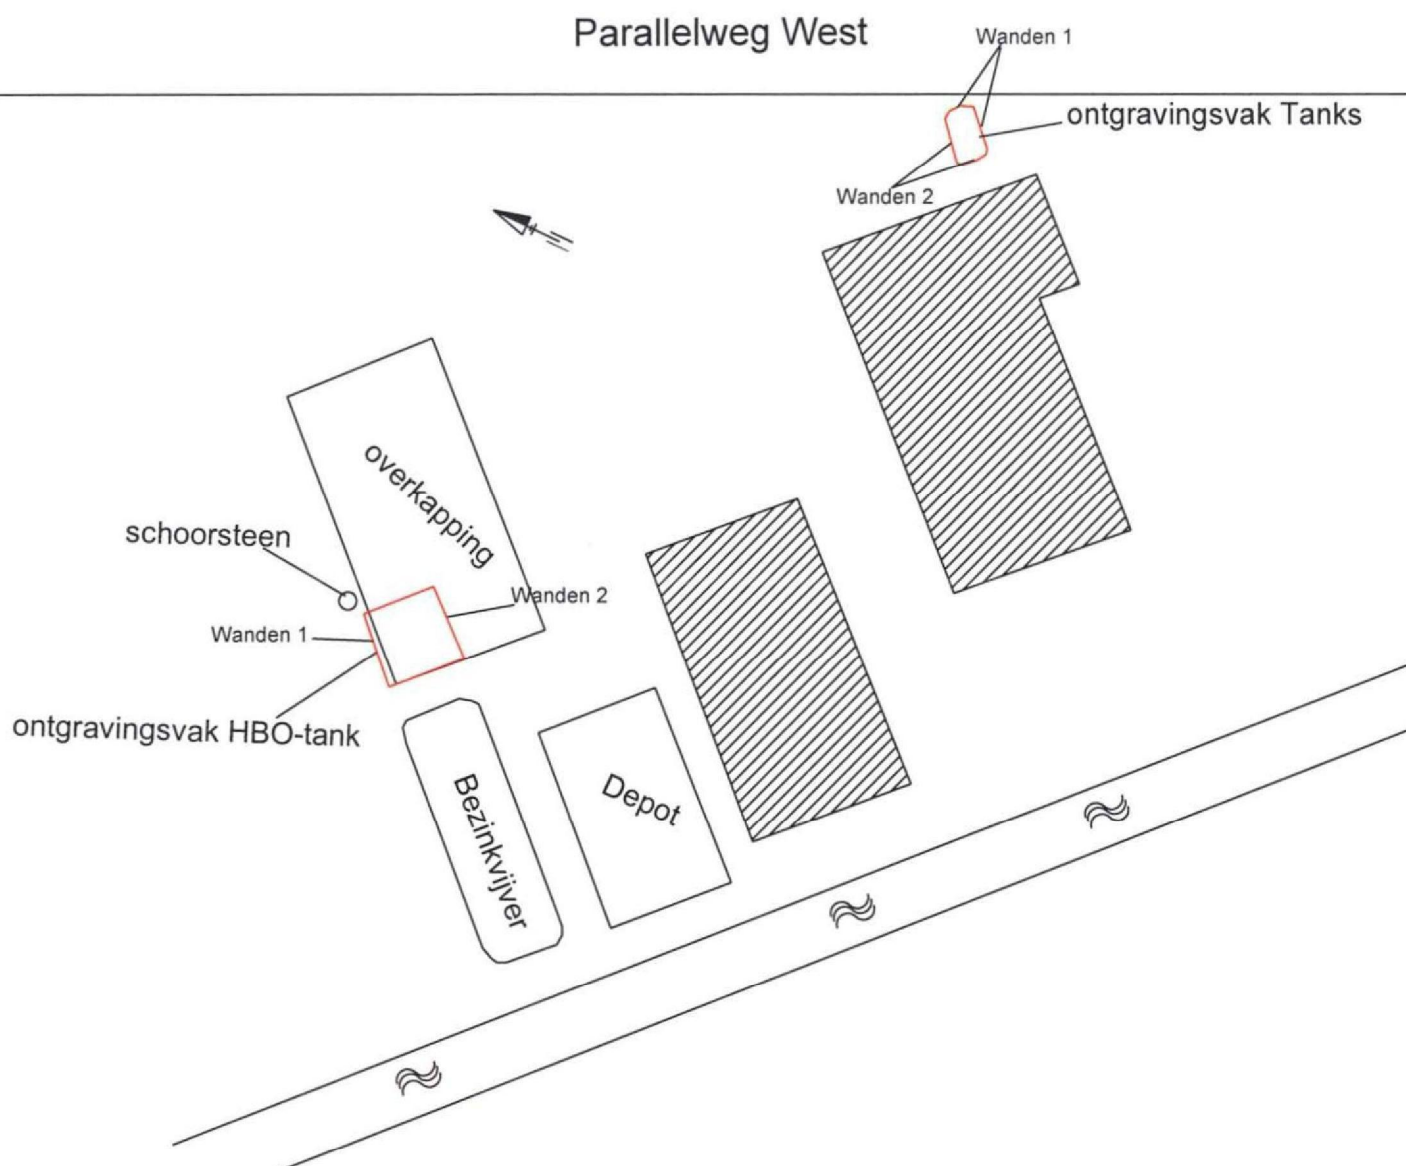
## Situering ontgravingsvakken

De controlemonsters zijn op de volgende plaatsen (zie Bijlage 2) genomen.

Ondergrondse opslagtanks .

Bodem Tanks : bodem ontgravingsput

Wanden 1 Tanks : wanden zuid en west ontgravingsput

Wanden 2 Tanks : wanden noord en oost ontgravingsput

Voormalige HBO-tank.

Bodem put : bodem ontgravingsput

Wanden 1 Put : zuidwand ontgravingsput

Wanden 1B Put : zuidwand ontgravingsput, na aanvullend ontgraving

Wanden 2 Put : noordwand ontgravingsput

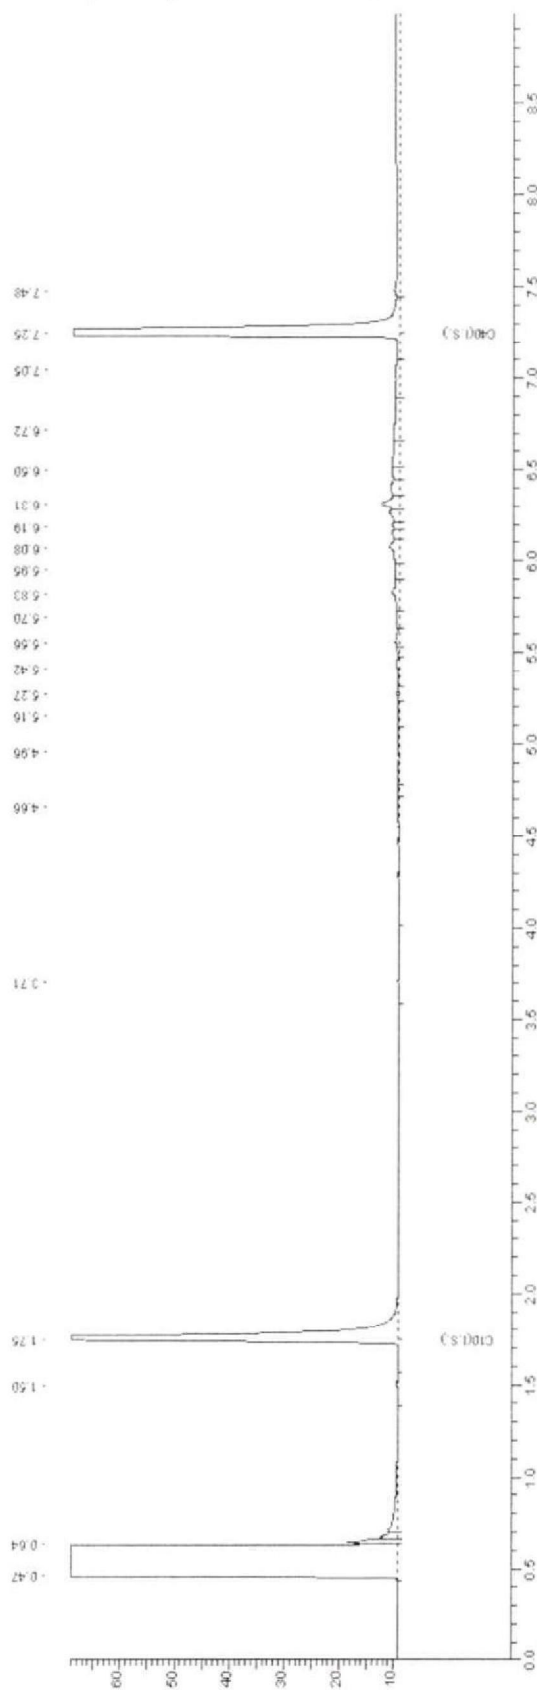
Chromatogram for Order No. 183264, Analysis No. 37275, created at 22.04.2010 01:32:07

| Parameter | Minerale olie | Org. Stof | A-waarde | I-waarde |
|---|---|---|---|---|
| Bodem Tanks | 120 | 42,2 | 570,0 | 15000 |

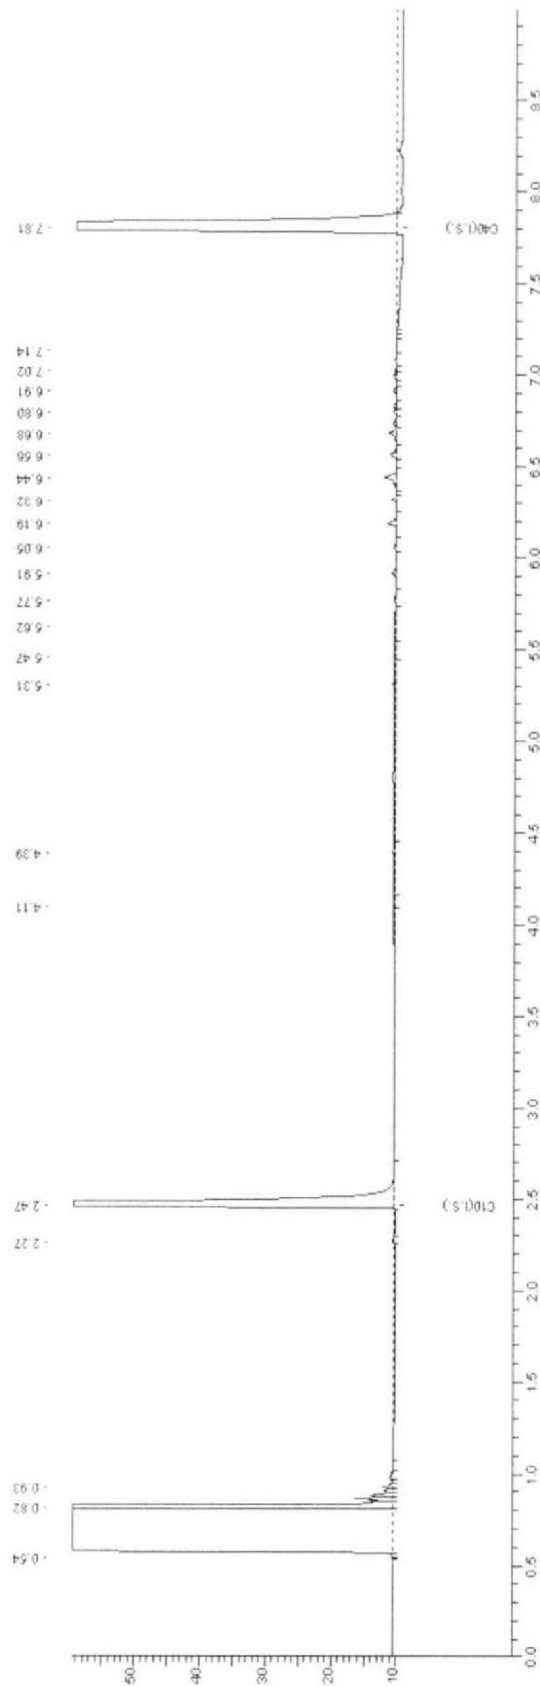
Chromatogram for Order No. 183264, Analysis No. 37276, created at 22.04.2010 04:57:08

| Parameter | Minerale olie | Org. Stof | A-waarde | I-waarde |
|---|---|---|---|---|
| Wanden 1 Tanks | <40 | 15,7 | 298,3 | 7850 |

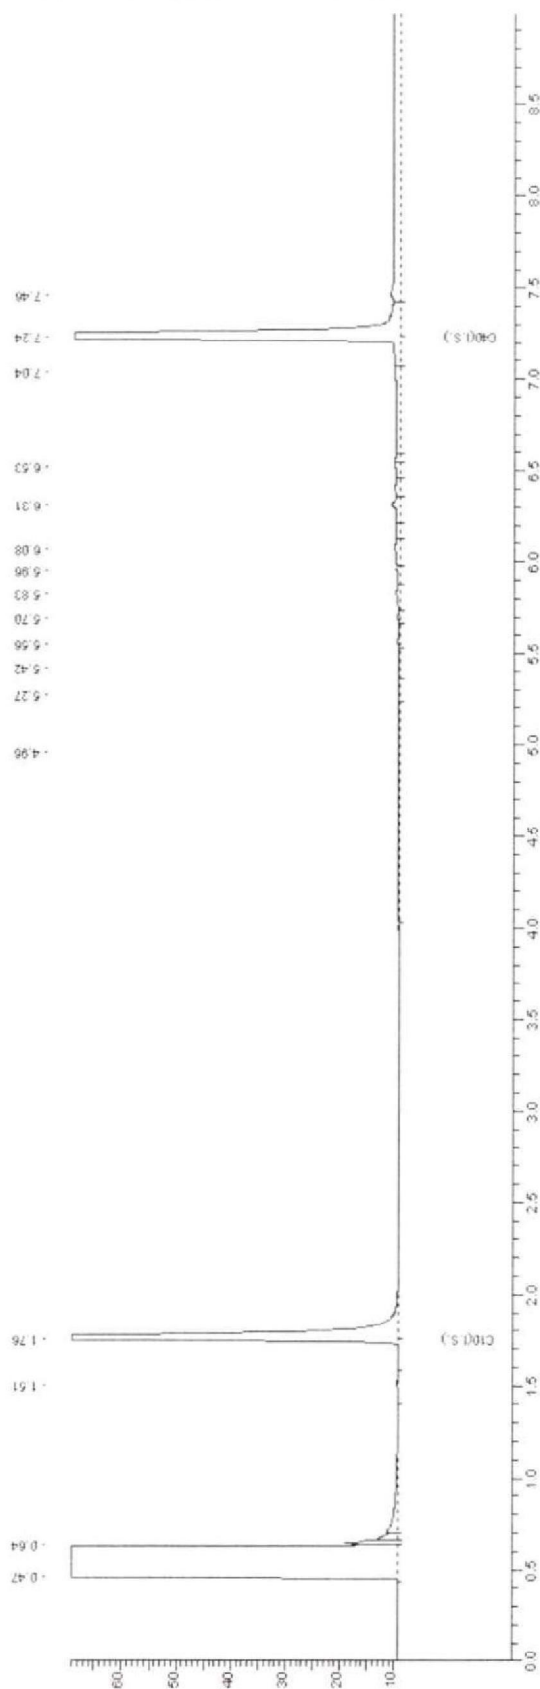
Chromatogram for Order No. 183264, Analysis No. 37277, created at 22.04.2010 02:17:08

| Parameter | Minerale olie | Org. Stof | A-waarde | I-waarde |
|---|---|---|---|---|
| Wanden 2 Tanks | <40 | 11,0 | 209,0 | 5500 |

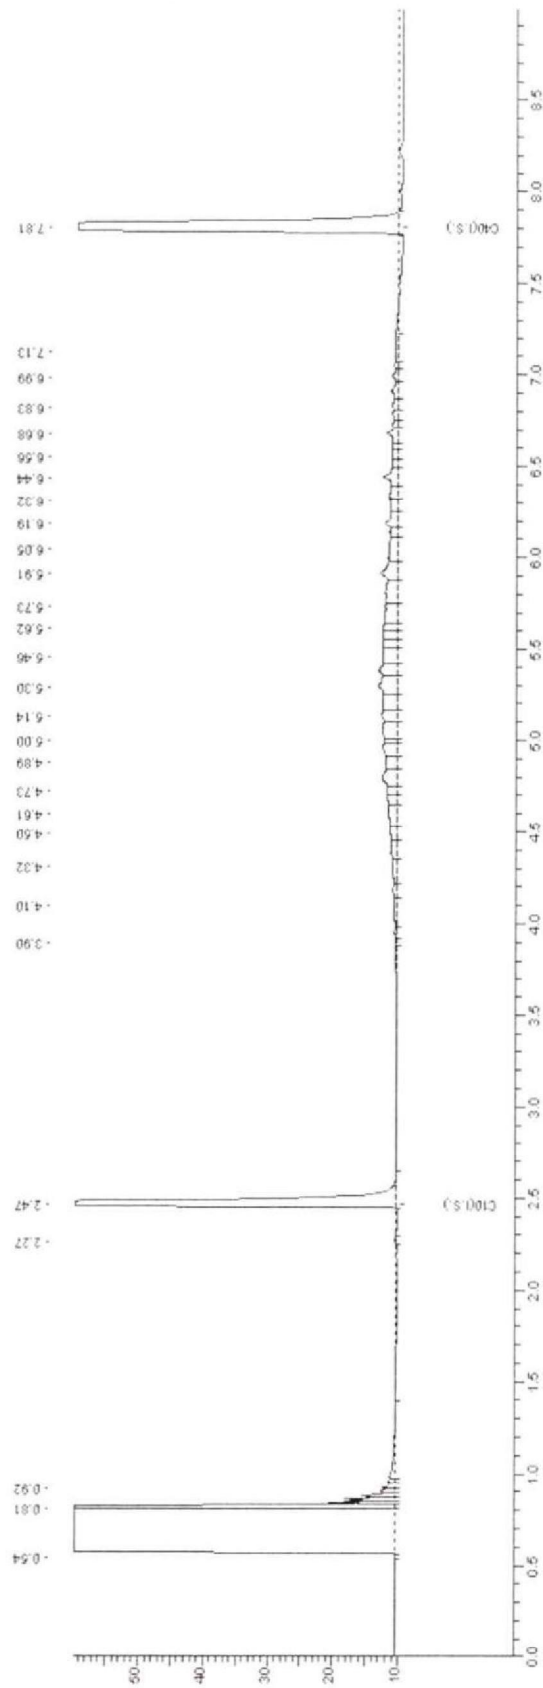
Chromatogram for Order No. 183264, Analysis No. 37278, created at 22.04.2010 04:12:11

| Parameter | Minerale olie | Org. Stof | A-waarde | I-waarde |
|---|---|---|---|---|
| Bodem Put | 59 | 3,31 | 62,89 | 1655 |

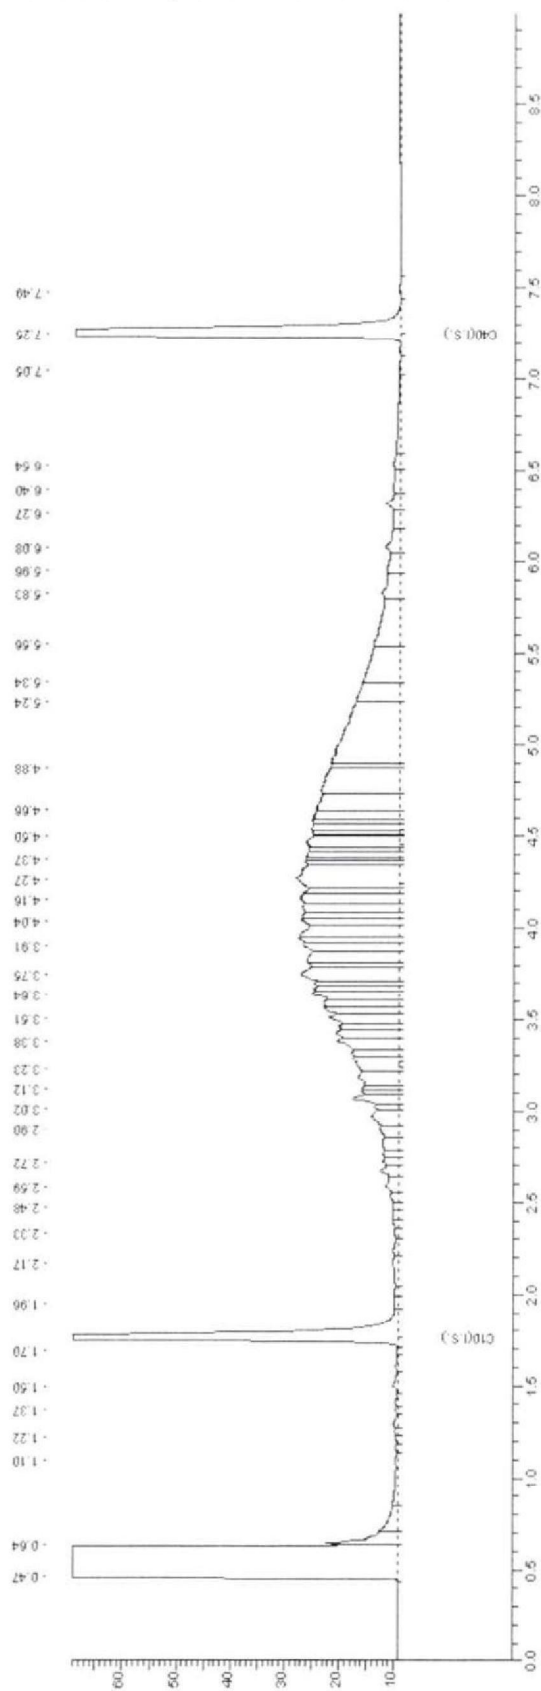
Chromatogram for Order No. 183264, Analysis No. 37279, created at 22.04.2010 04:57:08

| Parameter | Minerale olie | Org. Stof | A-waarde | I-waarde |
|---|---|---|---|---|
| Wanden 1 Put | 580 * | 11,0 | 209,0 | 5500 |

Uit de analyseresultaten van grondmengmonsters Wanden 1 Put en Wanden 1B Put blijkt dat het gehalte aan minerale olie verhoogd is ten opzichte van de betreffende A-waarde.

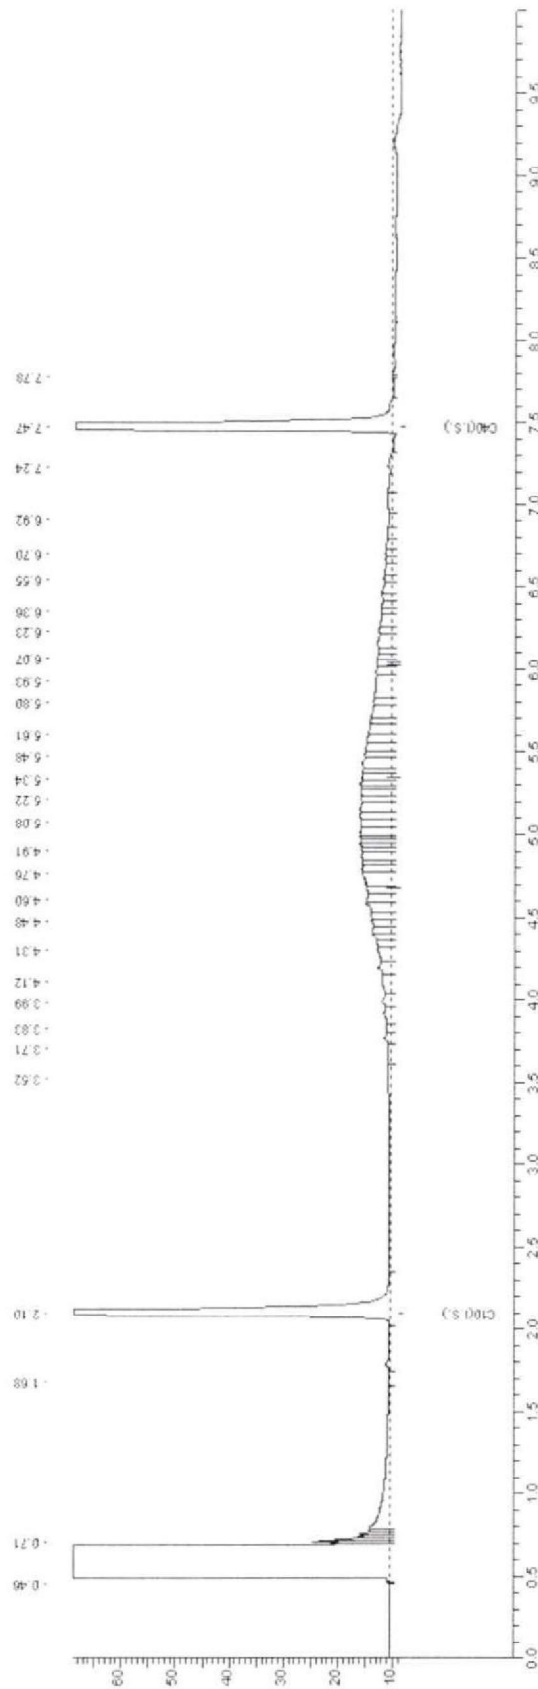
Chromatogram for Order No. 183264, Analysis No. 37280, created at 22.04.2010 06:02:09

| Parameter | Minerale olie | Org. Stof | A-waarde | I-waarde |
|---|---|---|---|---|
| Wanden 2 Put | 110 | 3,01 | 57,19 | 1505 |

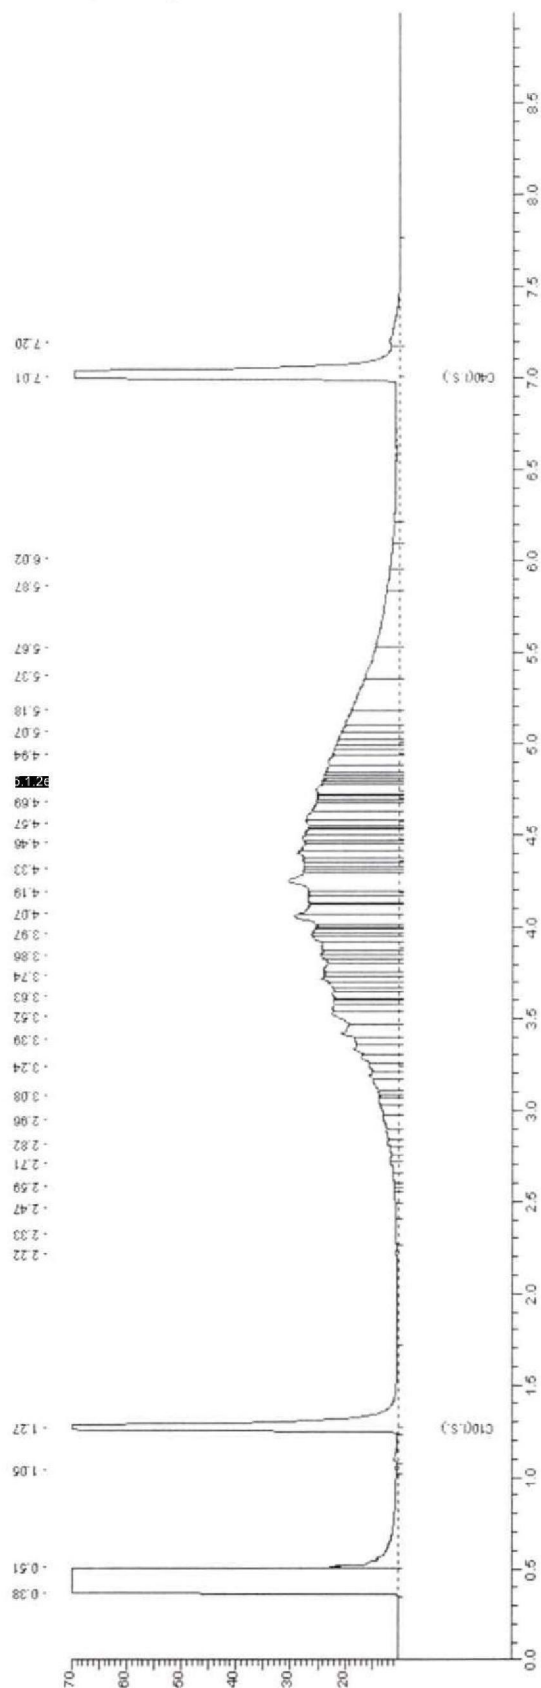
Chromatogram for Order No. 183776, Analysis No. 39810, created at 29.04.2010 17:37:06

| Parameter | Minerale olie | Org. Stof | A-waarde | I-waarde |
|---|---|---|---|---|
| Wanden 1B Put | 340 * | 0,11 | 38,0 | 1000 |
