N834 traject 60 (Zoelmond - Kerk Avezaath (A15))
(km 0,000 – 8,300)
Verkeerskundig integrale trajectpreverkenning
Trajectprogrammering 2025

Provincie Gelderland

1 november 2021

N834 traject 60 Verkeerskundig integrale trajectpreverkenning

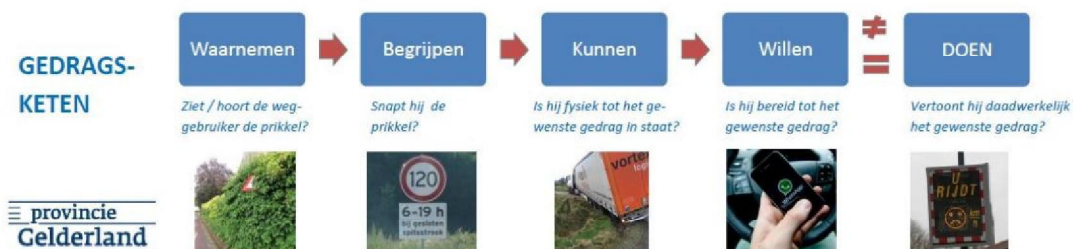
Weggebruikers doorlopen continu een (grotendeels onbewust) proces van het (al dan niet) ontvangen van de prikkel tot het (al dan niet) vertonen van het gewenste gedrag. Dit proces heet de gedragsketen. Wanneer het gewenste gedrag niet vertoond wordt, betekent dit dat ergens in de gedragsketen een barrière is opgetreden. Hier ligt de oorzaak van het ongewenste gedrag. De plek in de gedragsketen waar de barrière optreedt, bepaalt de maatregel die de wegbeheerder kan nemen om de negatieve verkeerseffecten van bepaald gedrag weg te nemen. In de onderstaande afbeelding is een schematische versie van de gedragsketen opgenomen.

De bovenstaande gedragsketen geeft handvatten om de oorzaak van geconstateerde knelpunten in gedrag te achterhalen. Het achterhalen van de oorzaak van het geconstateerde gedrag is van belang om te komen tot effectieve maatregelen.

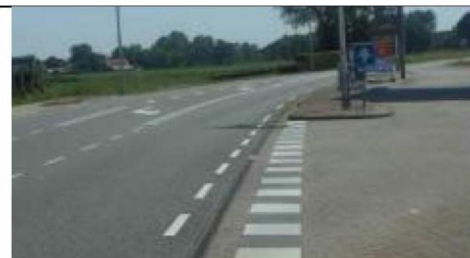
Nr	Thema	Knelpunt	Foto	Oplossing	Ernst	Realiseerbaarheid	Advies en onderbouwing	Cat
B.1	Kruispuntvorm	Inrit tankstation gemarkeerd met zwart wit tegels		Verwijderen zwart wit tegels	C	1	Verkennen	Auto
B.2	Zicht en obstakels							
B.3	Overstekend verkeer	Geen onderbroken asmarkering uitrit overzijde brandstofpomp		Realiseren onderbroken asmarkering	C	1	Verkennen	Auto
B.4	Verlichting							
B.5	Gedrag

B.1 Zwart wit tegels inrit brandstofpomp

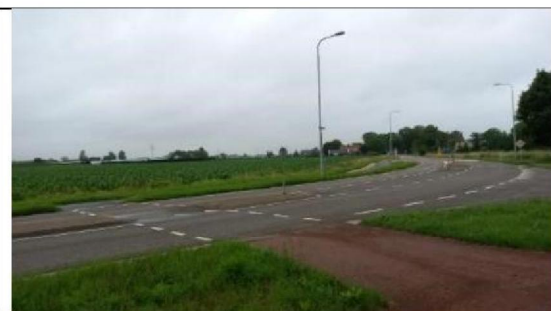
C.1 B6 borden ontbreken

Nr	Thema	Knelpunt	Foto	Oplossing	Ernst	Realiseerbaarheid	Advies en onderbouwing	Cat
C.1	Kruispuntvorm							
C.2	Zicht en obstakels							
C.3	Overstekend verkeer	Haakse oversteek voldoet niet, omdat middengeleider smal is. Daardoor is er weinig opstelruimte voor fietsers	C.3	Verbreden en verbeteren middengeleider.	B	3	niet verkennen	Fiets
C.4	Verlichting							
C.5	Gedrag

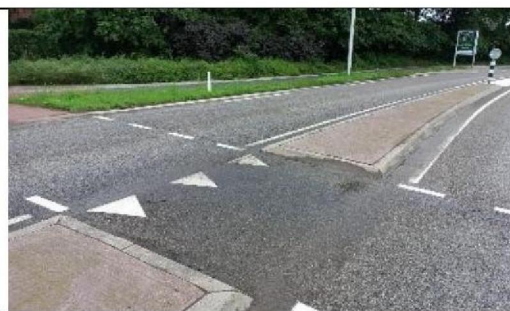
C.3 Smalle middengeleider

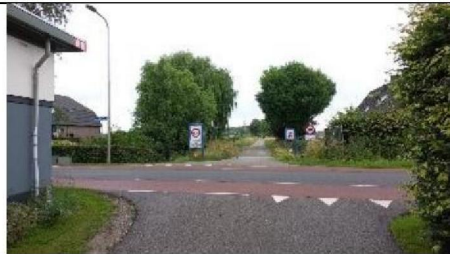
Nr	Thema	Knelpunt	Foto	Oplossing	Ernst	Realiseerbaarheid	Advies en onderbouwing	Cat
D.1	Kruispuntvorm							
D.2	Zicht en obstakels	Onvoldoende oprijzicht naar rechts vanuit Krupheulstraat door aanwezigheid bossages op de aansluiting. Er staat een spiegel voor oprijzicht naar links	D.2	Verbeteren zicht naar rechts door bossages te snoeien	B	1	niet verkennen, want overlap thematiek solitaire verkenning	Auto
D.3	Overstekend verkeer							
D.4	Verlichting							
D.5	Gedrag

D.2 Onvoldoende oprijzicht

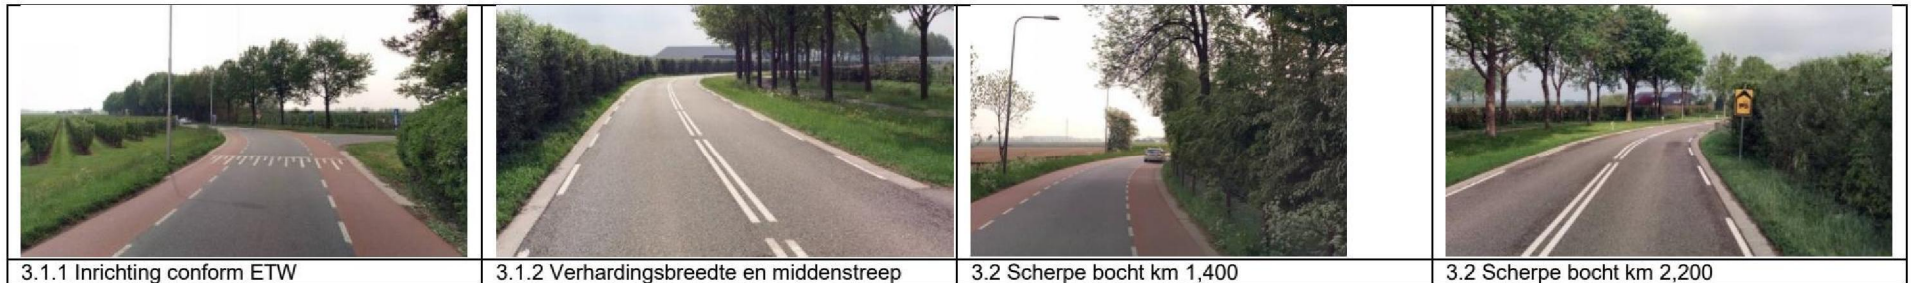
Nr	Thema	Knelpunt	Foto	Oplossing	Ernst	Realiseerbaarheid	Advies en onderbouwing	Cat
3.5	Kruispunten: dichtheid en netwerk	Erfaansluitingen kort na elkaar bij km 2,200 kort na scherpe bocht (zie 3.2)	3.5	Erfaansluitingen bundelen	B	3	niet verkennen	Auto
3.6	Landbouwverkeer en uitritten							
3.7	Fiets	Aanliggend tweerichtingen fietspad te smal tussen km 1,600 en km 2,600 (2,50m ipv 3,50m)		Verbreden fietspad naar 3,50m conform richtlijn doorfietsroute in twee richtingen	A	3	Verkennen	Fiets
	Fiets	Ontbreken vrijliggende fietspaden langs GOW bij km 1,390 tot km 1,600		Realiseren vrijliggende fietspaden (zie ook knelpunt 3.1)	A	3	Verkennen	Fiets
3.8	Obstakels							
3.9	Parkeren	Informatiehaven bij km 2,55		Haltehaven opheffen of te verplaatsen	B	2	Verkennen	Auto
3.10	Gedrag

<p>3.5 erfaansluitingen kort na elkaar</p>	<p>3.7 (brom)fietsvoorziening te smal</p>

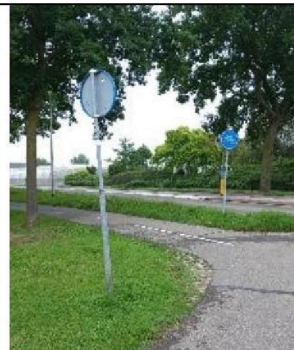
Nr	Thema	Knelpunt	Foto	Oplossing	Ernst	Realiseerbaarheid	Advies en onderbouwing	Cat
I.1	Kruispuntvorm	Fietscirculatie niet volledig: mogelijkheid om fietscirculatie in twee richtingen rondom rotonde volledig te maken, door fietspad op noord-westelijke tak te voorzien van deelstreep	I.1.2	Aanbrengen deelstreep op noord-westelijke tak fietsvoorziening en onderborden OB505	B	2	Verkennen	Fiets
I.2	Zicht en obstakels							
I.3	Overstekend verkeer							
I.4	Verlichting							
I.5	Gedrag

I.1.1 Onderbord OB505 aanbrengen

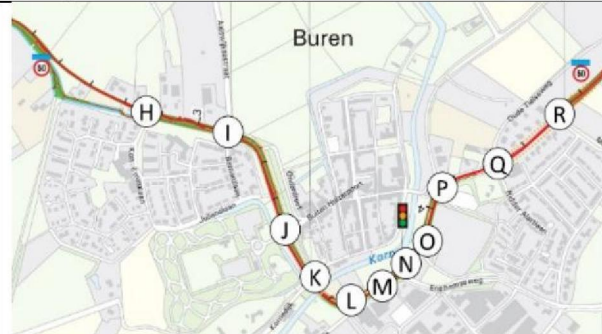
Kruispunt M: N834 Tielseweg / VRI Graafschapstraat (km 3,780)

Nr	Thema	Knelpunt	Foto	Oplossing	Ernst	Realiseerbaarheid	Advies en onderbouwing	Cat
M.1	Kruispuntvorm	Met VRI geregelde oversteekplaatsen zijn vanwege verkeersveiligheid ongewenst, zeker bij lage intensiteiten.	M.1	Verken de mogelijkheid om de VRI op te heffen en te vervangen door een gefaseerde oversteek	A	3	Verkennen	Auto
M.2	Zicht en obstakels							
M.3	Overstekend verkeer	Door de (afwijkende) inrichting met elementverharding is niet duidelijk dat deze oversteek en de aanliggende paden tevens fietspaden zijn. Markering ontbreekt (asmarkering, haaiantanden)		Elementverharding verwijderen en vervangen voor asfalt	B	2	Verkennen	Fiets
M.4	Verlichting							
M.5	Gedrag	Rood licht wordt genegeerd door fietsers en voetgangers. Huidige inrichting/regeling nodigt uit om rood licht te negeren.		Overweeg aanpassen regeling in altijd groen voor overstekend verkeer, behalve als er auto's zijn of verwijder VRI en realiseer gefaseerde oversteek	A	3	Verkennen	Auto

M.1 VRI kruispunt Graafschapstraat

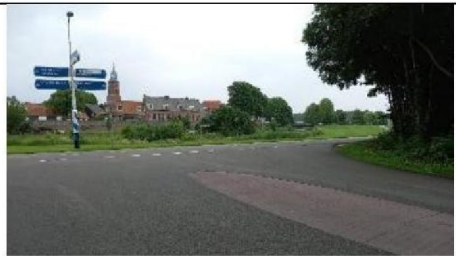
Nr	Thema	Knelpunt	Foto	Oplossing	Ernst	Realiseerbaarheid	Advies en onderbouwing	Cat
N.1	Kruispuntvorm	Breed vormgegeven voorrangskruispunt maakt het mogelijk dat links- en rechtsafslaand verkeer zich naast elkaar opstelt, dit vergroot de kans op afdekongevallen.	N.1	Aansluiting kleiner maken, met aandacht voor toegankelijkheid openbaar vervoer en vrachtverkeer richting achterliggende bedrijvigheid	B	2	Verkennen	Auto
N.2	Zicht en obstakels							
N.3	Overstekend verkeer							
N.4	Verlichting							
N.5	Gedrag	Kapotgereden bermen in op de aansluiting aanwezig, ondanks ruime vormgeving	N.5	Realiseer bermbeton in de bochten van de aansluiting	B	1	Verkennen	Auto

N.1 Breed vormgegeven kruispunt	N.5 kapotgereden berm

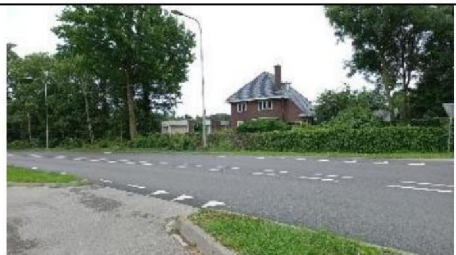
Nr	Thema	Knelpunt	Foto	Oplossing	Ernst	Realiseerbaarheid	Advies en onderbouwing	Cat
O.1	Kruispuntvorm	Bord B6 ontbreekt	O.1	Plaatsen bord B6	C	1	Verkennen, quick win	Auto
O.2	Zicht en obstakels							
O.3	Overstekend verkeer	Verbinding tussen oversteek en fietspad zijn te smal (ca. 2.00m in plaats van 2,50m). Tevens ontbreken asmarkering en voorrangsregeling op aansluiting fietspad (borden / haaiantanden)		Verbreiden fietsverbindingen tussen oversteek en fietspad tot 2,50m en aanbrengen voorrangsregeling.	B	2	Verkennen,	Fiets
O.4	Verlichting							
O.5	Gedrag

O.1 B6 ontbreekt

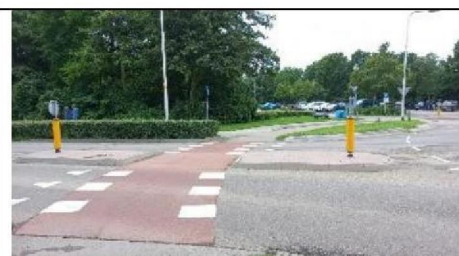
Nr	Thema	Knelpunt	Foto	Oplossing	Ernst	Realiseerbaarheid	Advies en onderbouwing	Cat
P.1	Kruispuntvorm							
P.2	Zicht en obstakels							
P.3	Overstekend verkeer	Voetgangers maken gebruik van de fietsoversteek, wanneer zij vanaf parkeerplaats richting centrum Buren gaan ondanks de aanwezigheid van een zebepad aan de andere zijde van de rotonde	P.3	Realiseren voetgangersoversteek op oostelijke tak rotonde	B	2	Verkennen	Voet
P.4	Verlichting							
P.5	Gedrag

P.3 Locatie voetgangersoversteek wenselijk

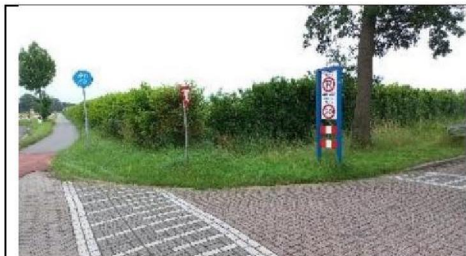
Nr	Thema	Knelpunt	Foto	Oplossing	Ernst	Realiseerbaarheid	Advies en onderbouwing	Cat
R.1	Kruispuntvorm	Zijweg vormgegeven als uitritconstructie door middel van klinkerverharding en plateau	R.1	Aanpassen aansluiting door aanbrengen asfalt en haaiantanden	B	2	Verkennen	Auto
R.2	Zicht en obstakels							
R.3	Overstekend verkeer							
R.4	Verlichting							
R.5	Gedrag

R.1 Uitritconstructie

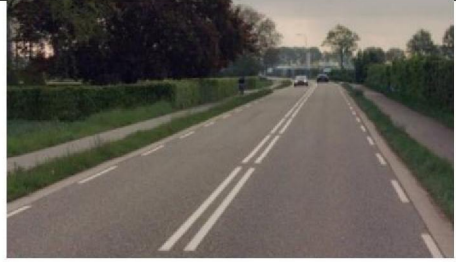
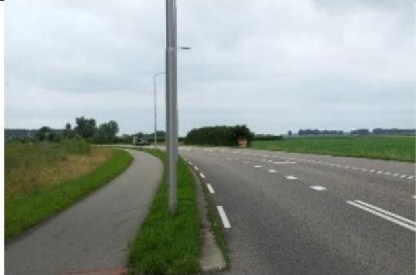
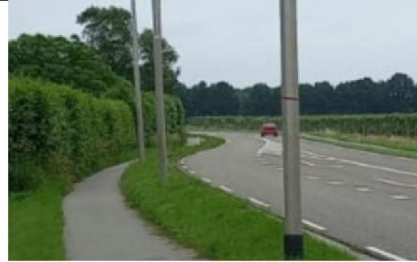
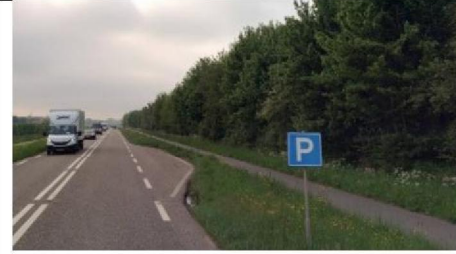
5.8	Obstakels	Op een aantal plekken wordt het fietspad optisch en fysiek versmald door de aanwezigheid van brede hagen langs het fietspad	5.8	Overleg met eigenaren over terugsnoeien van hagen en verkennen duurzame oplossing	B	2	Verkennen

Realiseerbaarheid						1	2	3	4	Ernst	A					B					C				
		Realiseerbaarheid																																			
		1	2	3	4																																
Ernst	A																																				
	B																																				
	C																																				
Nr	Thema	Knelpunt	Foto	Oplossing	Ernst	Realiseerbaarheid	Advies en onderbouwing	Cat																													
5.9	Parkeren	Parkeerhavens aanwezig bij: <ul style="list-style-type: none"> Km 6,550 Km 6,750 Km 7,000 Km 7,200 Km 7,450 Ook benoemd in vorige trajectcyclus	5.9	Verwijderen parkeerhavens indien ze geen functie hebben voor handhaving of onderhoud	B	2	Verkennen	Auto																													
5.10	Gedrag

5.1 Verhardingsbreedte en middenstreep	5.7.1 Fietsvoorziening en tussenberm smal	5.8 Hagen langs fietsvoorziening	5.9 Parkeerhavens

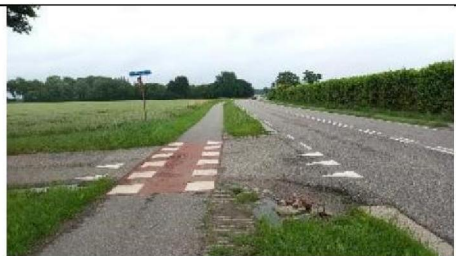
Nr	Thema	Knelpunt	Foto	Oplossing	Ernst	Realiseerbaarheid	Advies en onderbouwing	Cat
S.1	Kruispuntvorm							
S.2	Zicht en obstakels							
S.3	Overstekend verkeer							
S.4	Verlichting							
S.5	Gedrag	Kapotgereden bermen in op de aansluiting aanwezig	S.5	Verbreden en doortrekken bembeton in de bochten van de aansluiting	B	1	Verkennen	Auto

S.5 Bemschade

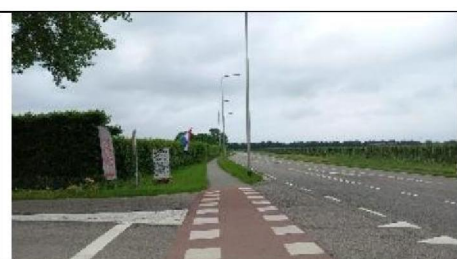
U.1 Aansluiting onvoldoende uitgebogen			
--	--	--	--

Nr	Thema	Knelpunt	Foto	Oplossing	Ernst	Realiseerbaarheid	Advies en onderbouwing	Cat
U.1	Kruispuntvorm	Aanliggende fiets-/bromfietsoversteek (in de voorrang) onvoldoende uitgebogen, afstand tot hoofdrijbaan is 1,20m in plaats van 4.50 - 6,00m	U.1	In de vorige trajectcyclus is de oversteek uitgevoerd met rood asfalt. Onduidelijk is of destijds is onderzocht om de oversteek ook uit te buigen. Daarom het advies om maatregelen ter verbetering van de verkeersveiligheid voor fietsers en verkeer op de hoofdrijbaan te onderzoeken. Bijvoorbeeld verder uitbuigen aansluiting.	B	3	niet verkennen	Auto / Fiets
		Stopbord met stopstreep aanwezig, evenals haaiantanden		Voorrangregel uitvoeren met stopbord en stopstreep	C	1	Verkennen	Auto
U.2	Zicht en obstakels							
U.3	Overstekend verkeer							
U.4	Verlichting							
U.5	Gedrag

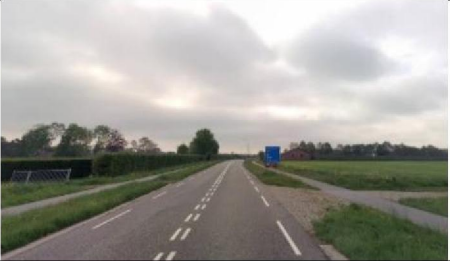
Nr	Thema	Knelpunt	Foto	Oplossing	Ernst	Realiseerbaarheid	Advies en onderbouwing	Cat
V.1	Kruispuntvorm	Kruispunt is een overgang tussen twee landbouwpercelen. Is vormgegeven als erfaansluitingen en vervolgt in onverharde weg. Er is geen voorrangregeling en het kruispunt is onverlicht en slecht zichtbaar vanaf de hoofdrijbaan	V.1	Geen maatregelen, want in vorige trajectcyclus is dit kruispunt in deze vorm aangelegd.				
V.2	Zicht en obstakels							
V.3	Overstekend verkeer							
V.4	Verlichting							
V.5	Gedrag

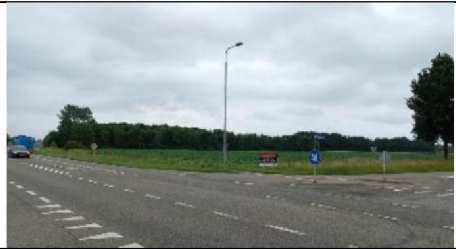
W.3 Kruispunt met uitvoegstroken

Realiseerbaarheid						1	2	3	4	Ernst	A					B					C				
		Realiseerbaarheid																																			
		1	2	3	4																																
Ernst	A																																				
	B																																				
	C																																				
Nr	Thema	Knelpunt	Foto	Oplossing	Ernst	Realiseerbaarheid	Advies en onderbouwing	Cat																													
W.1	Kruispuntvorm																																				
W.2	Zicht en obstakels																																				
W.3	Overstekend verkeer	Overstekende fietsers moeten in één beweging grote afstand overbruggen door aanwezigheid uitvoegstroken voor autoverkeer	W.3	Creëer gefaseerde fietsoversteek op kruispunt, in verband met aanwezigheid recreatieve fietsroute	B	3	niet verkennen	Fiets																													
W.4	Verlichting																																				
W.5	Gedrag

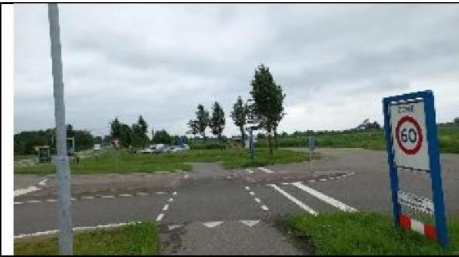
X.1 B6 borden ontbreken

Nr	Thema	Knelpunt	Foto	Oplossing	Ernst	Realiseerbaarheid	Advies en onderbouwing	Cat
X.1	Kruispuntvorm							
X.2	Zicht en obstakels							
X.3	Overstekend verkeer							
X.4	Verlichting							
X.5	Gedrag

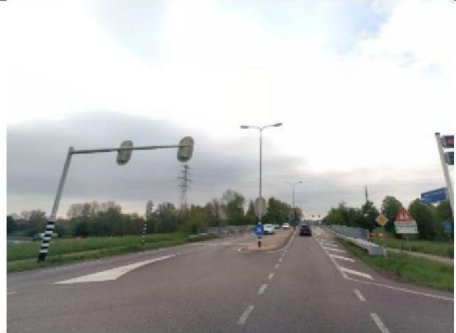
Nr	Thema	Knelpunt	Foto	Oplossing	Ernst	Realiseerbaarheid	Advies en onderbouwing	Cat
Y.1	Kruispuntvorm	Op dit kruispunt is maatwerk toegepast om alle verkeersstromen binnen het bestaande profiel in te passen. Dat komt vanwege de ligging op het viaduct. Daardoor zijn maatvoeringen niet volledig binnen de normen die daarvoor gelden	Y.1					
Y.2	Zicht en obstakels							
Y.3	Overstekend verkeer							
Y.4	Verlichting							
Y.5	Gedrag

Y.1 Kruispuntvorm

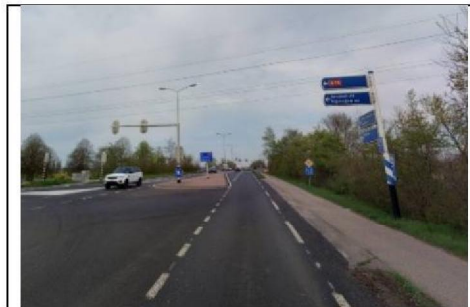
<p>Z.1 Kruispuntvorm</p>

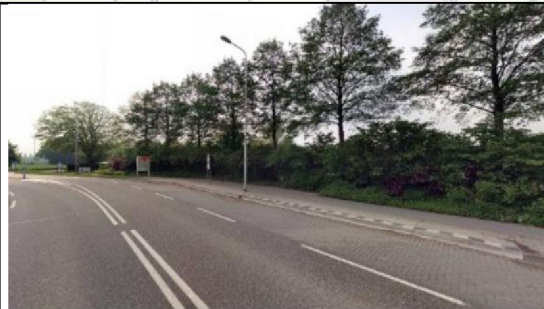
^ Overzichtsfoto halte rechts

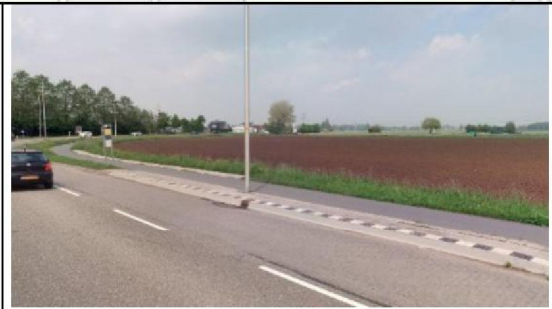
^ Overzichtsfoto halte links

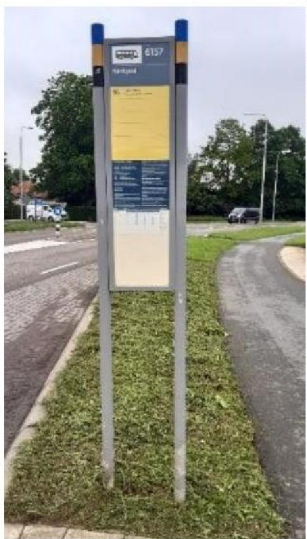
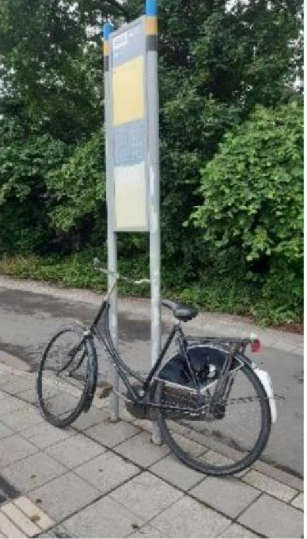
Haltebord aanwezig	Ja	Staat parallel ipv haaks op de weg. Achterkant is alleen vanaf fietspad te lezen.	Ja	
Volledigheid reisinformatie (dienstregeling + kaart)	Ja		Ja	
Abri	Nee		Nee	
Zitelement	Nee		Nee	
Afvalbak	Nee		Nee	
Fietsenstalling	Nee		Nee	
Veiligheid				
Verlichting	Ja	Straatverlichting	Ja	Straatverlichting
Hekwerk	Nee	Hoogteverschil (ca. 13 cm) met achterliggend fietspad	Nee	Hoogteverschil (ca. 13 cm) met achterliggend fietspad
Manoeuvrerruimte bus	Ja		Ja	
Onderhoud				
Oneffenheden (< 2 cm)	Geen		Geen	
Kwaliteit verharding	Goed		Goed	
Kwaliteit groenvoorziening	Matig	Overhangende bosschages over voetpad	Goed	
Haltebord	Matig		Matig	
Abri	n.v.t.		n.v.t.	
Zitelement	n.v.t.		n.v.t.	
Afvalbak	n.v.t.		n.v.t.	
Verlichting	Goed		Goed	
Hekwerk	n.v.t.		n.v.t.	
Fietsenstalling	n.v.t.		n.v.t.	
Schade stootbanden	Geen		Geen	
Spoorvorming halteplaats	Geen		Geen	
Overige opmerkingen / foto's

Afbladerende coating		Haltebord haaks op rijbaan

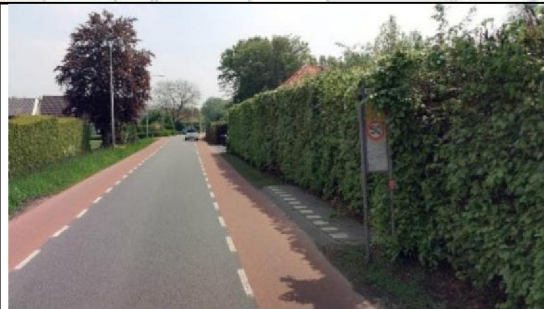
^ Overzichtsfoto halte rechts

Haltebord aanwezig	Ja	Staat voor halteplaats (ontneemt zicht op perron)	Ja	Staat voor halteplaats (ontneemt zicht op perron)
Volledigheid reisinformatie (dienstregeling + kaart)	Ja	Lijnnetkaart alleen vanuit berm te lezen	Ja	Lijnnetkaart alleen vanuit berm te lezen
Abri	Nee		Nee	
Zitelement	Nee		Nee	
Afvalbak	Nee		Nee	
Fietsstalling	Nee		Nee	
Veiligheid				
Verlichting	Ja	Straatverlichting	Ja	Straatverlichting
Hekwerk	n.v.t.		n.v.t.	
Manoeuvrerruimte bus	Ja		Ja	
Onderhoud				
Oneffenheden (< 2 cm)	Geen		Geen	
Kwaliteit verharding	Goed		Goed	
Kwaliteit groenvoorziening	Matig	Overhangende bosschages over perron	Goed	
Haltebord	Matig	Overhangende bosschages	Matig	Groene aanslag
Abri	n.v.t.		n.v.t.	
Zitelement	n.v.t.		n.v.t.	
Afvalbak	n.v.t.		n.v.t.	
Verlichting	Goed		Goed	
Hekwerk	n.v.t.		n.v.t.	
Fietsstalling	n.v.t.		n.v.t.	
Schade stootbanden	Geen		Geen	
Spoorvorming halteplaats	Geen		Geen	
Overige opmerkingen / foto's

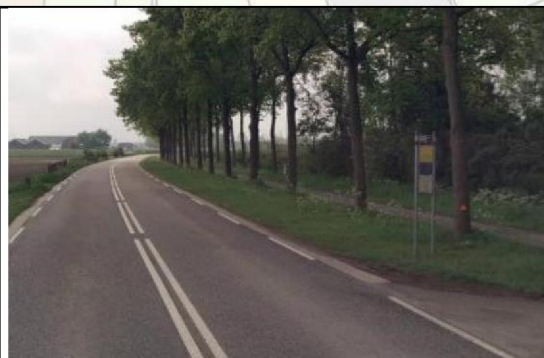
^ Overzichtsfoto halte rechts

Volledigheid reisinformatie (dienstregeling + kaart)	Ja		Ja	
Abri	Nee		Nee	
Zitelement	Nee		Nee	
Afvalbak	Nee		Nee	
Fietsenstalling	Nee		Nee	
Veiligheid				
Verlichting	Nee		Nee	
Hekwerk	n.v.t.		n.v.t.	
Manoeuvrerruimte bus	Ja		Ja	
Onderhoud				
Oneffenheden (< 2 cm)	Geen		Geen	
Kwaliteit verharding	Goed		Goed	
Kwaliteit groenvoorziening	Goed		Goed	
Haltebord	Goed		Goed	
Abri	n.v.t.		n.v.t.	
Zitelement	n.v.t.		n.v.t.	
Afvalbak	n.v.t.		n.v.t.	
Verlichting	n.v.t.		n.v.t.	
Hekwerk	n.v.t.		n.v.t.	
Fietsenstalling	n.v.t.		n.v.t.	
Schade stootbanden	n.v.t.		n.v.t.	
Spoorvorming halteplaats	Geen		Geen	
Overige opmerkingen / foto's

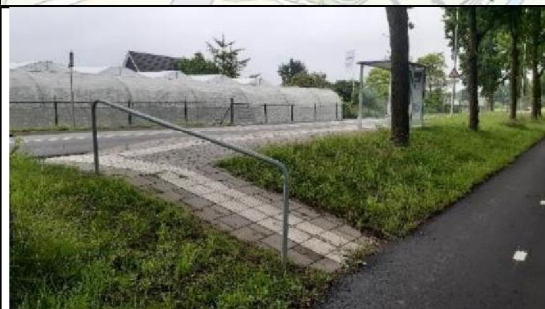
^ Overzichtsfoto halte rechts

Haltebord aanwezig	Ja		Ja	
Volledigheid reisinformatie (dienstregeling + kaart)	Ja		Ja	
Abri	Ja	Niet conform huisstijl Cf. haltetype niet noodz.	Ja	Niet conform huisstijl Cf. haltetype niet noodz.
Zitelement	Ja	Niet conform huisstijl Cf. haltetype niet noodz.	Ja	Niet conform huisstijl Cf. haltetype niet noodz.
Afvalbak	Nee		Nee	
Fietsenstalling	Nee		Nee	
Veiligheid				
Verlichting	Ja		Ja	
Hekwerk	Ja		n.v.t.	
Manoeuvrerruimte bus	Ja		Ja	
Onderhoud				
Oneffenheden (< 2 cm)	Geen		Ja	Hoogteverschil met geleiding voor slechtzienden
Kwaliteit verharding	Goed		Goed	
Kwaliteit groenvoorziening	Goed		Goed	
Haltebord	Goed		Matig	Vervaagde kleurenbanden
Abri	Goed		Goed	
Zitelement	Verroest		Verroest	
Afvalbak				
Verlichting	Goed		Goed	
Hekwerk	Goed			
Fietsenstalling				
Schade stootbanden	Goed		Goed	
Spoorvorming halteplaats	Goed		Goed	
Overige opmerkingen / foto's

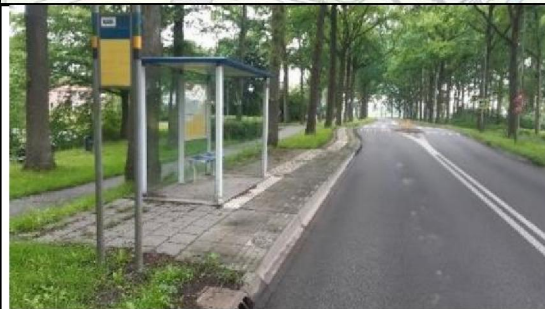
^ Overzichtsfoto halte rechts

Haltebord	Goed		Goed	
Abri	Goed		Goed	
Zitelement	Matig	Enige roestvorming	Matig	Enige roestvorming
Afvalbak	n.v.t.		n.v.t.	
Verlichting	Goed		Goed	
Hekwerk	n.v.t.		n.v.t.	
Fietsenstalling	n.v.t.		Slecht	Overhangende bosschages
Schade stootbanden	Geen		Geen	
Spoorvorming halteplaats	Geen		Geen	
Overige opmerkingen / foto's

Onlogische aansluiting voetpad op oversteek		Overhangende bosschages fietsenstalling

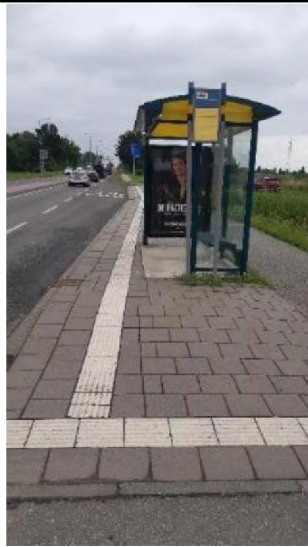
^ Overzichtsfoto halte rechts

Afvalbak	n.v.t.		n.v.t.	
Verlichting	Goed		Goed	
Hekwerk	n.v.t.		n.v.t.	
Fietsenstalling	n.v.t.		n.v.t.	
Schade stootbanden	Geen		Geen	
Spoorvorming halteplaats	Geen		Geen	
Overige opmerkingen / foto's
