## Rapportage Asbestinventarisatie conform het Certificatieschema voor het Procecertificaat Asbestinventarisatie

Projectnummer: 202101120-7

Het inwendig kanaal Zone 8, lot 22 schoorsteen aan de Hollandiaweg 11 te Nijmegen

Opdrachtgever : Brown & Mason BV  
Mr B.M. Teldersstraat 7  
6842CT Arnhem

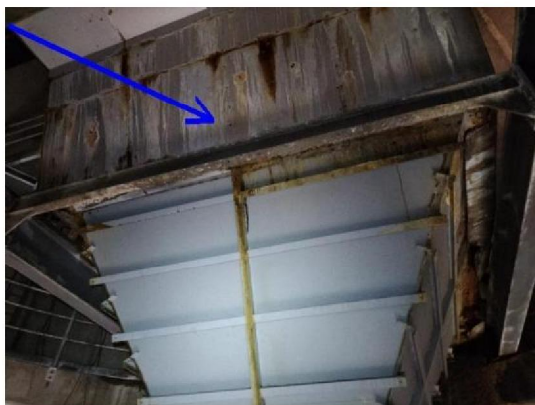
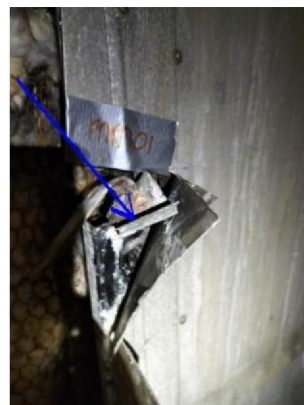
### Bron 1: Pakking

| <b>Soort materiaal</b> | Pakkingsmateriaal |
| <b>Asbesthoudend</b> | Nee |

| <b>Opmerkingen</b> | De bron betreft asbestvrij pakkingsmateriaal als afstandhouders tussen de montagebeugels en de casing van het inwendige kanaal. |

| <b>Aanbevelingen</b> | Het is gezien de bevindingen niet aannemelijk dat overige delen van het inwendige kanaal wel zijn voorzien van asbesthoudend (pakkings-)materiaal. Mocht tijdens sloopwerkzaamheden onverwachts toch afwijkend en/of asbestverdacht materiaal ter plaatse van de schoorsteen worden aangetroffen dienen de werkzaamheden ter plaatse van desbetreffende locaties te worden gestaakt. In dit geval is aanvullende asbestinventarisatie noodzakelijk. |

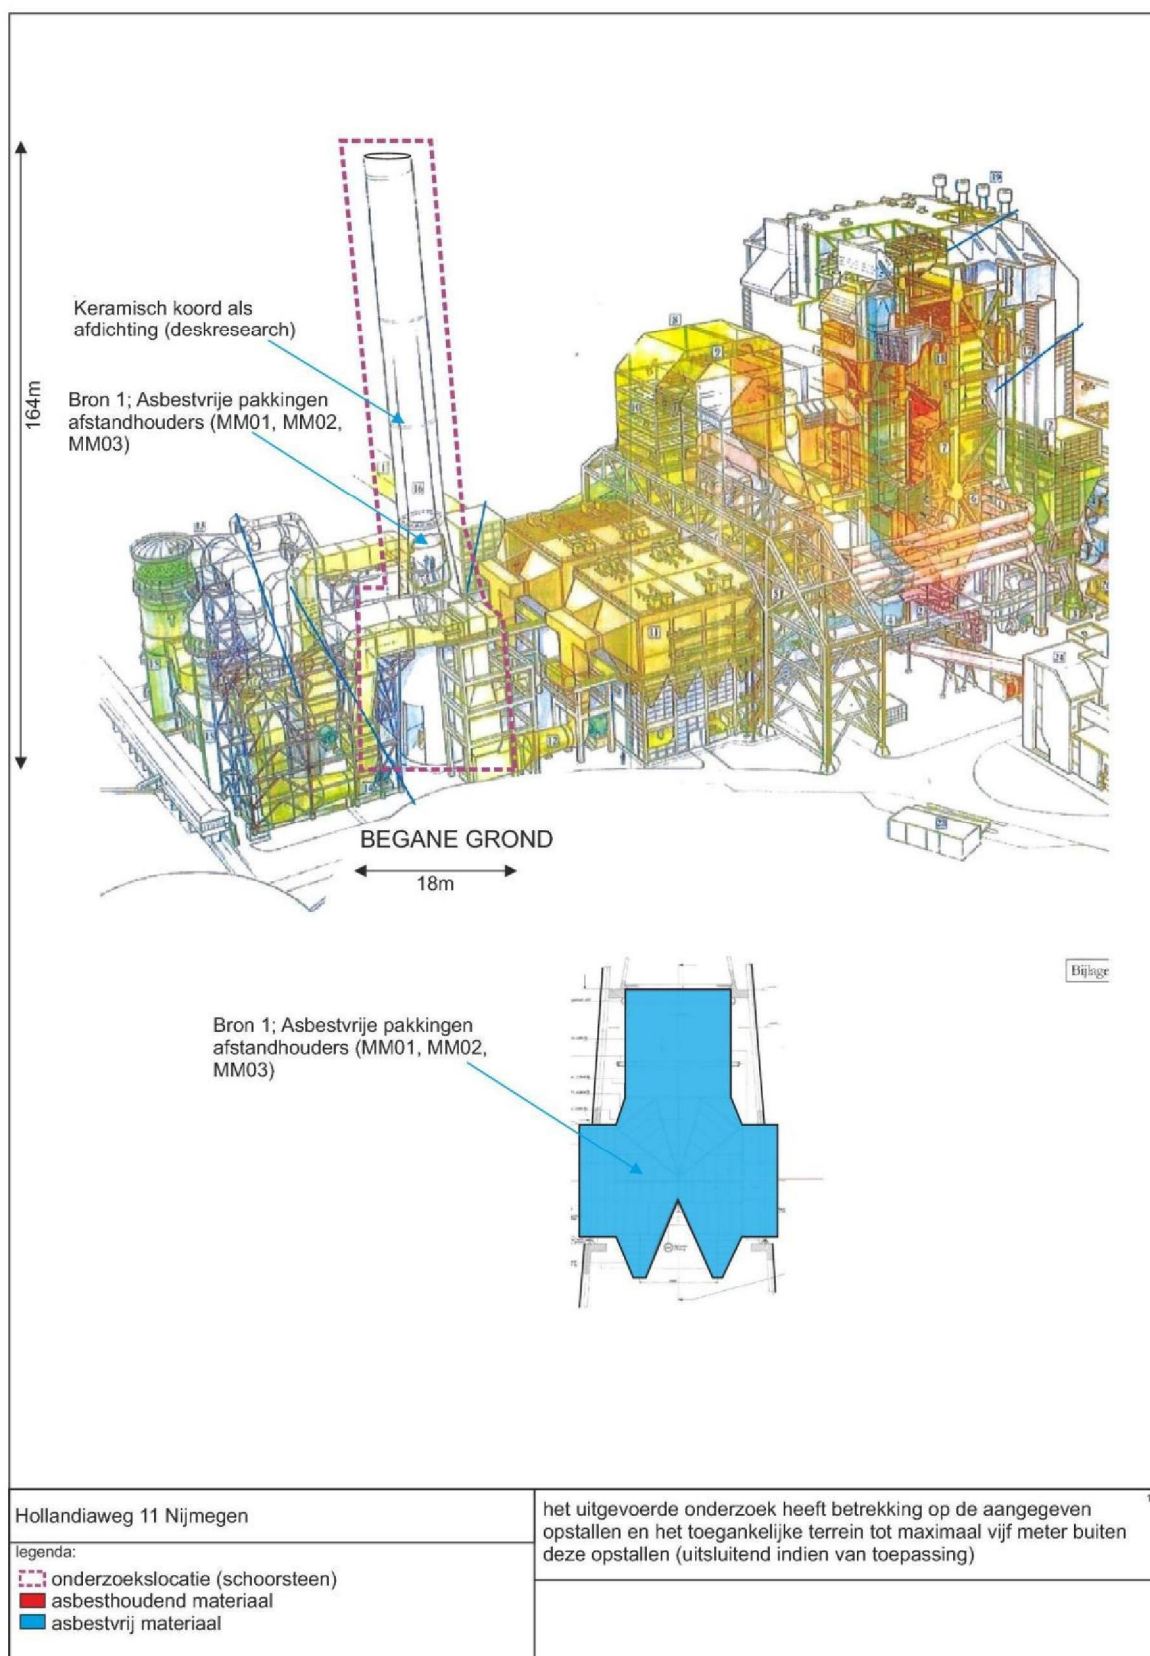
## 5.1 Bouwtekeningen, plattegronden en/of schetsen

Zoals eerder beschreven zijn de tijdens de inventarisatie waarneembare asbestverdachte materialen waar mogelijk bemonsterd en in kaart gebracht (bijlage 5.1). Van eventueel aangetroffen verwarmingsapparatuur en electra-gerelateerde componenten wordt indien mogelijk, op basis van documentatie en literatuur, vastgesteld of deze asbesthoudende onderdelen bevatten.

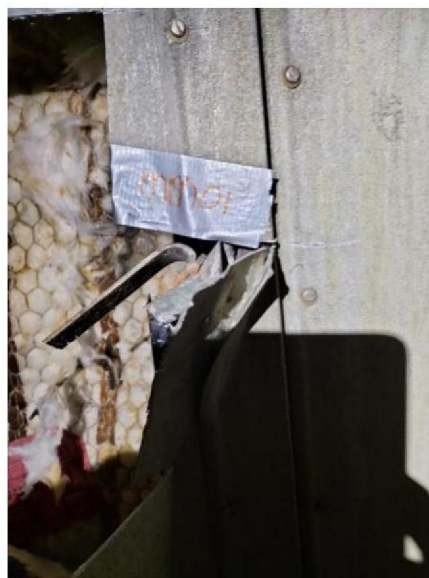
| Analyseresultaten | | | | | |
|---|---|---|---|---|---|
| 1 | MM01 | Afstandhouder Schoorsteen 2e vloer - - | Vlakke plaat | n.a. | n.v.t. |

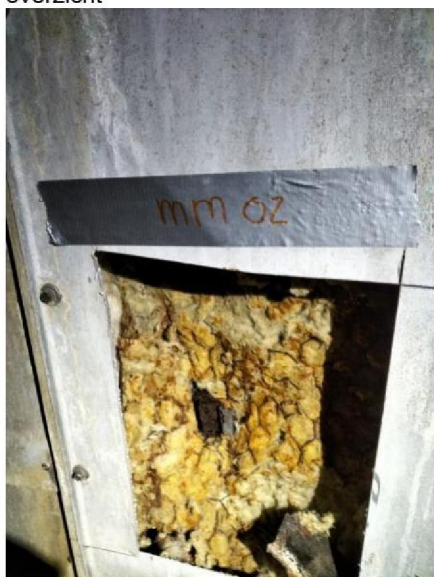
| Analyseresultaten | | | | | |
|---|---|---|---|---|---|
| 2 | MM02 | Afstandhouder Schoorsteen 2e vloer - - | Vlakke plaat | n.a. | n.v.t. |

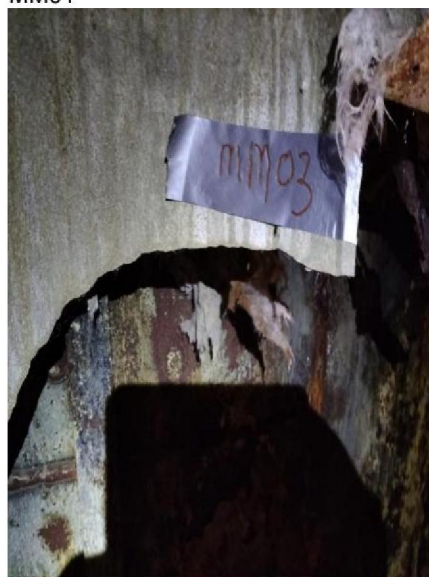
| Analyseresultaten | | | | | |
|---|---|---|---|---|---|
| 3 | MM03 | Afstandhouder Schoorsteen 2e vloer - - | Vlakke plaat | n.a. | n.v.t. |
