## Rapportage Asbestinventarisatie conform het Certificatieschema voor het Proceescertificaat Asbestinventarisatie

Projectnummer: 202101120-10

### De aansluiting van de oranje hopper (Denox) aan de Hollandiaweg 11 te Nijmegen

Opdrachtgever : Brown & Mason BV  
Mr B.M. Teldersstraat 7  
6842CT Arnhem

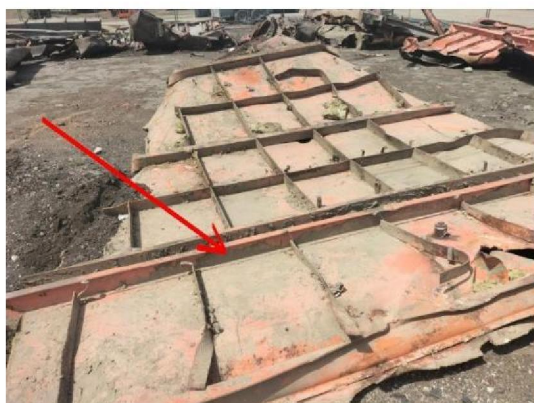
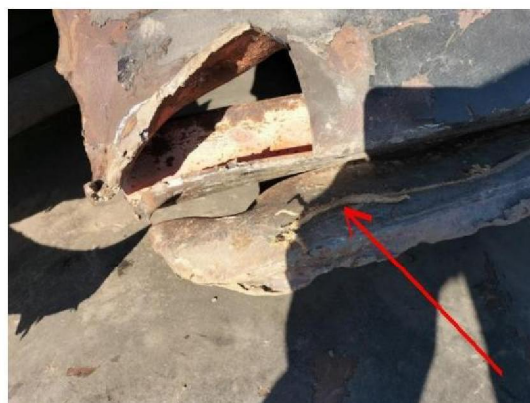
### Bron 1: Afdichting

| Locatie | Aansluiting (oranje hopper, Denox) |

| Soort materiaal | Koord |
| Asbesthoudend | Ja |
| Asbestsoort | Chrysotiel |
| Percentage | 30-60% |
| Hechtgebondenheid | Niet-hechtgebonden |
| Beschadiging | Licht beschadigd |

| Hoeveelheid | 40 m <sup>1</sup> |

| Opmerkingen | De bron betreft asbesthoudend koord als afdichting van de oranje hopper (Denox). De verwijdering van het asbesthoudende koord is als risicoklasse 1 buitensanering aangemerkt. Voorwaarde voor deze methode is dat de asbesthoudende toepassing volledig wordt omsloten zonder het asbesthoudende materiaal te beroeren. Het asbesthoudende koord mag niet worden bewerkt en beschadigd, het omsluiten van het asbesthoudende materiaal mag niet leiden tot emissie van asbestvezels. Indien niet aan deze voorwaarden wordt voldaan gelden de restricties behorend bij risicoklasse 2 buitensanering. |

| Aanbevelingen | Geen direct risico. |

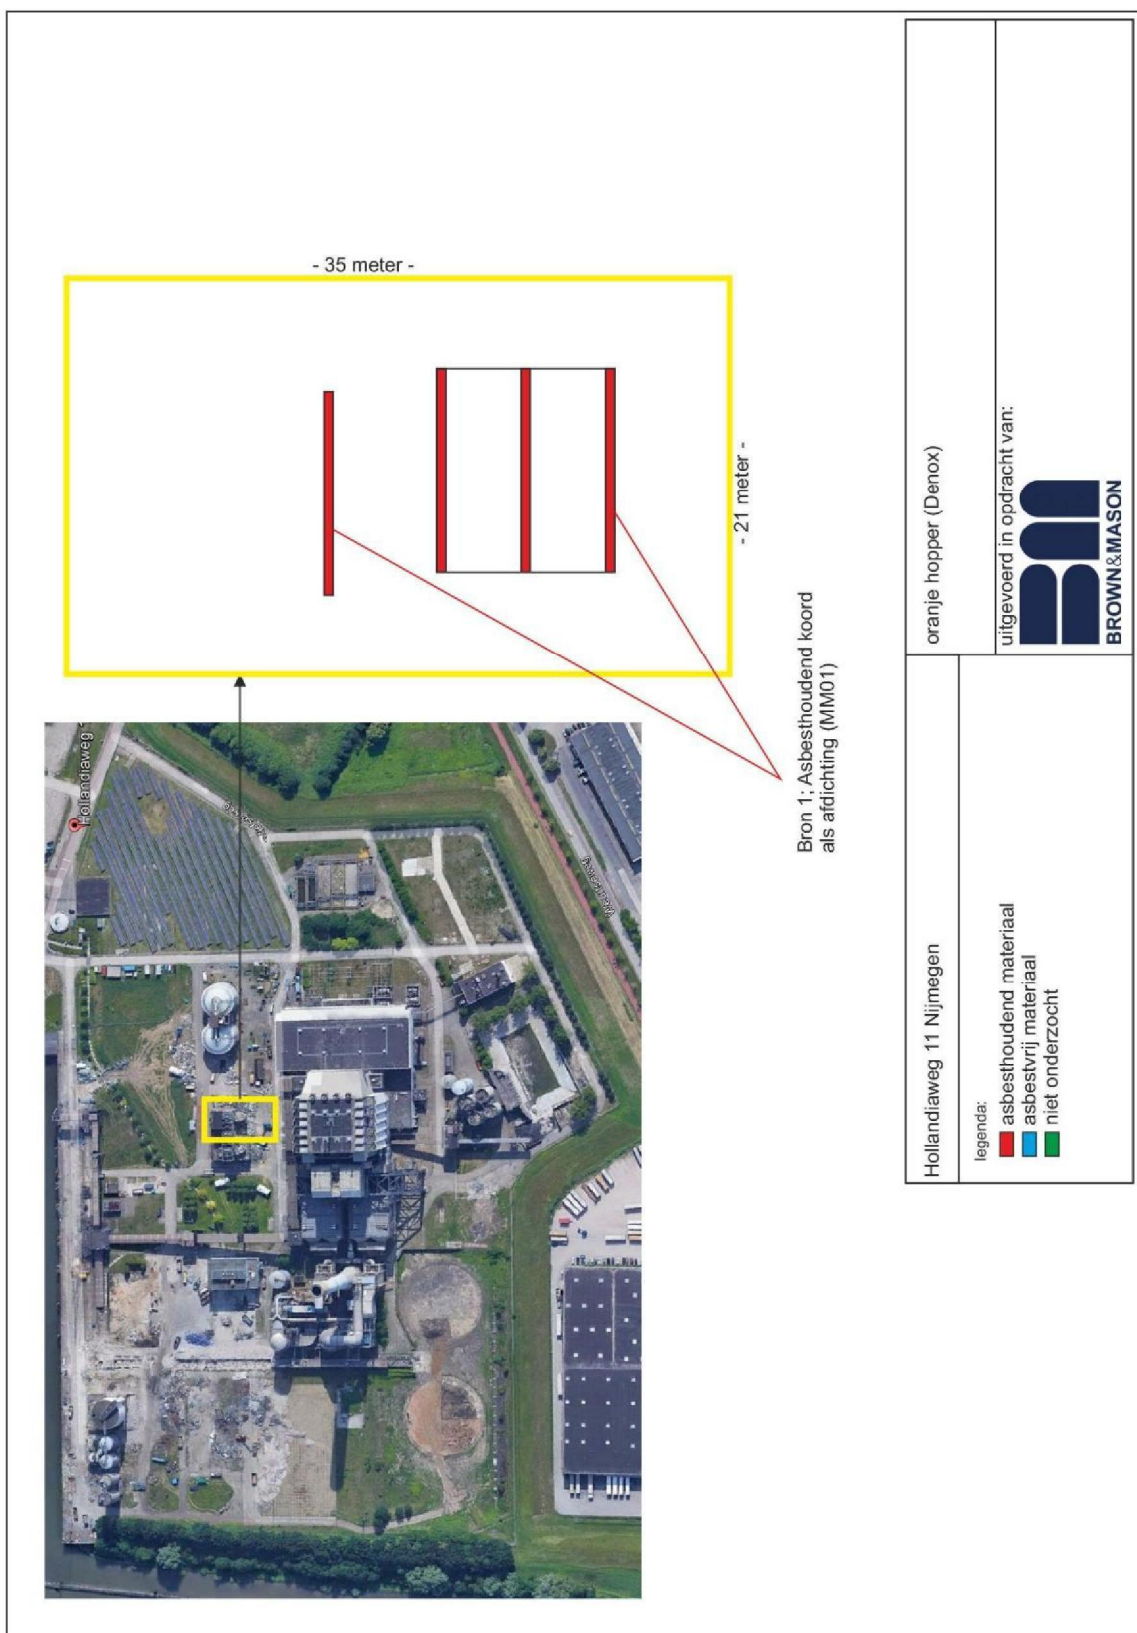
## 5.1 Bouwtekeningen, plattegronden en/of schetsen

In bijlage 5.1 is een locatieoverzicht opgenomen met hierin de aangetroffen asbesthoudende toepassingen. Ruimten welke groen zijn gearceerd, zijn niet onderzocht. Indien in de niet onderzochte ruimten sanerings- of voorbereidende werkzaamheden plaatsvinden, om te komen tot het saneren van de aangetroffen asbesthoudende toepassingen, is een aanvullende asbestinventarisatie noodzakelijk. De groen gearceerde gebieden mogen geen onderdeel uitmaken van het werkgebied asbestverwijdering.
