## Rapportage Asbestinventarisatie conform het Certificatieschema voor het Procefcertificaat Asbestinventarisatie

Projectnummer: 202101120-15

**De kanalen aan de zuidzijde van de voormalige kolencentrale aan  
de Hollandiaweg 11 te Nijmegen**

- de kanalen aan de zuidzijde van de voormalige kolencentrale

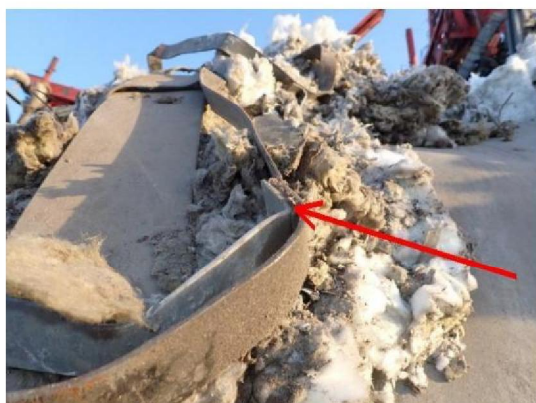
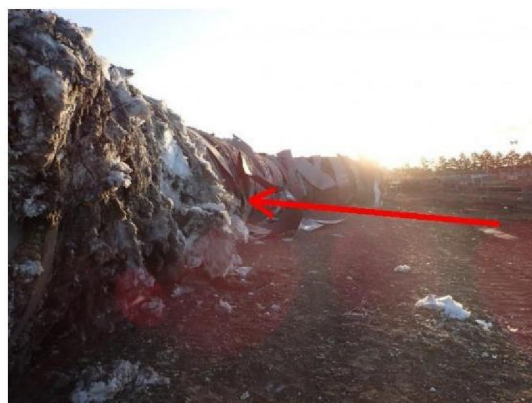
### Bron 1: Afstandhouder

| <b>Locatie</b> | Kanalen zuidzijde |

| <b>Soort materiaal</b> | Pakkingsmateriaal |
| <b>Asbesthoudend</b> | Ja |
| <b>Asbestsoort</b> | Chrysotiel |
| <b>Percentage</b> | 30-60% |
| <b>Hechtgebondenheid</b> | Niet-hechtgebonden |
| <b>Beschadiging</b> | Ernstig beschadigd |

| <b>Bevestiging</b> | Geklemd |

| <b>Opmerkingen</b> | De bron betreft een aantal afstandhouders voorzien van asbesthoudend pakkingsmateriaal. Het asbesthoudende pakkingsmateriaal bevindt zich tussen diverse montagebeugels en de casing van de kanalen (5 stuks kanalen) aan de zuidzijde. De desbetreffende casing heeft een totale oppervlakte van circa 300 m <sup>2</sup> . Verdeeld over het oppervlak zijn diverse afstandhouders voorzien van asbesthoudend pakkingsmateriaal aanwezig. Op het maaiveld liggen naast de casing diverse losse montagebeugels voorzien van geklemd asbesthoudende pakkingen als afstandhouders. |

| <b>Aanbevelingen</b> | Geen direct risico echter wel een verhoogd risico op beschadiging, sanering op korte termijn aanbevolen. |

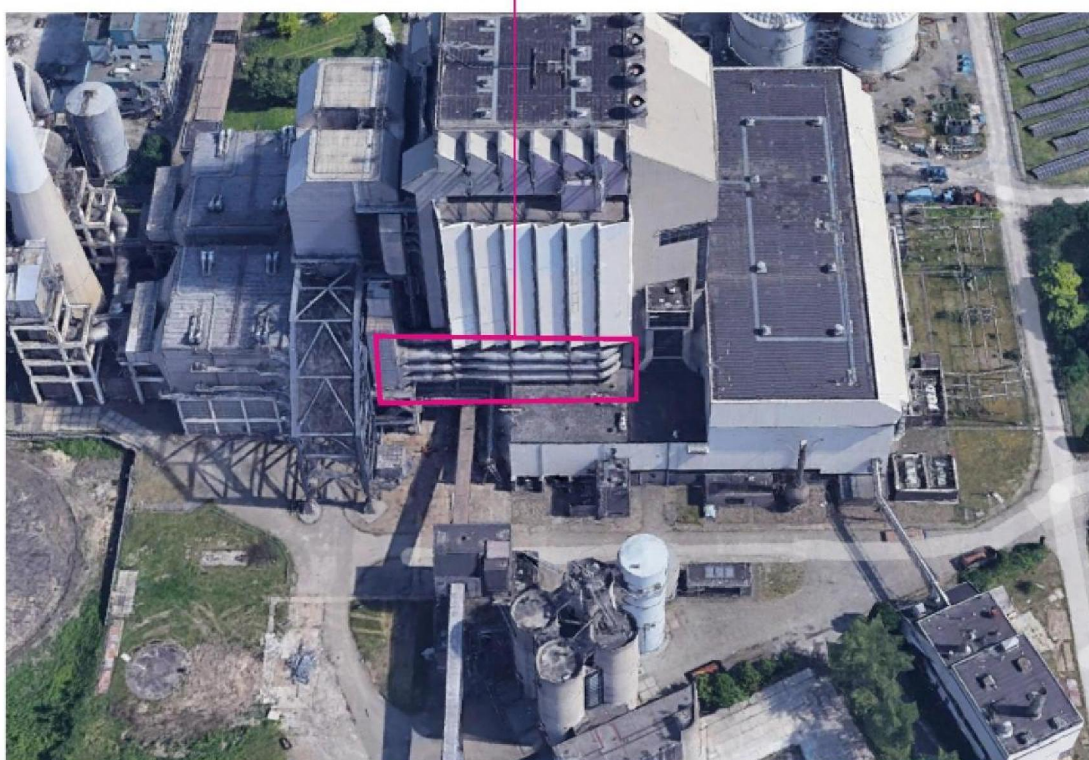
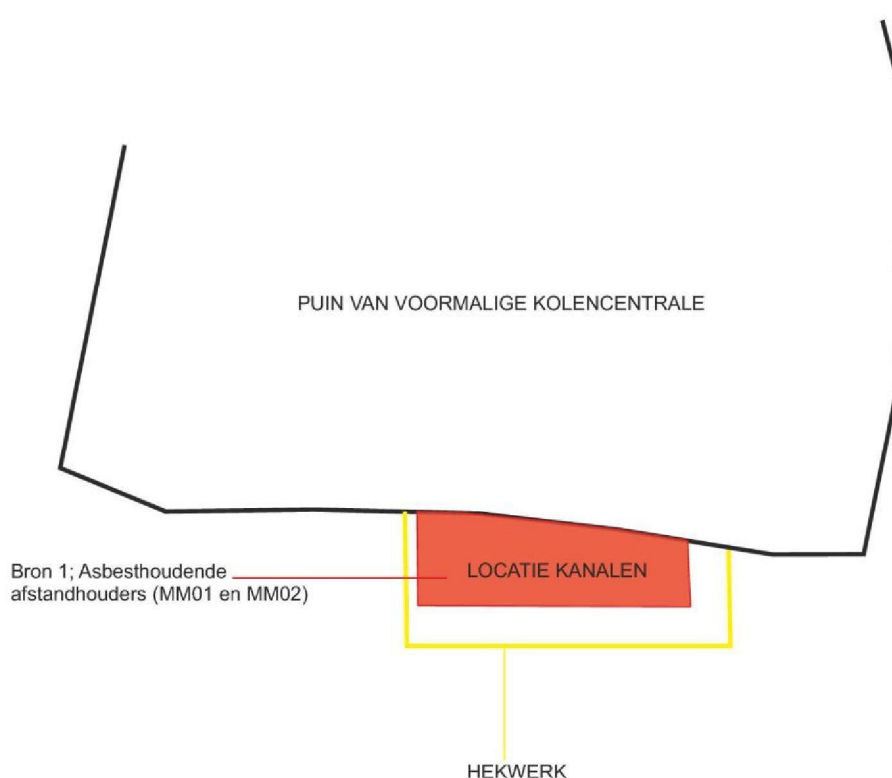
### LOCATIEOVERZICHT ZUIDERLIJK DEEL VOORMALIGE KOLENCENTRALE

locatie casing voormalige kolencentrale

- asbesthoudend materiaal
- asbestvrij materiaal
- niet onderzocht

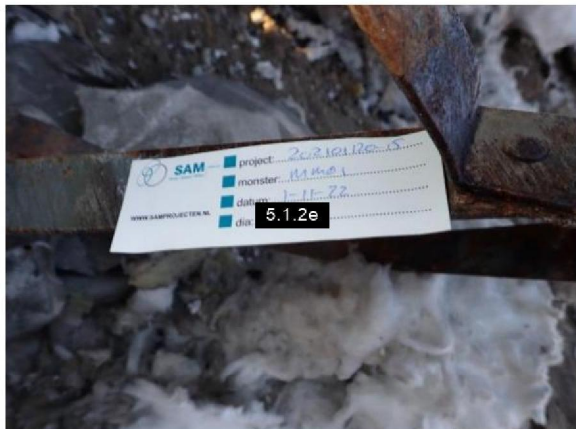
Monsternamelocatie MM01

| Analyseresultaten | | | | | |
|---|---|---|---|---|---|
| 1 | MM01 | -- Afstandhouder | Afstandhouder | 30-60 Chrysotiel | nee |

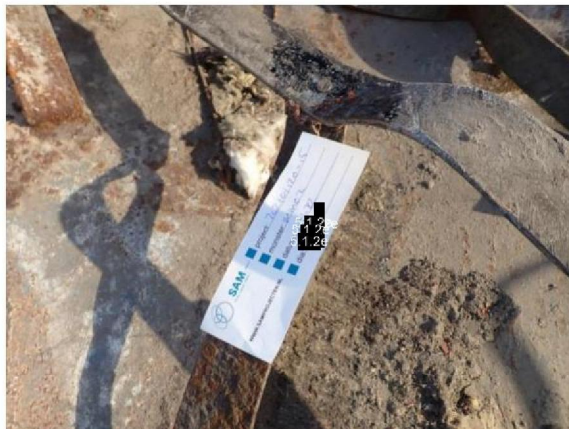
Monsternamelocatie MM02

| Analyseresultaten | | | | | |
|---|---|---|---|---|---|
| 2 | MM02 | -- Afstandhouder | Afstandhouder | 30-60 Chrysotiel | nee |
