## Rapportage Asbestinventarisatie conform het Certificatieschema voor het Proceescertificaat Asbestinventarisatie

Projectnummer: 202101120-16

**De ronde en vierkante kanalen aan de zuidzijde van de voormalige kolencentrale  
aan de Hollandiaweg 11 te Nijmegen**

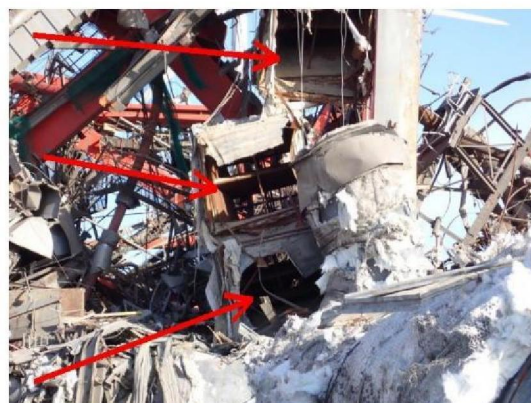
### Bron 2: Afstandhouder

| <b>Soort materiaal</b> | Karton |
| <b>Asbesthoudend</b> | Ja |
| <b>Asbestsoort</b> | Chrysotiel |
| <b>Percentage</b> | 30-60% |
| <b>Hechtgebondenheid</b> | Hechtgebonden |
| <b>Beschadiging</b> | Ernstig beschadigd |

| <b>Risicoklasse</b> | 2 buitensanering |

| <b>Opmerkingen</b> | De bron betreft een aantal afstandhouders voorzien van asbesthoudend pakkingsmateriaal. Het asbesthoudende pakkingsmateriaal bevindt zich tussen diverse montagebeugels en de casing van de vierkante kanalen (zes kanalen) aan de zuidzijde. De desbetreffende casing heeft een totale oppervlakte van circa 120 m <sup>2</sup> . Verdeeld over het oppervlak zijn diverse afstandhouders voorzien van asbesthoudend pakkingsmateriaal aanwezig. Op het maaiveld liggen naast de casing diverse andere kanalen voorzien van montagebeugels (zie rapportage van SAM-advies BV met projectnummer 202101120-15). |

| <b>Aanbevelingen</b> | Geen direct risico echter wel een verhoogd risico op beschadiging, sanering op korte termijn aanbevolen. |
