## Rapportage Asbestinventarisatie conform het Certificatieschema voor het Procefcertificaat Asbestinventarisatie

Projectnummer: 202101120-18

**De kanalen van de Denox van de voormalige kolencentrale  
aan de Hollandiaweg 11 te Nijmegen**

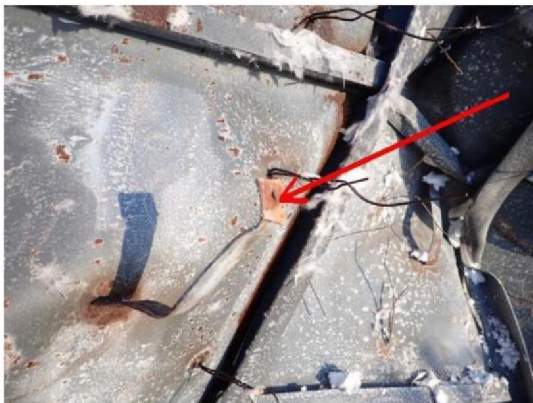
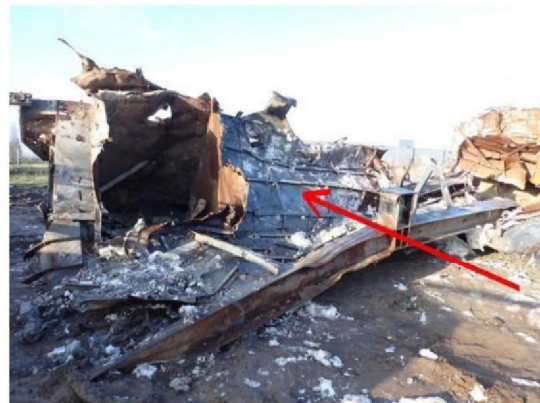
### Bron 1: Afstandhouders

| <b>Soort materiaal</b> | Karton |
| <b>Asbesthoudend</b> | Ja |
| <b>Asbestsoort</b> | Chrysotiel |
| <b>Percentage</b> | 30-60% |
| <b>Hechtgebondenheid</b> | Niet-hechtgebonden |
| <b>Beschadiging</b> | Ernstig beschadigd |

| <b>Opmerkingen</b> | De bron betreft een aantal afstandhouders voorzien van asbesthoudend pakkingsmateriaal. Het asbesthoudende pakkingsmateriaal bevindt zich tussen diverse montagebeugels en de casing van de vierkante kanalen. Het terrein waar de desbetreffende casing zich bevindt heeft een totale oppervlakte van circa 500 m <sup>2</sup> . Verdeeld over het oppervlak zijn diverse afstandhouders voorzien van asbesthoudend pakkingsmateriaal aanwezig. |

| <b>Aanbevelingen</b> | Geen direct risico echter wel een verhoogd risico op beschadiging, sanering op korte termijn aanbevolen. |

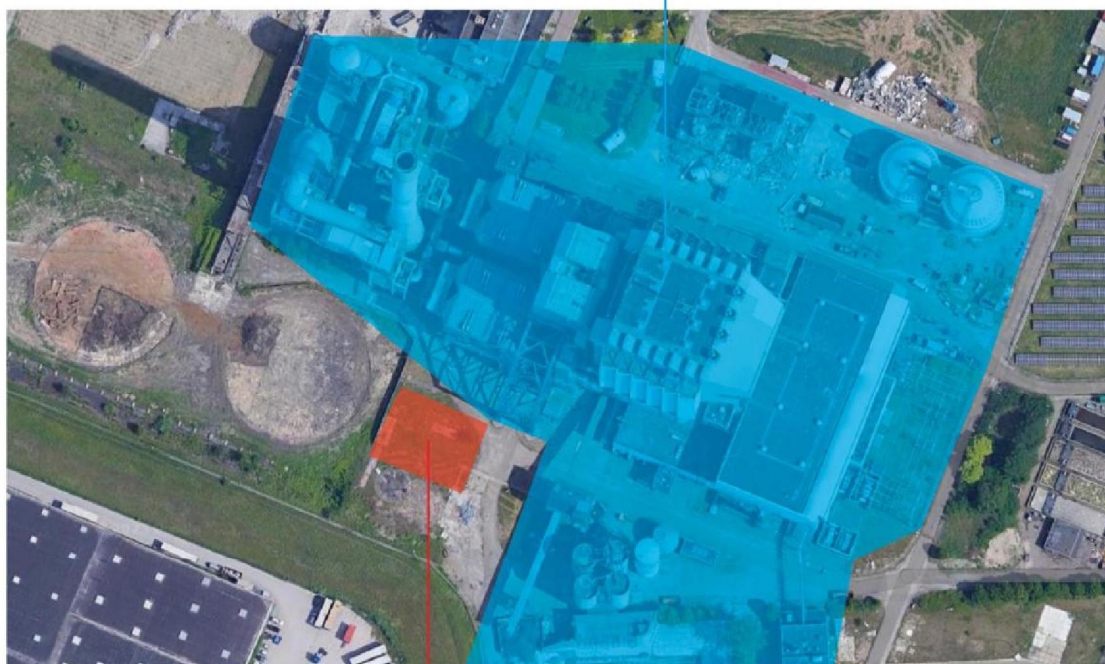
### LOCATIEOVERZICHT OOSTERLIJK DEEL VAN DE VOORMALIGE KOLENCENTRALE

Bron 1; Asbesthoudende  
afstandhouders (MM01)
