## Rapportage Asbestinventarisatie conform het Certificatieschema voor het Procefcertificaat Asbestinventarisatie

Projectnummer: 202101120-18 versie 2

### De kanalen van de Denox van de voormalige kolencentrale aan de Hollandiaweg 11 te Nijmegen

Adres : Hollandiaweg 11  
Postcode en plaats : 6541BL Nijmegen  
Projectnummer : 202101120-18\_V2

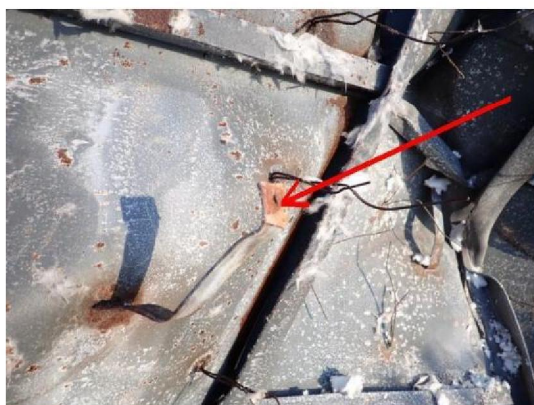
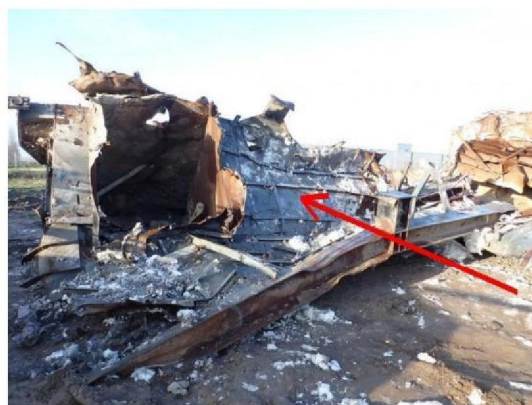
### Bron 1: Afstandhouders

| <b>Locatie</b> | Kanalen Denox (vierkant) |

| <b>Soort materiaal</b> | Karton |
| <b>Asbesthoudend</b> | Ja |
| <b>Asbestsoort</b> | Chrysotiel |
| <b>Percentage</b> | 30-60% |
| <b>Hechtgebondenheid</b> | Niet-hechtgebonden |
| <b>Beschadiging</b> | Ernstig beschadigd |

| <b>Opmerkingen</b> | De bron betreft een aantal afstandhouders voorzien van asbesthoudend pakkingsmateriaal. Het asbesthoudende pakkingsmateriaal bevindt zich tussen diverse montagebeugels en de casing van de vierkante kanalen. Het terrein waar de desbetreffende casing zich bevindt heeft een totale oppervlakte van circa 800 m <sup>2</sup> . Verdeeld over het oppervlak zijn diverse afstandhouders voorzien van asbesthoudend pakkingsmateriaal aanwezig. Tijdens een eerdere fase is 500 m <sup>2</sup> reeds verwijderd (rapport versie 1). Van de 800 m <sup>2</sup> resteert nog 300 m <sup>2</sup> te saneren. |

| <b>Aanbevelingen</b> | Geen direct risico echter wel een verhoogd risico op beschadiging, sanering op korte termijn aanbevolen. |

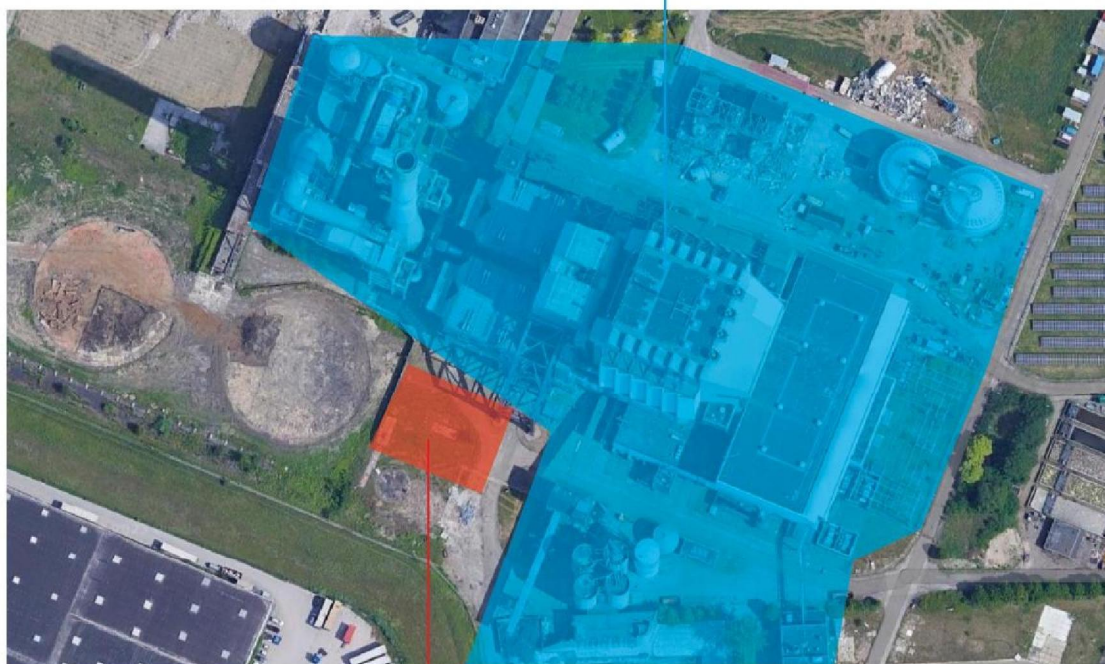
### LOCATIEOVERZICHT OOSTERLIJK DEEL VAN DE VOORMALIGE KOLENCENTRALE

Bron 1; Asbesthoudende  
afstandhouders (MM01)
