# Rapportage Asbestinventarisatie conform Procecertificaat Asbestinventarisatie

Projectnummer: 202101120-V3

**Een deel van de voormalige kolencentrale (Verbindingsdeel ROI)  
aan de Hollandiaweg 11 te Nijmegen**

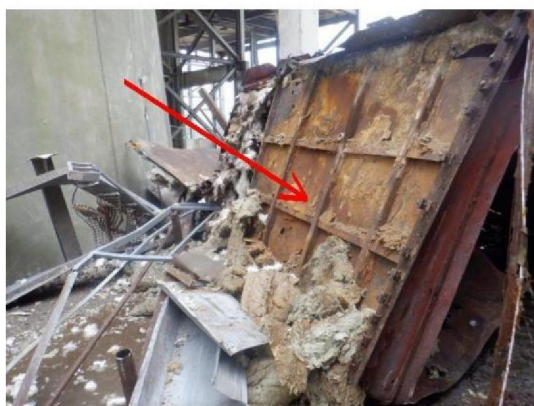
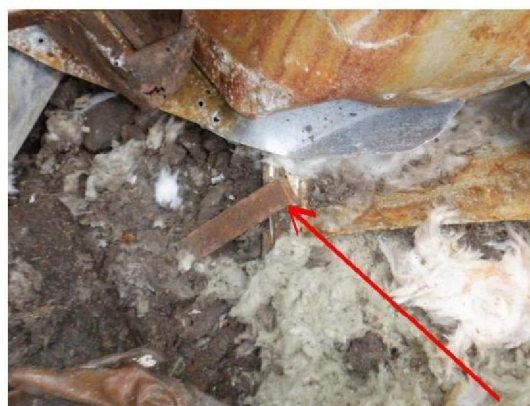
**Bron 1: Afstandhouders**

| <b>Soort materiaal</b> | Pakkingsmateriaal |
| <b>Asbesthoudend</b> | Ja |
| <b>Asbestsoort</b> | Chrysotiel |
| <b>Percentage</b> | 30-60% |
| <b>Hechtgebondenheid</b> | Niet-hechtgebonden |
| <b>Beschadiging</b> | Niet beschadigd |

| <b>Hoeveelheid</b> | 40 m <sup>2</sup> |
| <b>Bevestiging</b> | Geklemd |

| <b>Opmerkingen</b> | De bron betreft afstandhouders voorzien van asbesthoudend pakkingsmateriaal. Het asbesthoudende pakkingsmateriaal bevindt zich tussen de montagebeugels en de casing van het verbindingsdeel tussen de ROI en de schoorsteen. De casing heeft een oppervlakte van circa 40m <sup>2</sup> . Het asbesthoudende pakkingsmateriaal is grotendeels geheel omsloten tussen de casing en de stalen beugels. Deze delen kunnen worden verwijderd onder de restricties behorend bij risicoklasse 1, op voorwaarde dat het asbesthoudende materiaal niet wordt bewerkt of beschadigd. Voor de niet (volledig) afgeschermd delen gelden eveneens de restricties behorend bij risicoklasse 1. De verwijdering van de niet (volledig) afgeschermd onderdelen is eveneens als risicoklasse 1 sanering aangemerkt. Voorwaarde voor de verwijdermethode voor deze toepassing is dat het asbesthoudende pakkingsmateriaal volledig wordt omsloten zonder het asbesthoudende materiaal te beroeren. Het asbesthoudende pakkingsmateriaal mag niet worden bewerkt en beschadigd, het omsluiten van het asbesthoudende materiaal mag niet leiden tot emissie van asbestvezels. |

| <b>Aanbevelingen</b> | Geen direct risico, bron verwijderen en scheiden van het overige (asbestvrije) materiaal tijdens ontmanteling van het verbindingsdeel. |

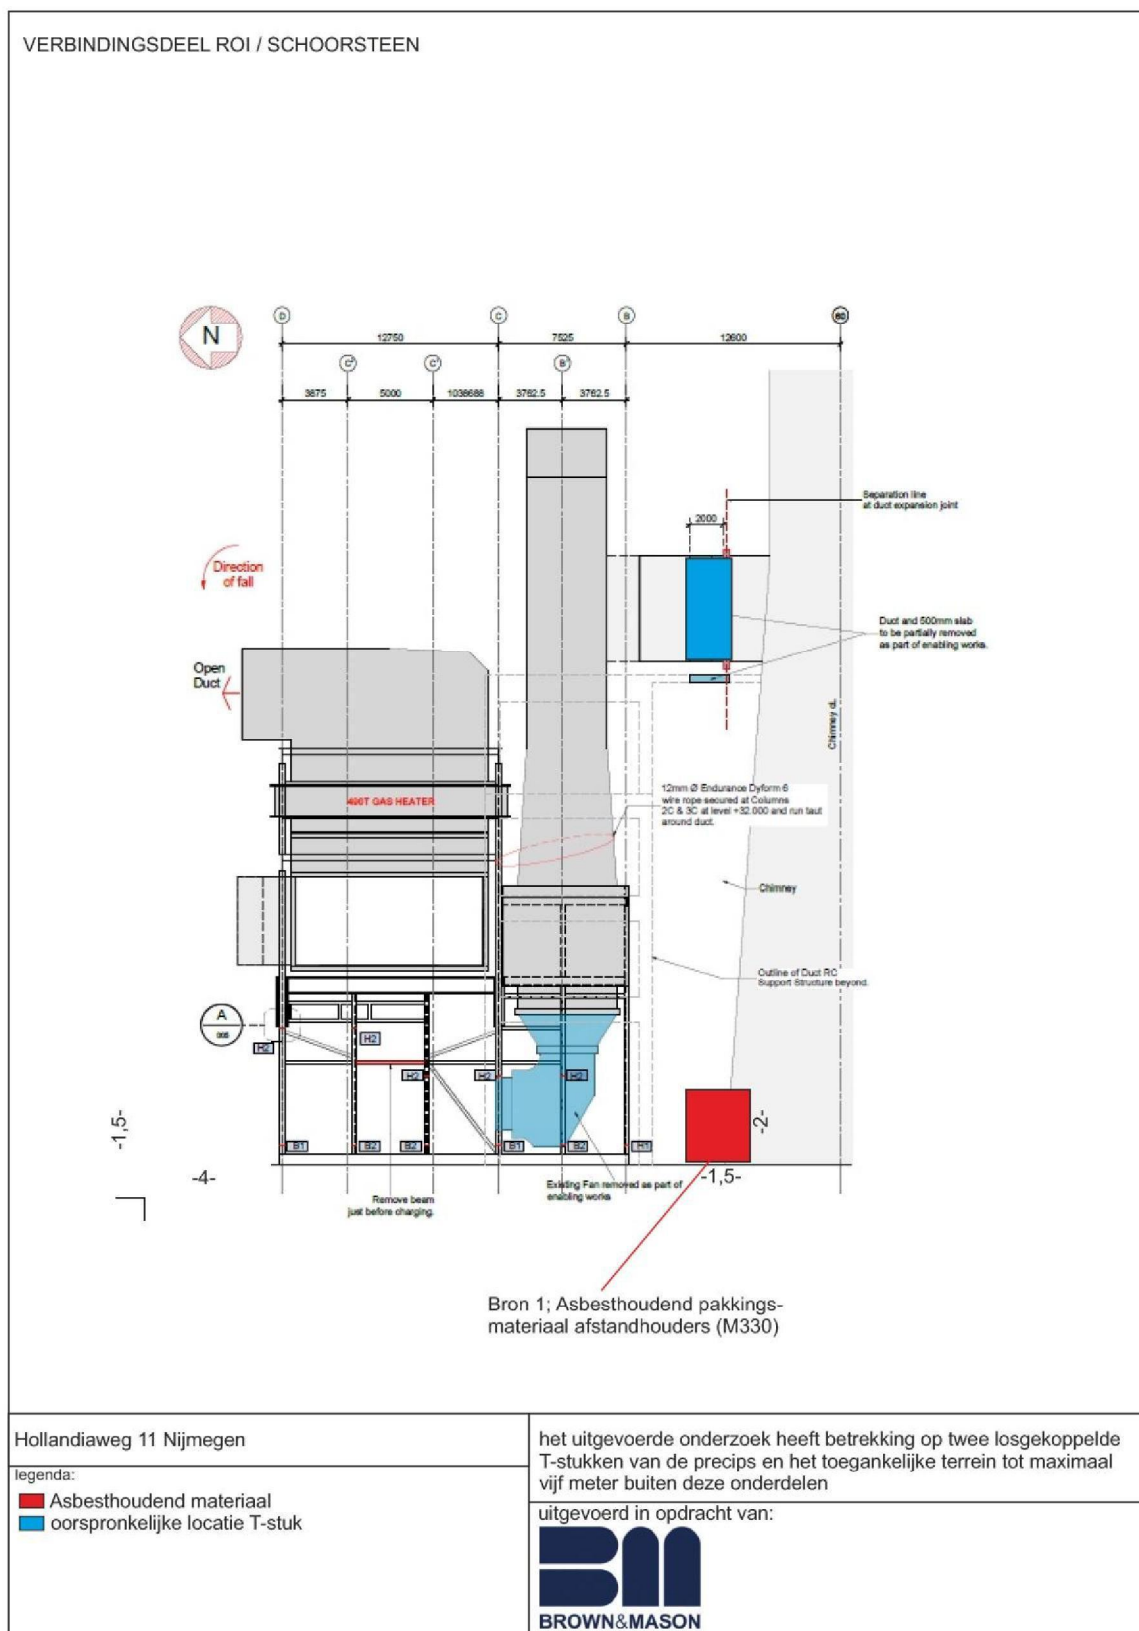
## 5.1 Bouwtekeningen, plattegronden en/of schetsen

In bijlage 5.1 is een locatieoverzicht opgenomen met hierin de aangetroffen asbesthoudende toepassingen. Ruimten welke groen zijn gearceerd, zijn niet onderzocht. Indien in de niet onderzochte ruimten sanerings- of voorbereidende werkzaamheden plaatsvinden, om te komen tot het saneren van de aangetroffen asbesthoudende toepassingen, is een aanvullende asbestinventarisatie noodzakelijk. De groen gearceerde gebieden mogen geen onderdeel uitmaken van het werkgebied asbestverwijdering.
