## DEEL IV - SPECIFICATIES

### 4.2 TECHNISCHE SPECIFICATIE ZONE 6 ROI & RESTSTOFFEN

| | <p><b>CONCEPT CONTRACT</b><br/><b>SLOOP CENTRALE GELDERLAND</b></p> | <p><b>BU GENERATION</b><br/><b>EUROPE</b></p> |

| <p>CGSLPBGTO-OV-SP<br/>9-12-2016</p> | <p>Deel IV – Specificaties – 4.2 Technische Specificatie zone 6<br/>Confidential / <b>Restricted</b> / Internal / Unclassified</p> | <p>Page 2 of 20</p> |

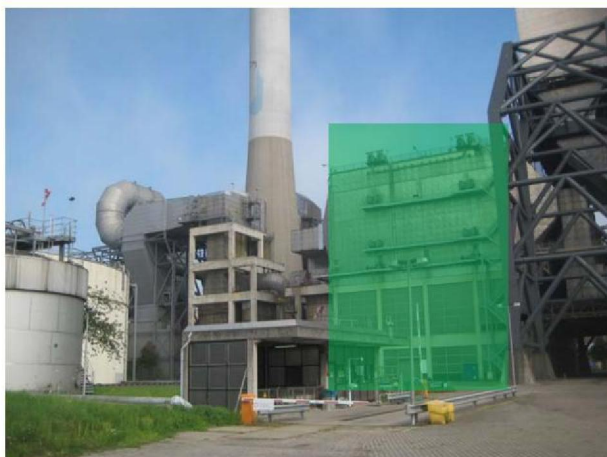
Z6L03A.1: noord gevel Lot 03A Elektrofiltergebouw NW10

Het Elektrofiltergebouw NW10 bestaat uit drie delen het elektrofilter, een betonnen draagframe waarop het filter staat en een rookgastrek ventilator.

Het betonnen draagframe bestaat uit gewapend beton en een betonnen fundering. De gevels zijn afgesloten met schoon metselwerk en glazen bouwstenen. In het gebouw zijn diverse installaties aanwezig voor het afvoeren van vliegias.

Het elektrofilter bestaat uit een met geïsoleerde stalen gevelbeplating afgedekt stalen frame. In het filter is een elektrostatische filterinstallatie aanwezig bestaande uit platen en elektronenproeiers. Op het E-filter zijn meerdere elektrische installaties (o.a. trafo's) aanwezig voor de bekrachtiging van het filter.

De rookgastrekventilator is door middel van geïsoleerde stalen rookgaskanalen achter het elektrofilter opgesteld. De ventilator is opgesteld op een betonnen fundering en bevat naast de ventilator een zware E motor de nodige hulpsystemen zoals een smeeroliesysteem.

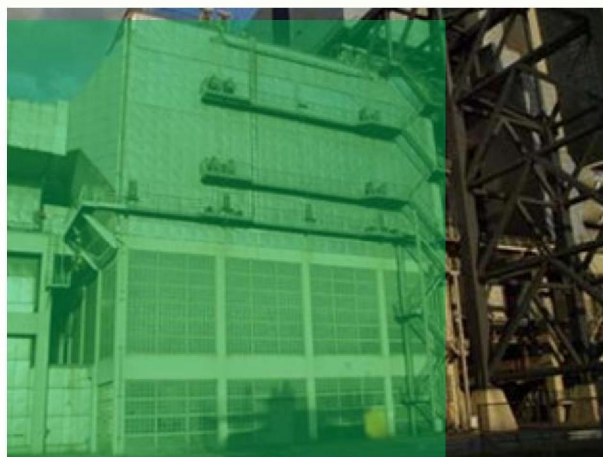
Z6L03A.2: noord gevel Lot 03A Elektrofiltergebouw NW10

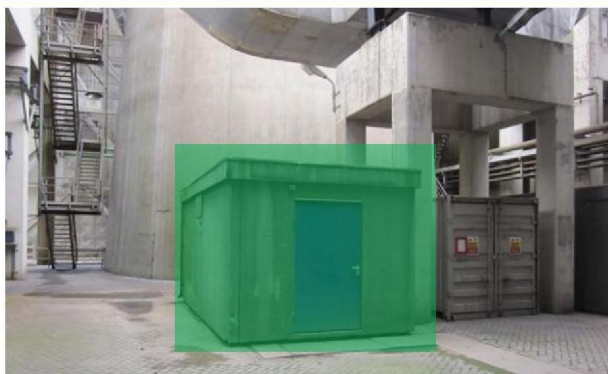
Z6L04.1: schakelgebouw Elektrofilter NW10

Het schakelgebouw Elektrofilter NW10 is een uit beton opgetrokken prefab gebouw. De fundatie is van beton.

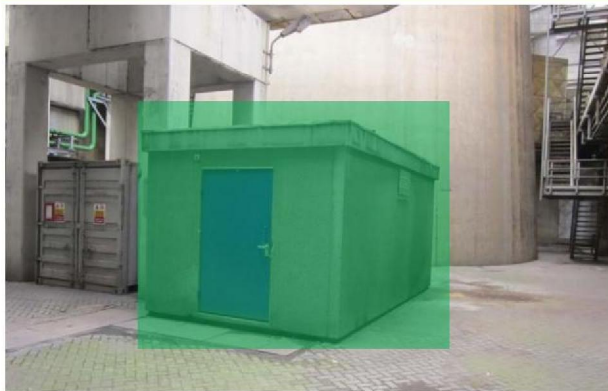
Z6L05.1: schakelgebouw Elektrofilter NW20

Het schakelgebouw Elektrofilter NW20 is een uit beton opgetrokken prefab gebouw. De fundatie is van beton.

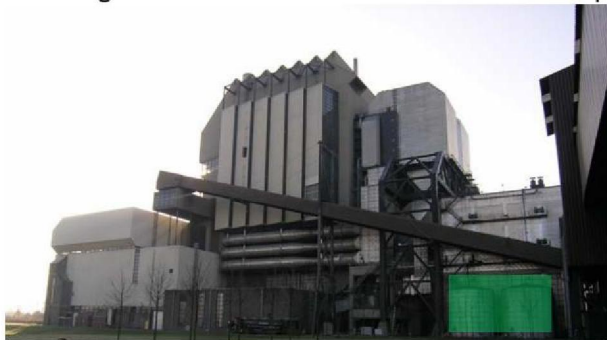
Ter hoogte van lot 3b staan de twee demiwater opslagtanks.

Z6L07.1: locatie twee opslagtanks demiwater

Onderdeel van de demi-installatie zijn twee stalen Demiwater opslagtanks van elk circa 600 m<sup>3</sup> (diam. 9,5 m, hoogte 9,5 m).

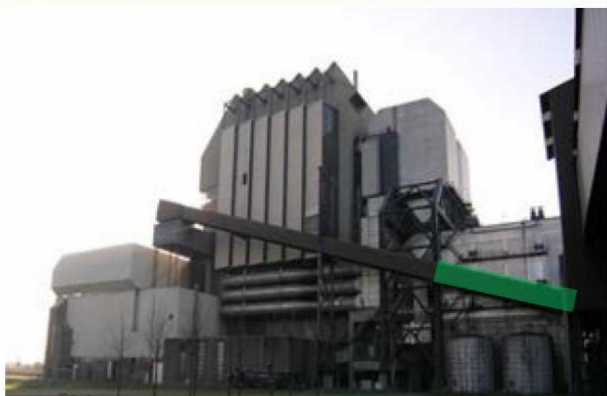
Z6L08.1: kolentransportband

Om de kolen te transporteren van de loskranen en via velden naar uiteindelijk de ketel zijn diverse transportbanden (zowel gesloten als open) en een 6 tal hoektorens geplaatst. De totaal transportlengte is ca 2.500 meter. De transportbanden staan op een stalenconstructie, en de banden (rubber) lopen over een over de gehele lengte ondersteunende rollenconstructie. De totale lengte van de rubberbanden ongeveer 5.000 meter. De gesloten banden zijn voorzien van asbesthoudende dak en gevelbeplating.

De zestal hoektorens bestaan voornamelijk uit staalconstructies, houten vloeren en glas rondom.

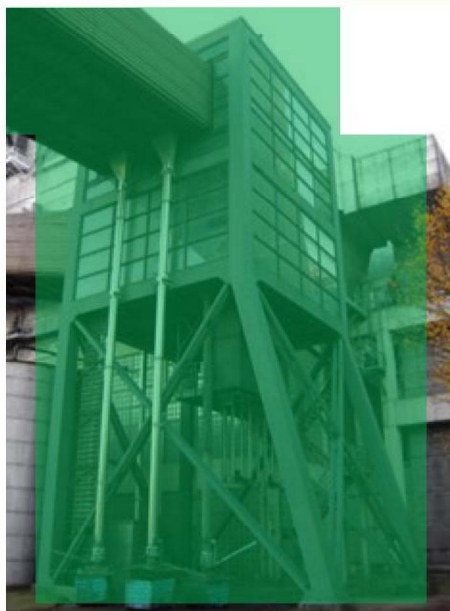
Z6L08.2: kolentransportband

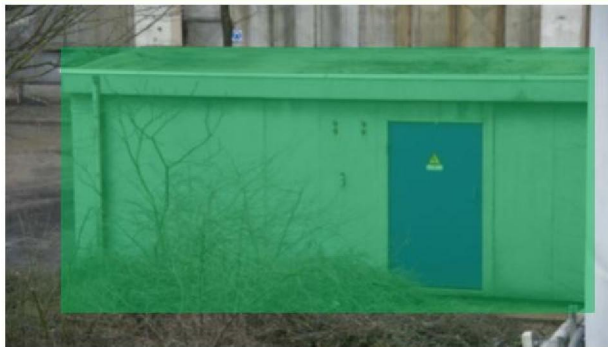
Z6L09.1: schakelgebouw kolenpark

Het schakelgebouw kolenpark is een uit beton opgetrokken prefab gebouw. De fundatie is van beton.

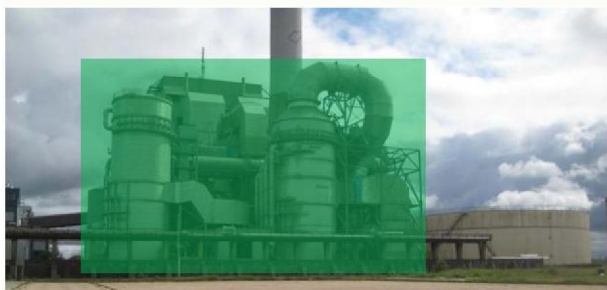
Z6L28A.1: overzicht west gevel cluster 6, Lot 28A

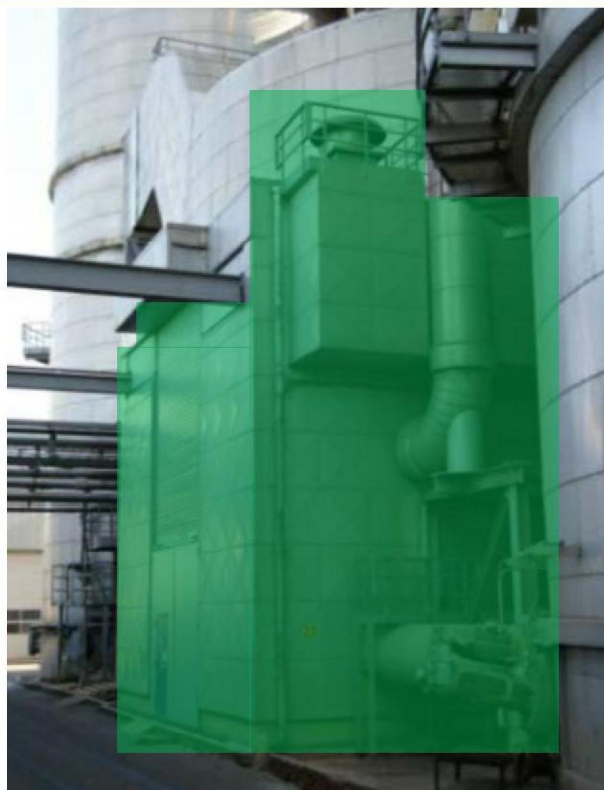
Z6L28A.2: booster pompegebouw ROI

Het booster pompegebouw ROI is een geïntegreerd onderdeel van de wasvaten Lot 23C en is opgebouwd uit een staalconstructies, gewapend beton (gesloten gevelbeton) en een betonnen fundering. In het gebouw zijn verschillende gewapend betonnen pompfundaties aanwezig.

In het gebouw staan verschillende (slakkenhuis) pompen (4 stuks), ventilatoren en compressoren opgesteld.

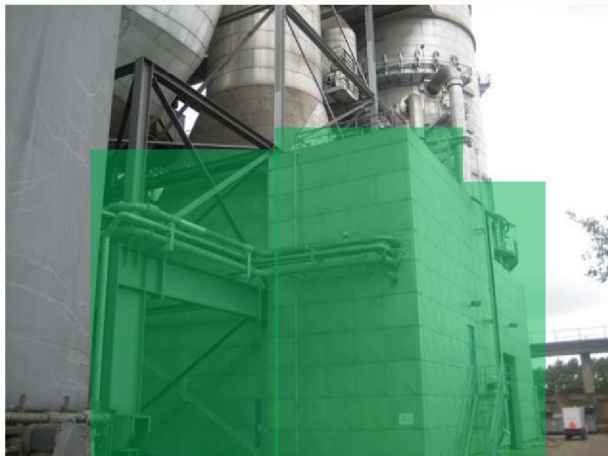
Z6L28B.1: noord gevel pompenhalgebouw ROI

Het pompengebouw ROI is opgebouwd uit een staalconstructies, gewapend beton (gesloten gevelbeton) en een betonnen fundering. In het gebouw zijn verschillende gewapend betonnen pomp en E-motor fundaties aanwezig.

In het gebouw staan verschillende (slakkenhuis) pompen (4 stuks), ventilatoren, waarvan 1 zeer grote treklucht ventilator, zwavelzuur en loog tanks en compressoren opgesteld. De trekluchtventilator is voorzien van een geïsoleerde omkasting.

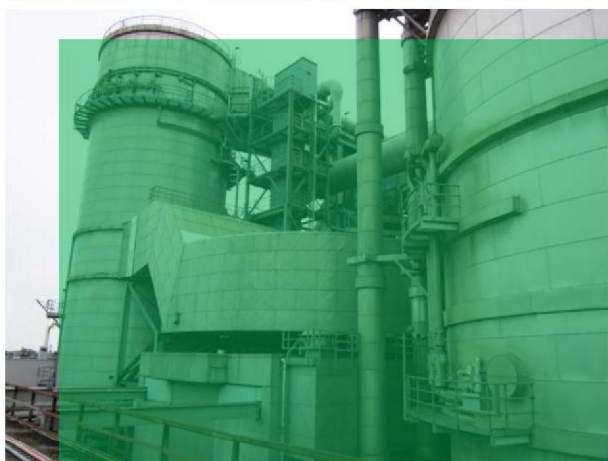
Z6L28C.1: overzicht wasvaten en tussenvloer

De wasvaten en aftaptank staan in een betonnen constructie (bak). De vaten zijn opgetrokken uit constructiestaal en inwendig gerubberd. In de tanks zijn verschillende installaties zoals roerwerken, sproeikoppen, leidingen etc. aanwezig. Wasvat 60 is voorzien van een Gavo (lucht warmtewisselaar) welke in het rookgaskanaal naar het wasvat toe is aangebracht. Rondom de wasvaten zijn verschillende ondersteunende installaties aangebracht. De wasvaten en aftaptank zijn geïsoleerd en afgedekt met alluvium beplating.

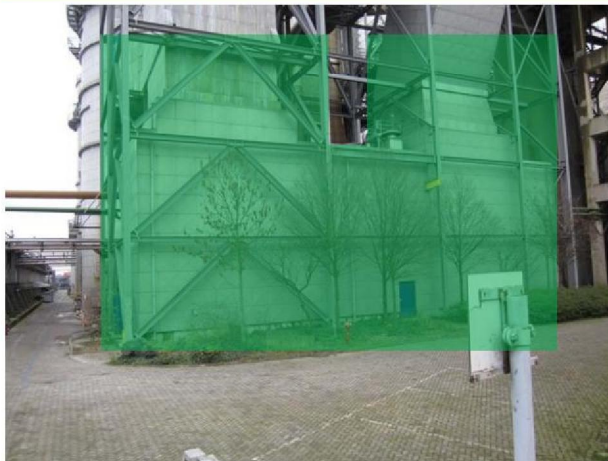
Z6L28D.1: zuid gevel ventilatorgebouw

Het ventilatorgebouw is opgetrokken uit constructie staal en gesloten gevelbeton. Het gebouw is geïsoleerd en afgedekt met aluminium skin casing. De fundatie bestaat uit een betonconstructie, in het gebouw is een betonnen fundatie voor de ventilator aanwezig. Naast de (zeer grote) treklucht ventilator zijn er verschillende hulpsystemen aanwezig.

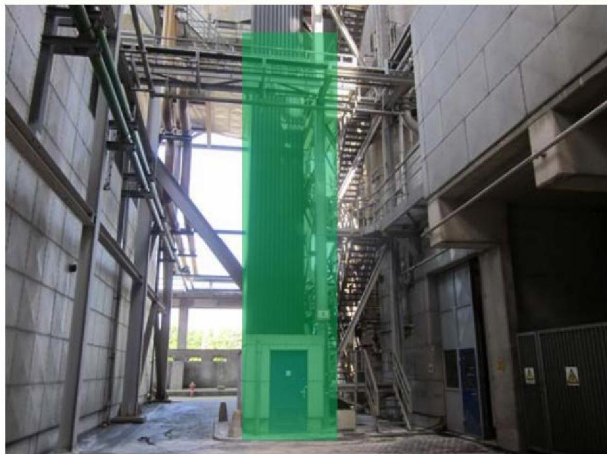
Z6L28E.1: lift/trappenhuis ROI

De Lift/trappenhuis ROI is opgetrokken uit staal en gesloten gebelbeton en staat op een betonnen fundatie. In het gebouw is een personen/goederen liftmachine aanwezig en er is o.a. een toilet aanwezig.

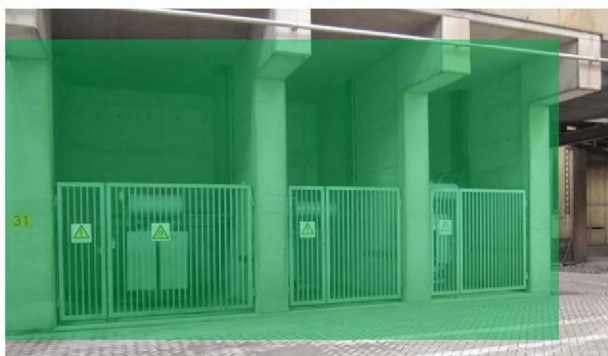
Z6L28F.1: noord gevel schakel- trafo & relaisruimte

De schakel- trafo relaisruimte is opgebouwd uit constructiestaal en gewapend betonen staat op een betonnen fundering. In het ruimte zijn ten behoeve van Lot 28B diverse transformatoren, schakel- en voedingskasten opgesteld.
