**Onderwerp:** RE: FGD Information

Hierbij ontvangt u de terugkoppeling van de Inspectie SZW op de op 6 augustus, door [REDACTED] 5.1.2e van Brown en Mason, toegezonden documenten. Deze documenten hebben allemaal betrekking op de geplande kanteling met behulp van explosieven, asbestverwijdering en sloop van de ROI van de voormalige elektriciteitscentrale in Nijmegen. De beoordeling is uitgevoerd vanuit onze toezichhoudende taak op naleving van de arbeidsomstandighedenwet- en regelgeving. De twee asbestwerkplannen zijn inhoudelijk niet beoordeeld, omdat er na de kanteling nog een nieuwe asbestinventarisatie uitgevoerd gaat worden. De werkplannen moeten op basis van deze nieuwe inventarisatie, met inzicht over de nieuwe situatie van de gekantelde ROI, worden opgesteld.

Het belangrijkste toetsingskader om te beoordelen of de alternatieve werkmethode, waarbij de ROI eerst gekanteld wordt met behulp van explosieven, waarna de sloop en asbestverwijdering gecombineerd worden voortgezet is de wet- en regelgeving, zoals die is vastgelegd in het bouwbesluit, de arbeidsomstandighedenwetgeving en de daaraan gerelateerde normen, richtlijnen en procescertificeringsschema's

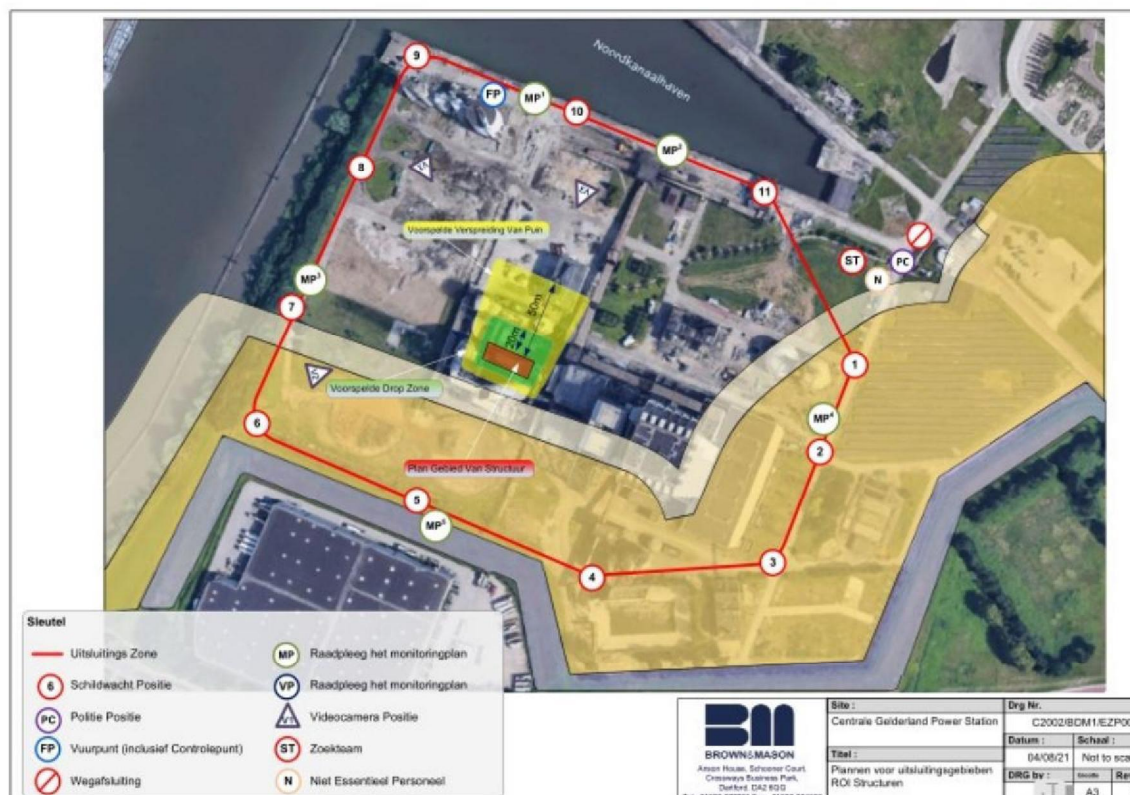
De metingen tijdens de blow down zijn erop gericht om de mate van emissie van stof en asbestvezels inzichtelijk te maken. Daarvoor worden er aan de randen van de “uitsluitingszone” luchtmetingen uitgevoerd. De posities van de meetpunten is ingetekend in figuur 1 en in tabel 1 is de technische informatie m.b.t. de metingen opgenomen. De meetpunten zijn genummerd van MP1 t/m MP5.

Figuur 1: Overzicht van de situatie met daarin de meetpunten (MP1 t/m MP5) ingetekend.

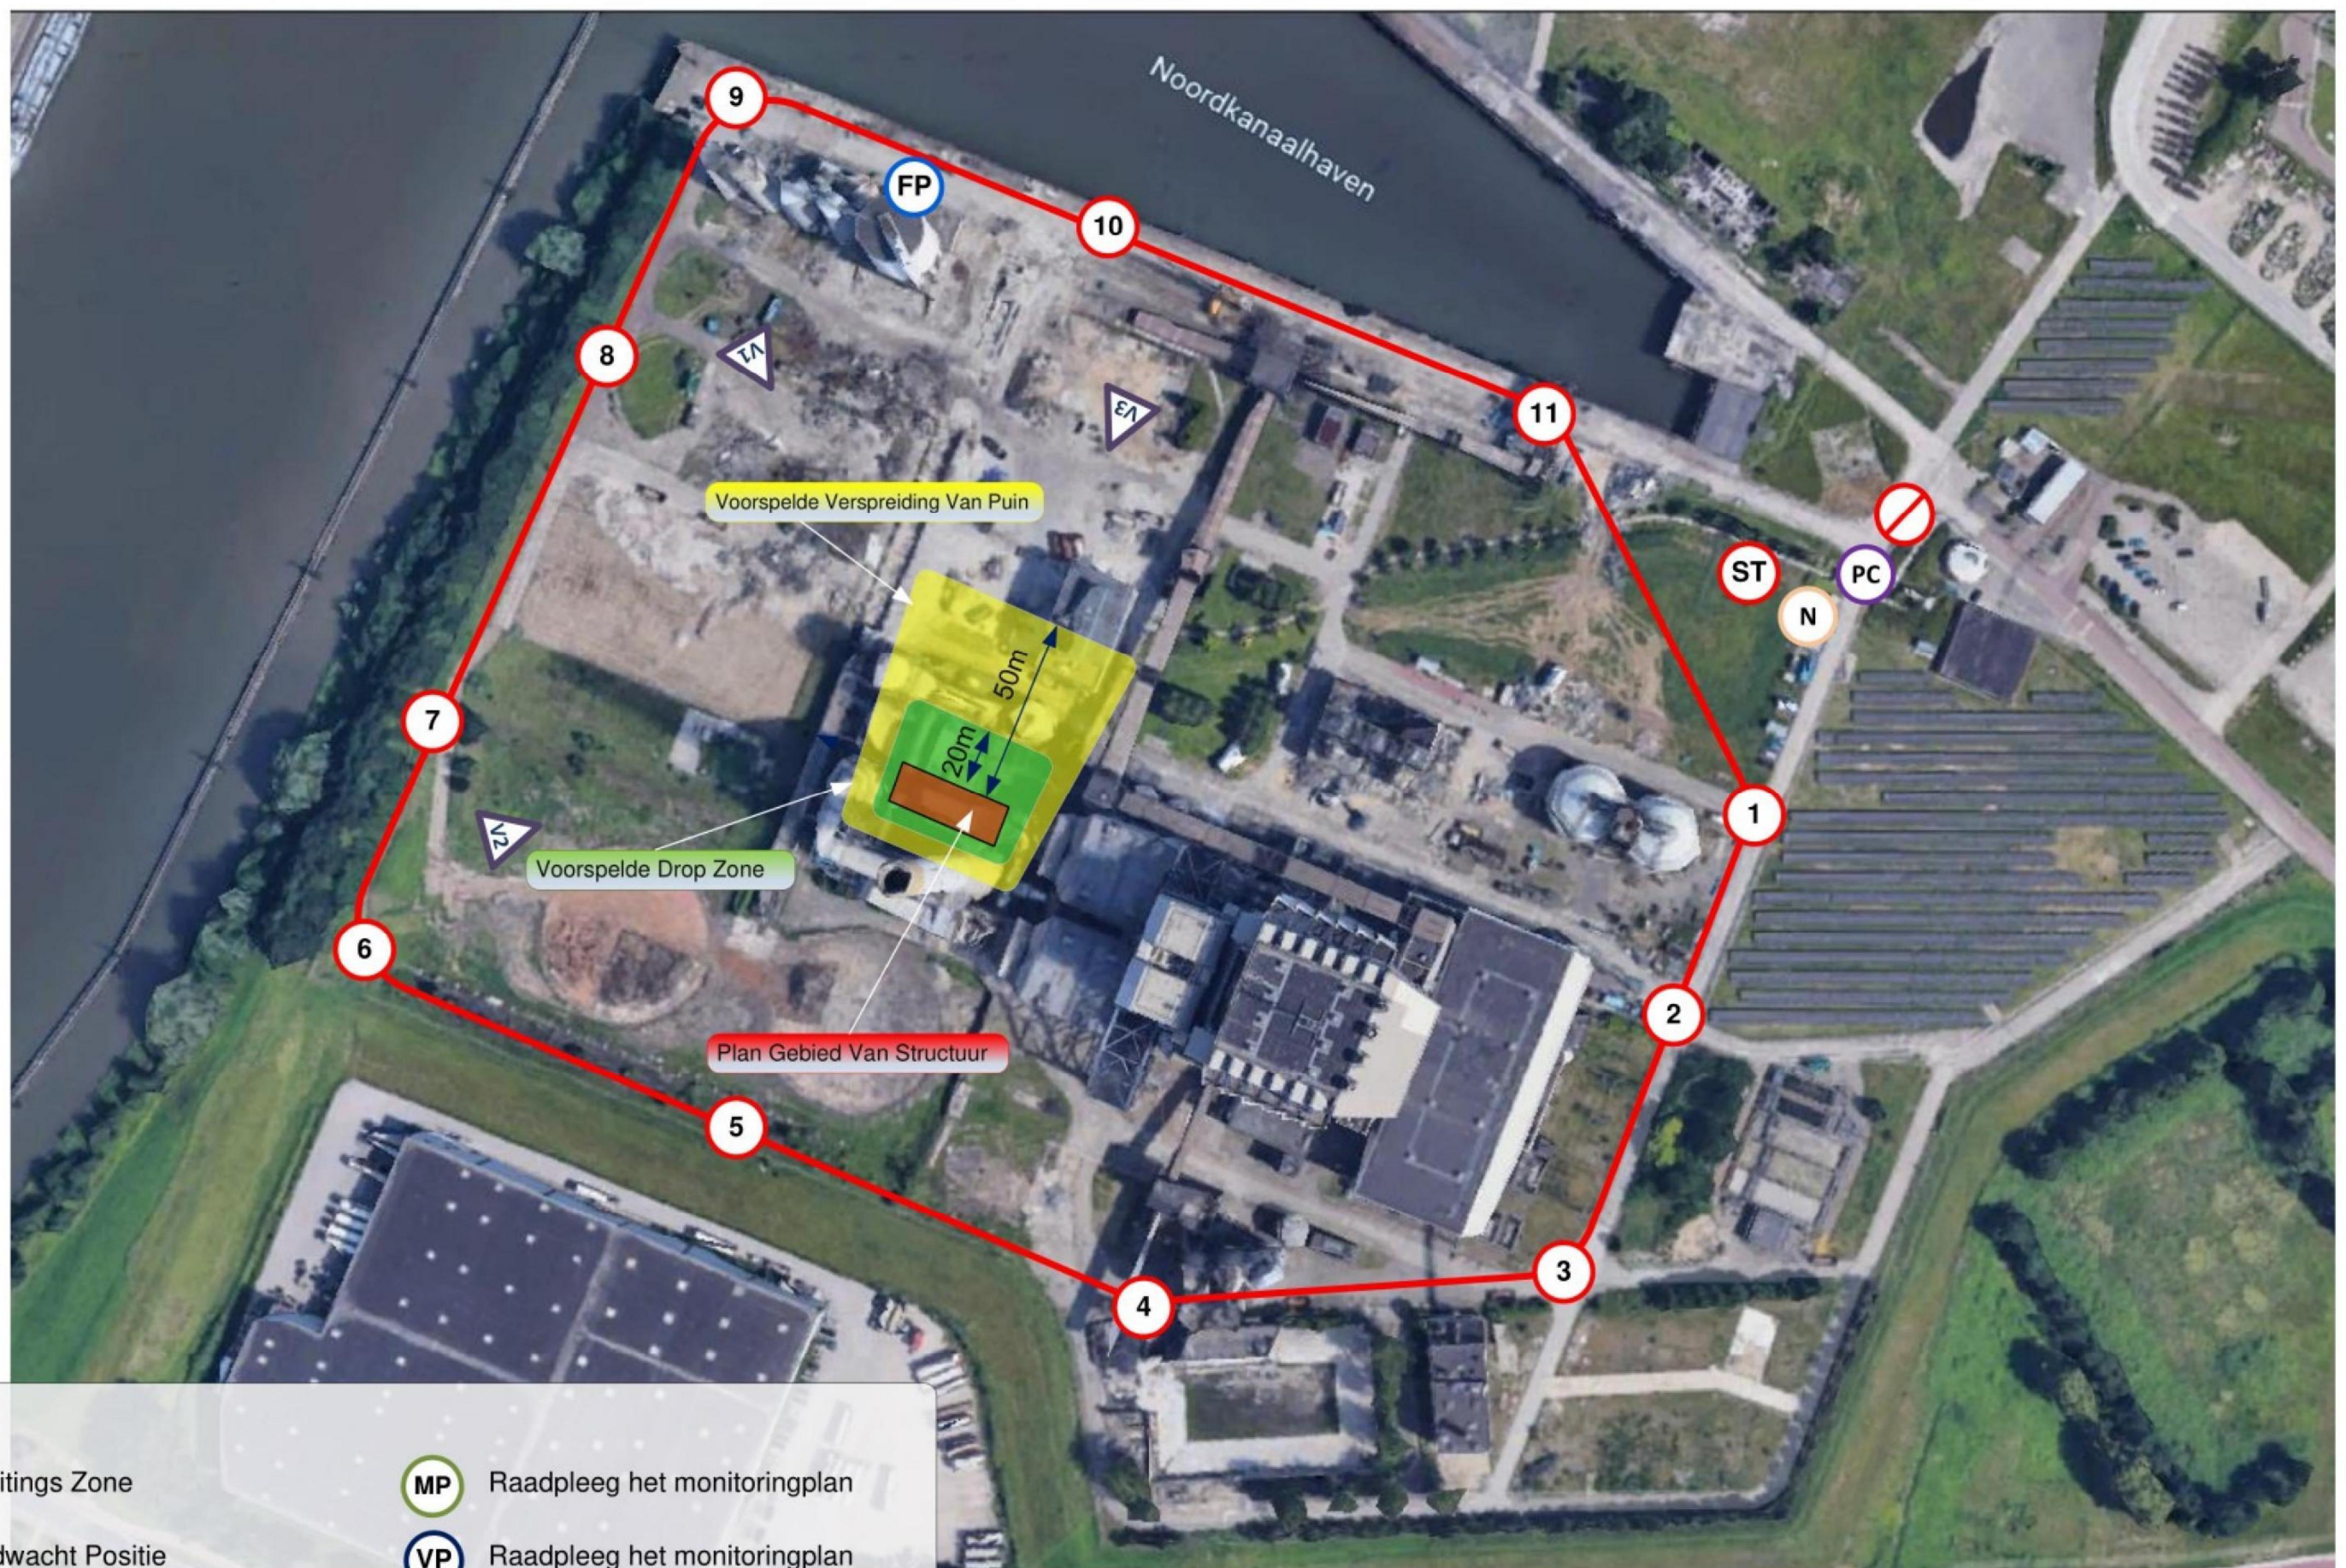
## **Plannen voor uitsluitingsgebieden**

- Uitsluitings Zone
- 6 Schildwacht Positie
- PC Politie Positie
- FP Vuurpunt (inclusief Controlepunt)
- / Wegafsluiting
- MP Raadpleeg het monitoringplan
- VP Raadpleeg het monitoringplan
- V1 Videocamera Positie
- ST Zoekteam
- N Niet Essentieel Personeel

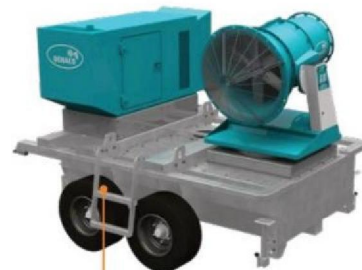
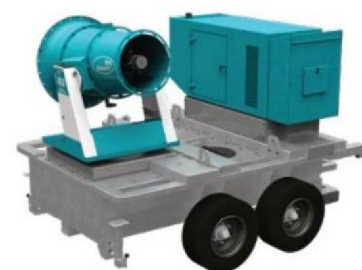
10 Step

Foldable step for optimum accessibility of the generator for refueling and / or maintenance.

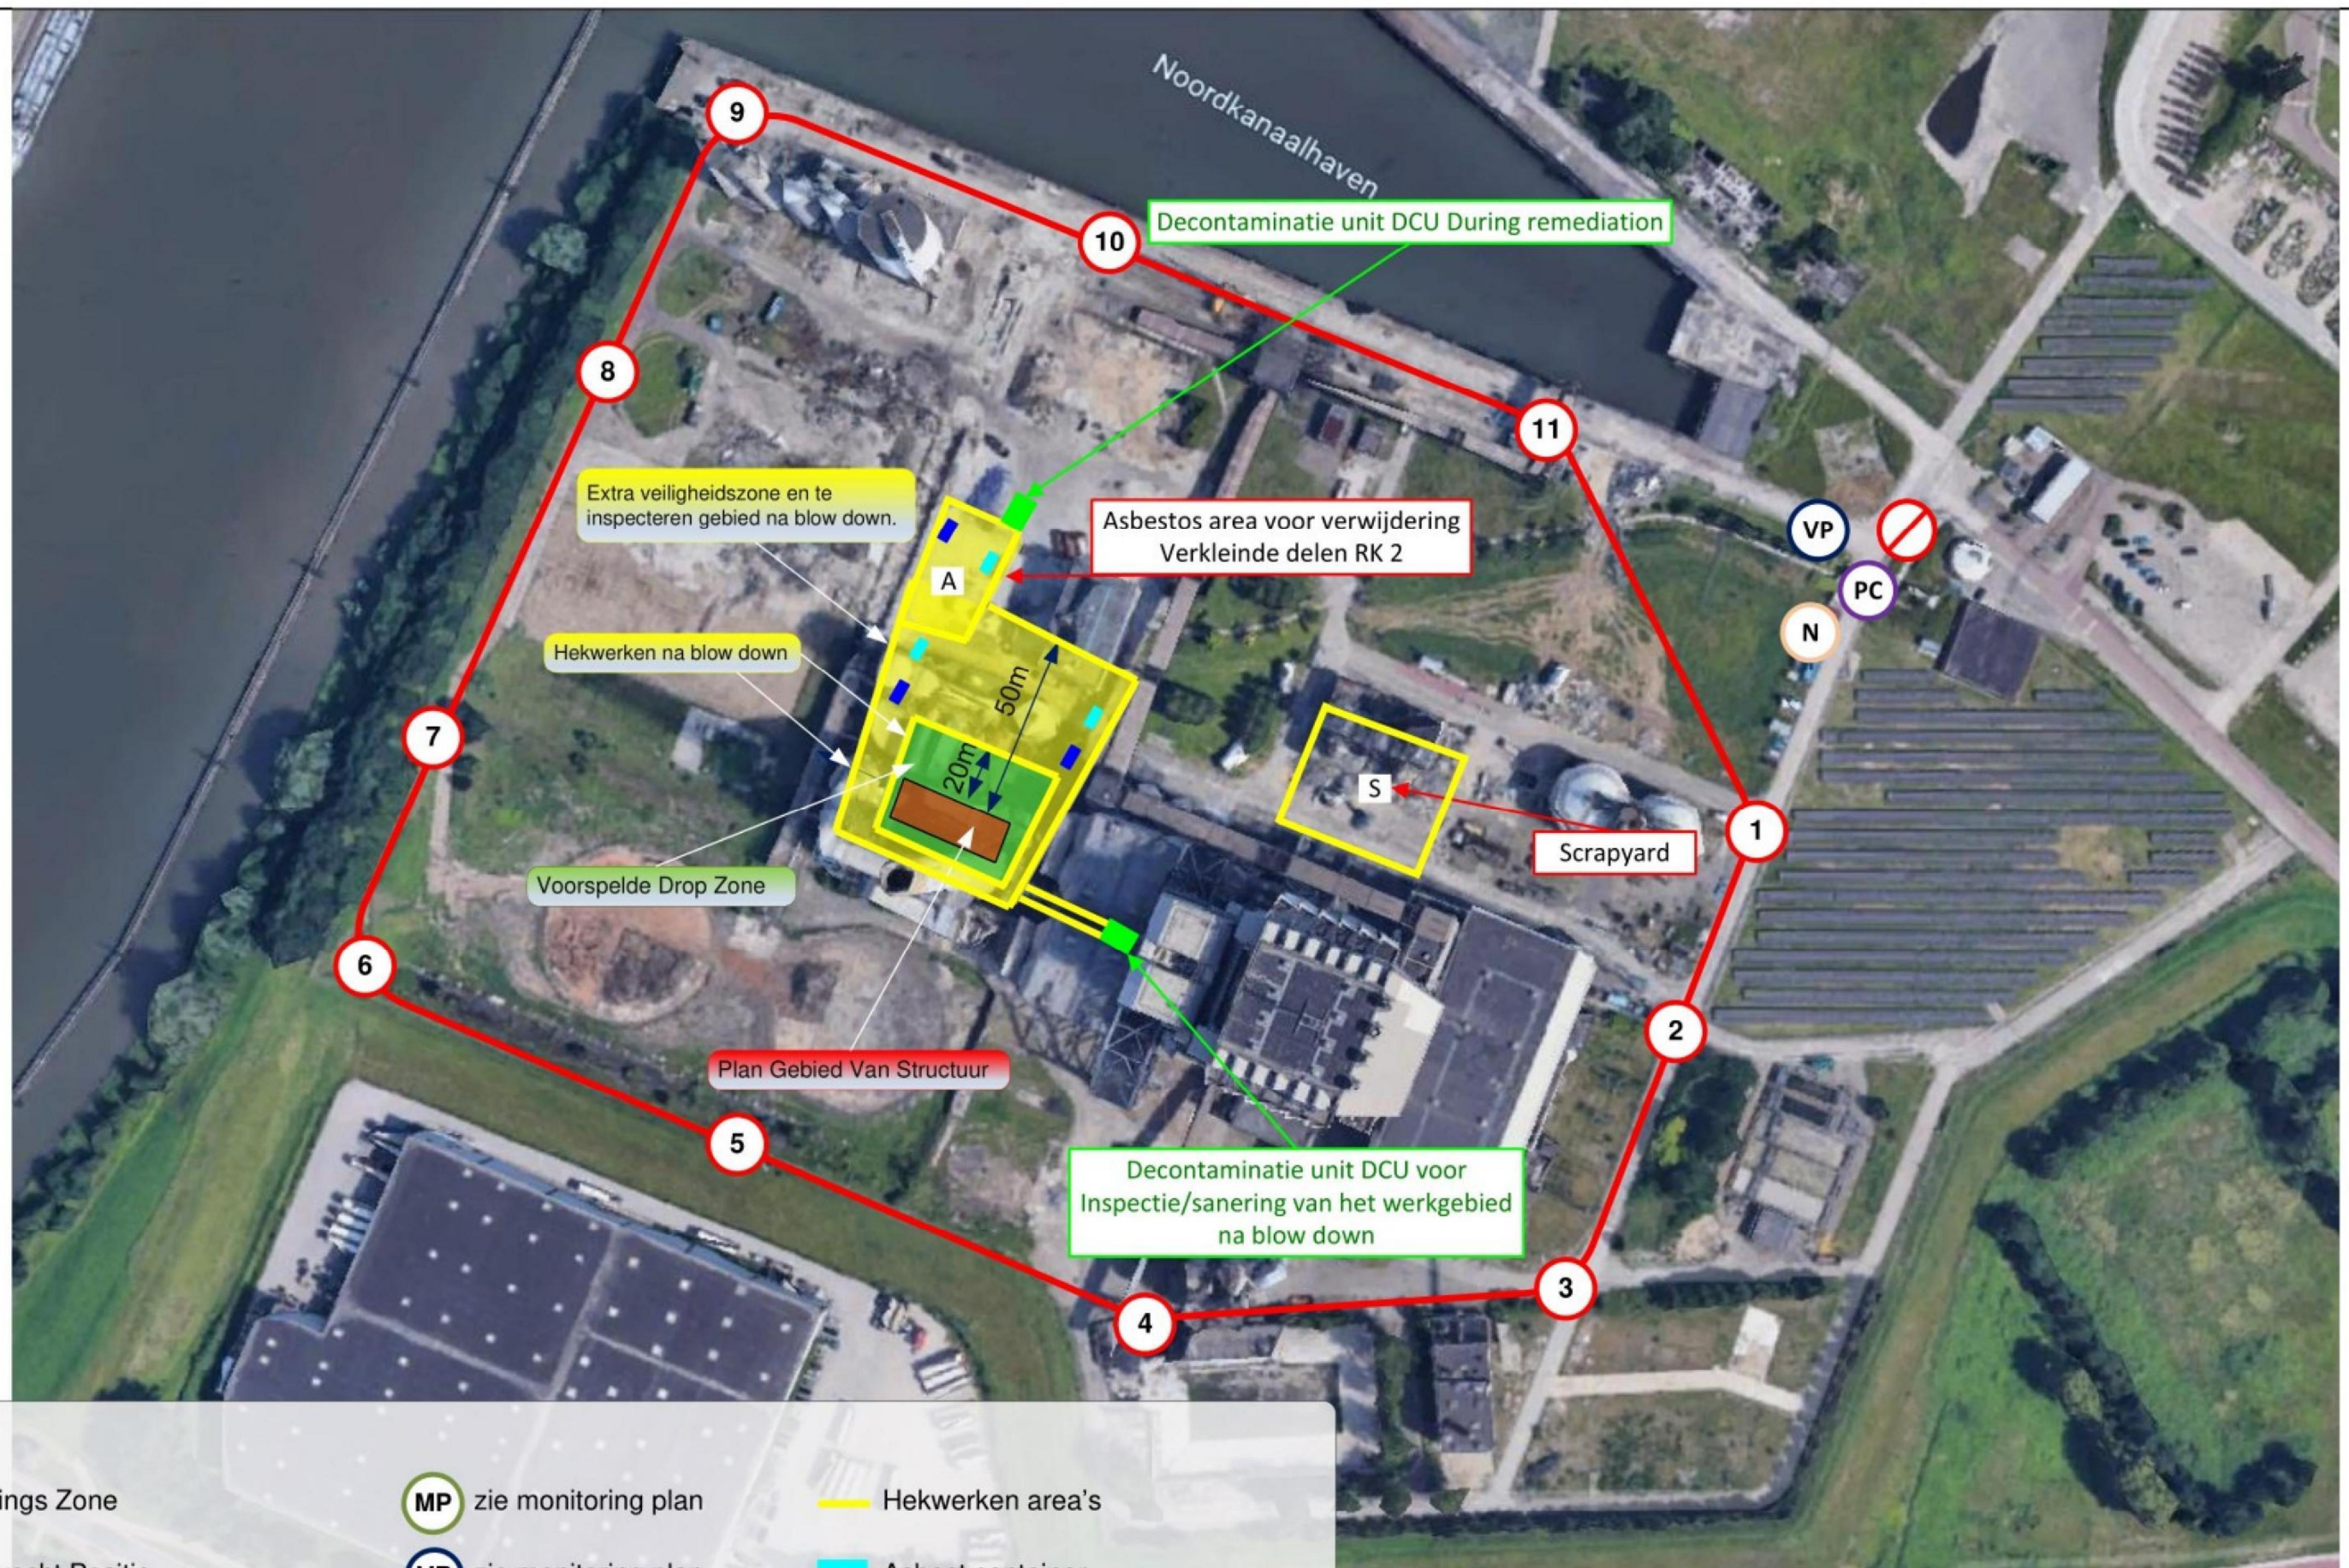
Tekening C2002/MSD004/001

— Uitsluitings Zone
