## Rapportage Asbestinventarisatie conform Procecertificaat Asbestinventarisatie

Projectnummer: 202101120-V3

**Een deel van de voormalige kolencentrale (Verbindingsdeel ROI)  
aan de Hollandiaweg 11 te Nijmegen**

- een deel van de voormalige kolencentrale (Verbindingsdeel ROI)

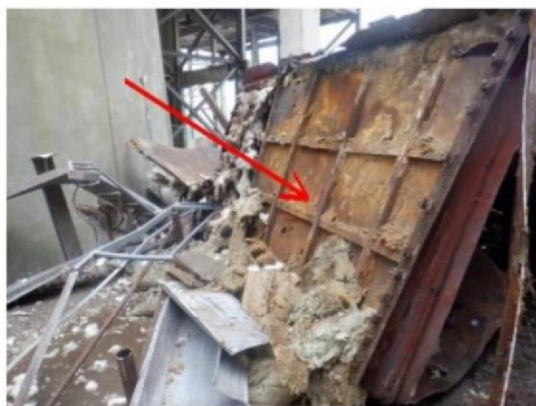
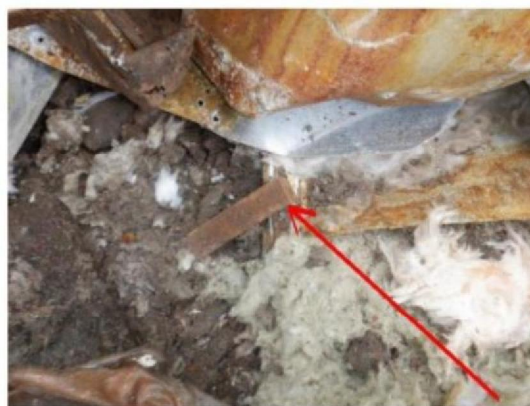
**Bron 1: Afstandhouders**

| <b>Soort materiaal</b> | Pakkingsmateriaal |
| <b>Asbesthoudend</b> | Ja |
| <b>Asbestsoort</b> | Chrysotiel |
| <b>Percentage</b> | 30-60% |
| <b>Hechtgebondenheid</b> | Niet-hechtgebonden |
| <b>Beschadiging</b> | Niet beschadigd |

| <b>Risicoklasse</b> | 1 buitensanering |

| <b>Opmerkingen</b> | De bron betreft afstandhouders voorzien van asbesthoudend pakkingsmateriaal. Het asbesthoudende pakkingsmateriaal bevindt zich tussen de montagebeugels en de casing van het verbindingsdeel tussen de ROI en de schoorsteen. De casing heeft een oppervlakte van circa 40m <sup>2</sup> . Het asbesthoudende pakkingsmateriaal is grotendeels geheel omsloten tussen de casing en de stalen beugels. Deze delen kunnen worden verwijderd onder de restricties behorend bij risicoklasse 1, op voorwaarde dat het asbesthoudende materiaal niet wordt bewerkt of beschadigd. Voor de niet (volledig) afgeschermd delen gelden eveneens de restricties behorend bij risicoklasse 1. De verwijdering van de niet (volledig) afgeschermd onderdelen is eveneens als risicoklasse 1 sanering aangemerkt. Voorwaarde voor de verwijdermethode voor deze toepassing is dat het asbesthoudende pakkingsmateriaal volledig wordt omsloten zonder het asbesthoudende materiaal te berouren. Het asbesthoudende pakkingsmateriaal mag niet worden bewerkt en beschadigd, het omsluiten van het asbesthoudende materiaal mag niet leiden tot emissie van asbestvezels. |

| <b>Aanbevelingen</b> | Geen direct risico, bron verwijderen en scheiden van het overige (asbestvrije) materiaal tijdens ontmanteling van het verbindingsdeel. |
