Inspectieverslag toezicht Milieu

Inspectieverslag milieu

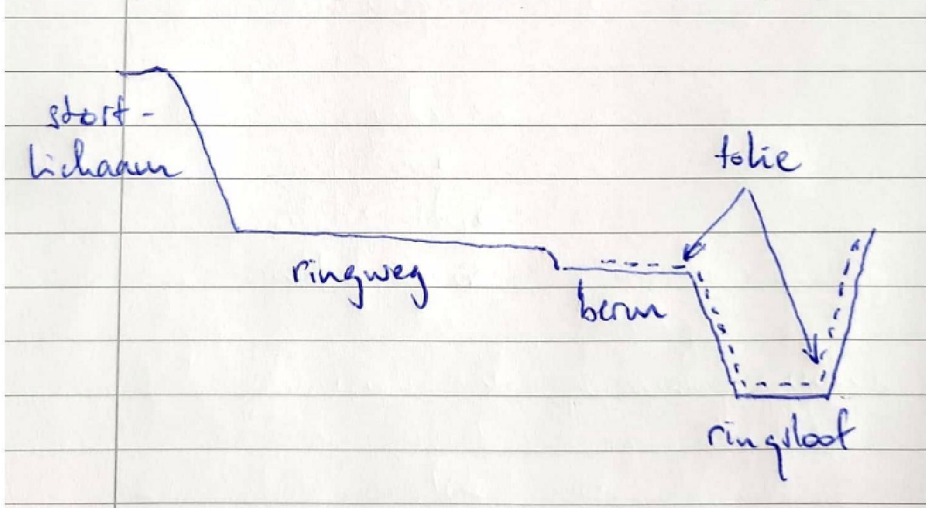
Toetsing vergunningssituatie/ Meldingssituatie
Niet getoetst
Bodem
<p>De herstelwerkzaamheden zien op de ontwatering van het stortlichaam. Het betreft van het stortlichaam afvloeiend hemelwater en uit de teen van de stort horizontaal uittredend percolaat. Eerder is Stort Doonweg B.V. hierop aangesproken en aangeschreven (brief van 28-04-2023, kenmerk ODRA23CU2235 en brief van 1-08-2023 met hetzelfde kenmerk).</p> <p>Tijdens het bedrijfsbezoek op 1 augustus 2023 is geconstateerd dat het folie in een deel van de ringsloot langs de westzijde van het stortlichaam opbult. De afwatering van hemelwater en percolaat was niet gewaarborgd. Tijdens het bedrijfsbezoek op donderdag 10 augustus 2023 is bekeken op welke wijze Stort Doonweg B.V. dit gebrek herstelde. Tijdens het bezoek is gesproken met 5.1.2e van Konink Civiël Advies dat de werkzaamheden in opdracht van 5.1.2e namens Stort Doonweg B.V. uitvoerde.</p> <p>De werkzaamheden zijn uitgevoerd over een traject van 40 m¹ in noordelijke richting vanaf een verzamelput in de ringsloot (foto 1 en 2). Het werk bestond uit:</p> <ol style="list-style-type: none">1. Het verwijderen van de gronddekking van het folie;2. Het terugvouwen van het folie;3. Het uitdiepen en aanbrengen rug onder folie;4. Terugvouwen folie5. Aanbrengen van gronddekking op het folie. <p>Zie foto's in de bijlage.</p> <p>Opmerkingen bij de waargenomen situatie. Het dwarsprofiel wordt bepaald door het stortlichaam, de ringweg en de ringsloot:</p>

<p>De ringsloot is bekleed met folie, waarbij dit zich uitstrekt van circa 0,6 m over de berm.</p> <p>De ringsloot heeft tot doel afvloeiend hemelwater en horizontaal uit het stortlichaam tredend percolaat op te vangen en af te voeren naar een centrale pompput. Vanuit deze pompput wordt het mengsel van hemelwater met percolaat verpompt naar de</p>

In de gerealiseerde profilering ligt de vloeistofdichte afvoervoorziening (ringsloot) niet aan de teen van het talud van het stort. De ringweg ligt aan de teen van het talud van het stort en na de berm van de ringweg is de insteek van de ringsloot.

Als gevolg van deze profilering kan horizontaal uittreidend percolaat en van het talud van het stort afstromend hemelwater vermengen met hemelwater op de ringweg en in de bodem treden. Dit verklaart de vloeistof onder het folie in de ringsloot.

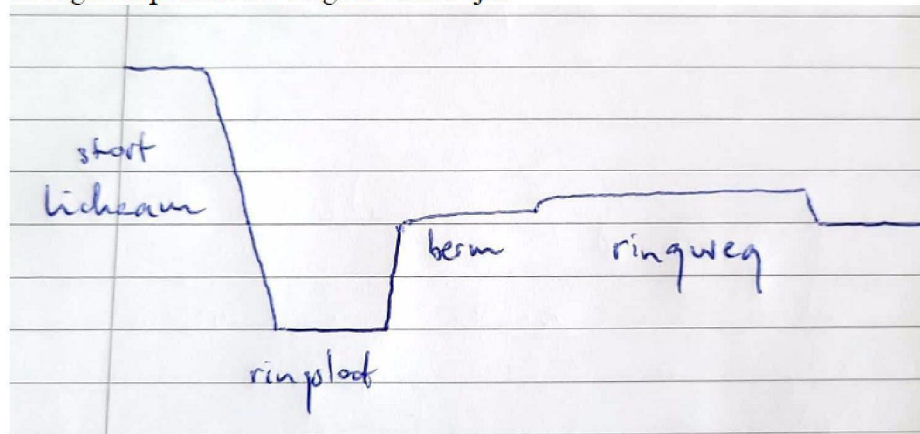
In de vergunning van 2009 is dit in voorschrift 7.1.11 Ontwatering stortlichaam als volgt geformuleerd: "Afstromend water en het zijdelings boven maaiveld uittreidend percolaat moet worden afgevoerd via een vloeistofdichte afvoervoorziening aan de teen van het talud van het stort (ringsloot). Al het in de ringsloot verzamelde water moet via vloeistofdichte voorzieningen worden afgevoerd naar de waterzuiveringsinstallatie van Industrierwater Eerbeek."

Naar het oordeel van de toezichthouder is de huidige situatie niet in overeenstemming met dit voorschrift. De toezichthouder leidt uit voorschrift 7.1.11 af dat de vergunning beoogt het profiel als volgt te laten zijn:

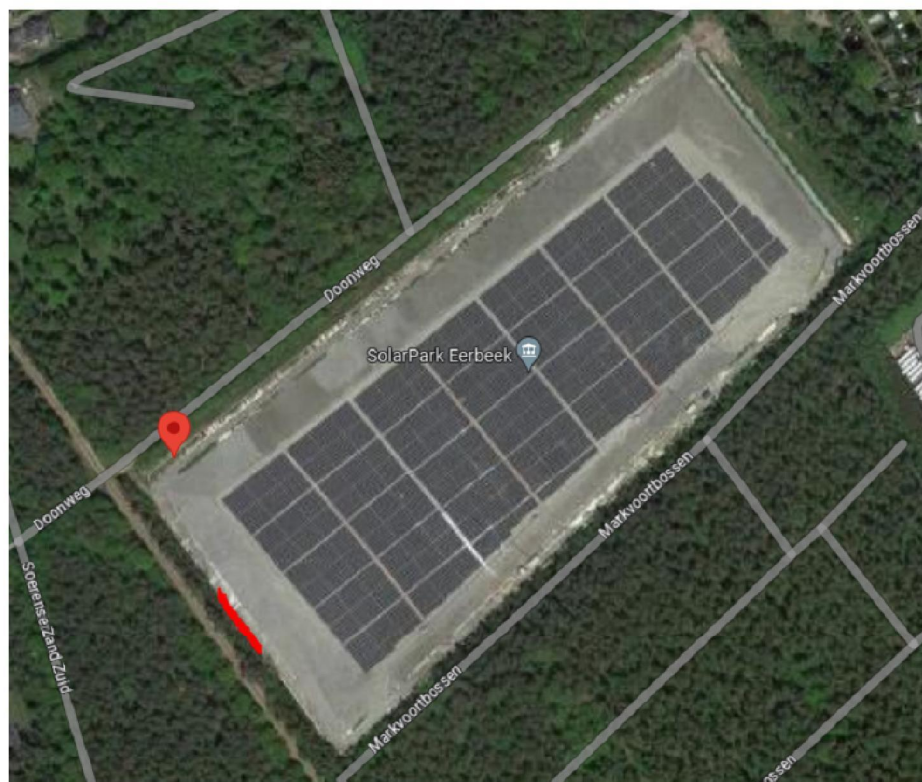
1. Locatie herstelwerkzaamheden ter plaatse van de rode streep.

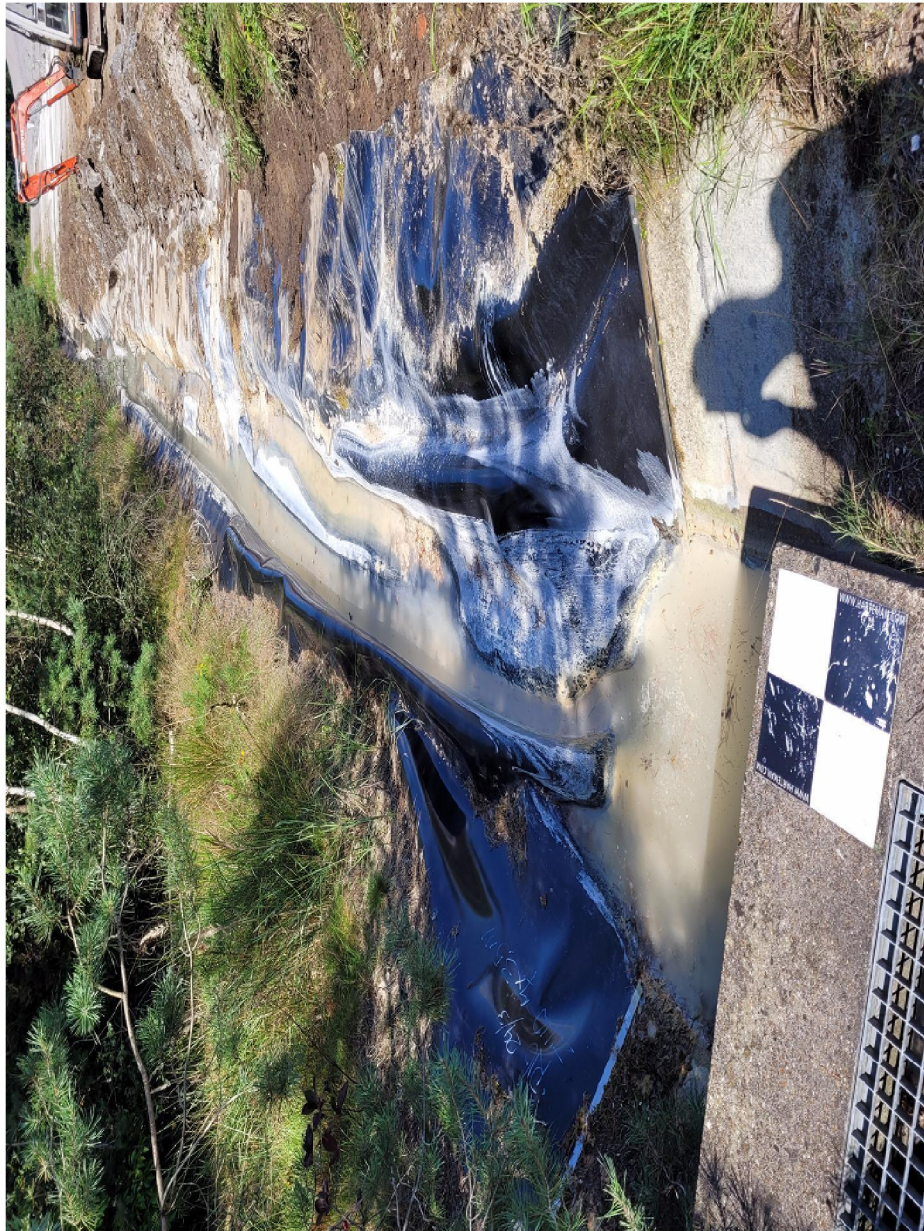
2. Herstelwerkzaamheden vanaf verzamelput over een lengte van circa 40 m¹.

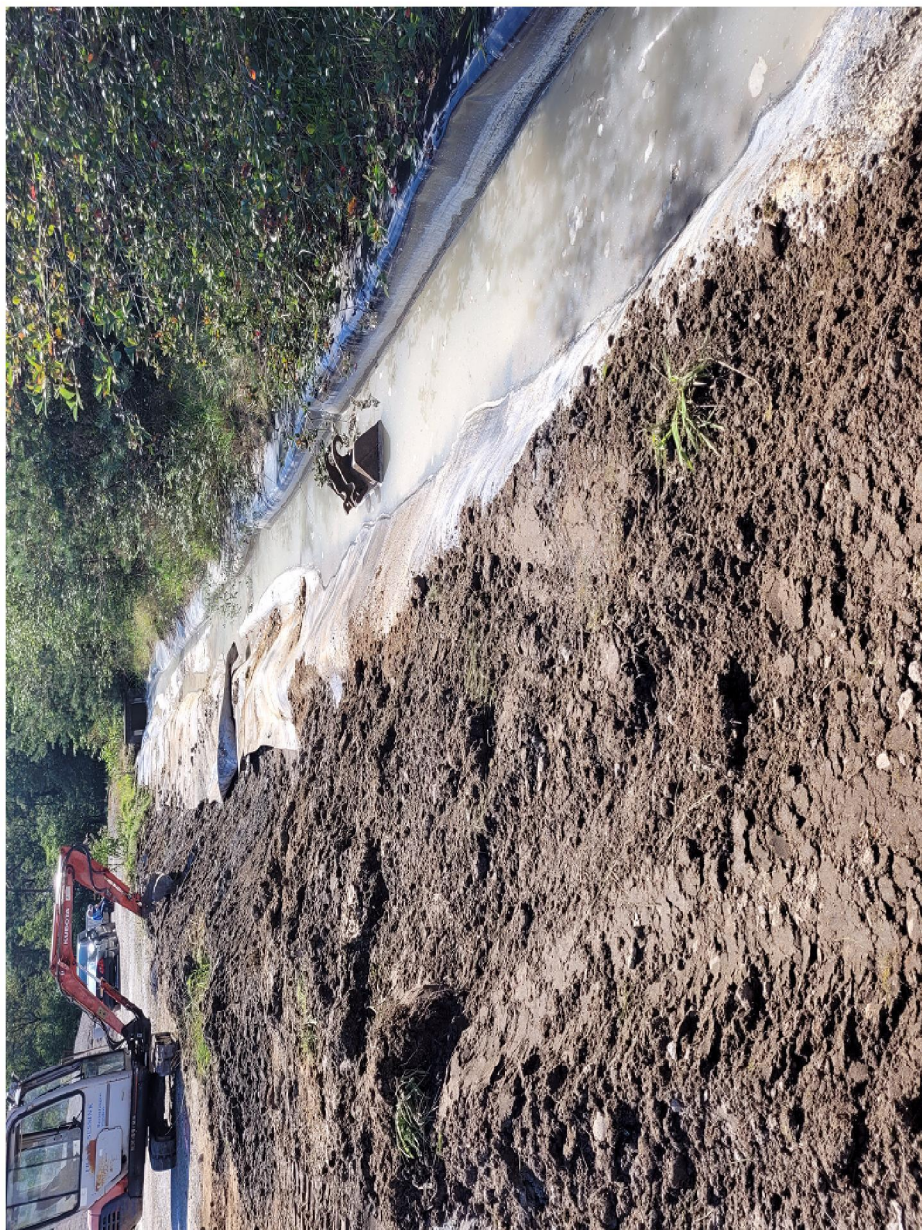
Herstelwerkzaamheden over een lengte van circa 40 m¹ tot aan verzamelput. Graafbak in sloot om vloeistof onder het folie weg te drukken.

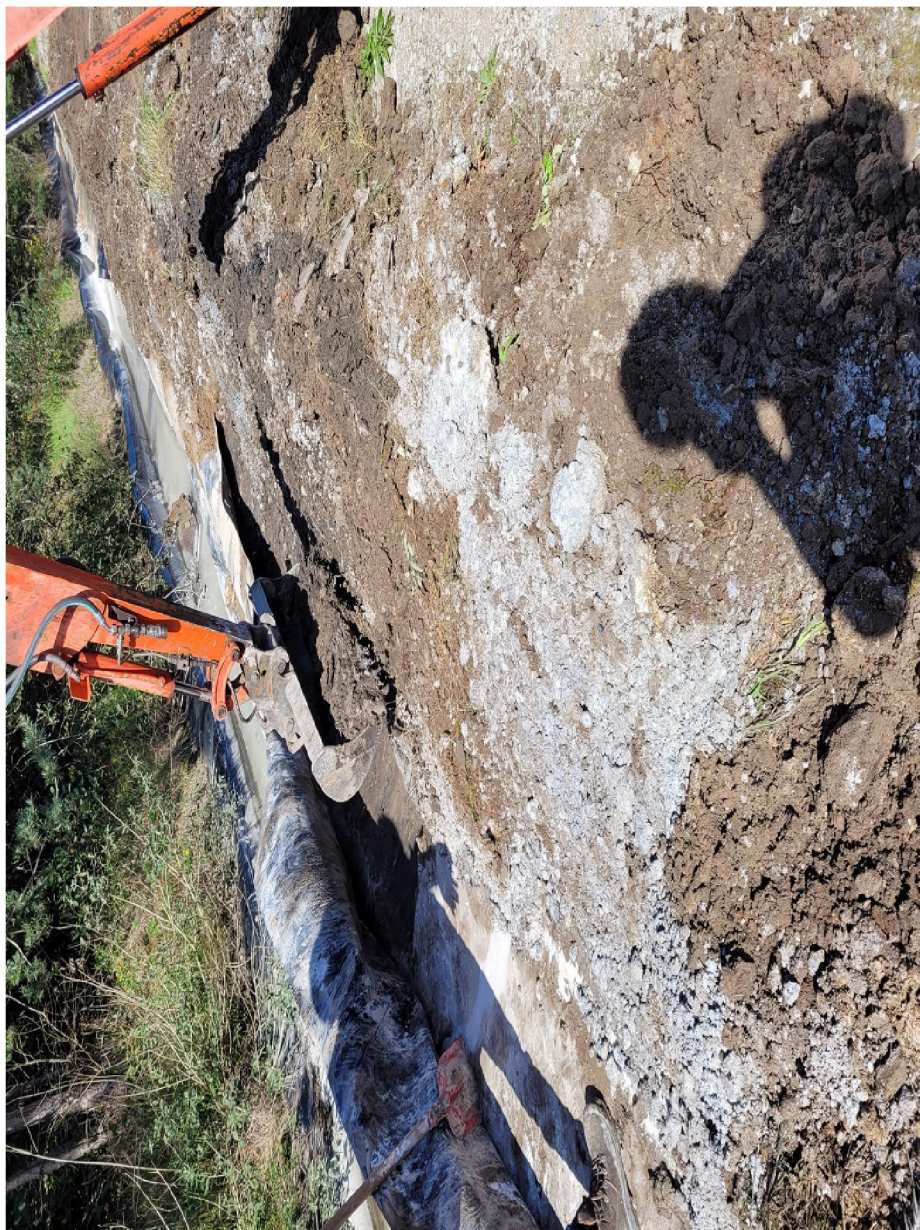
Herstelwerkzaamheden bestaande uit:

- Verwijderen gronddekking van het folie.
- Folie opwerken.
- Dieper uitgraven bodem onder het folie en aanbrengen van een rug bovenop het talud de sloot in.
- Terugleggen folie.
- Deklaag aanbrengen.
