Bijlage	: 1
Onderzoeksvoorstel	: Geohydrologisch onderzoek en advies
Locatie	: Doonweg in Eerbeek
Opdrachtgever	: Industriewater Eerbeek B.V.
Kenmerk offerte	: 214974/B01
Datum	: 7-5-2021

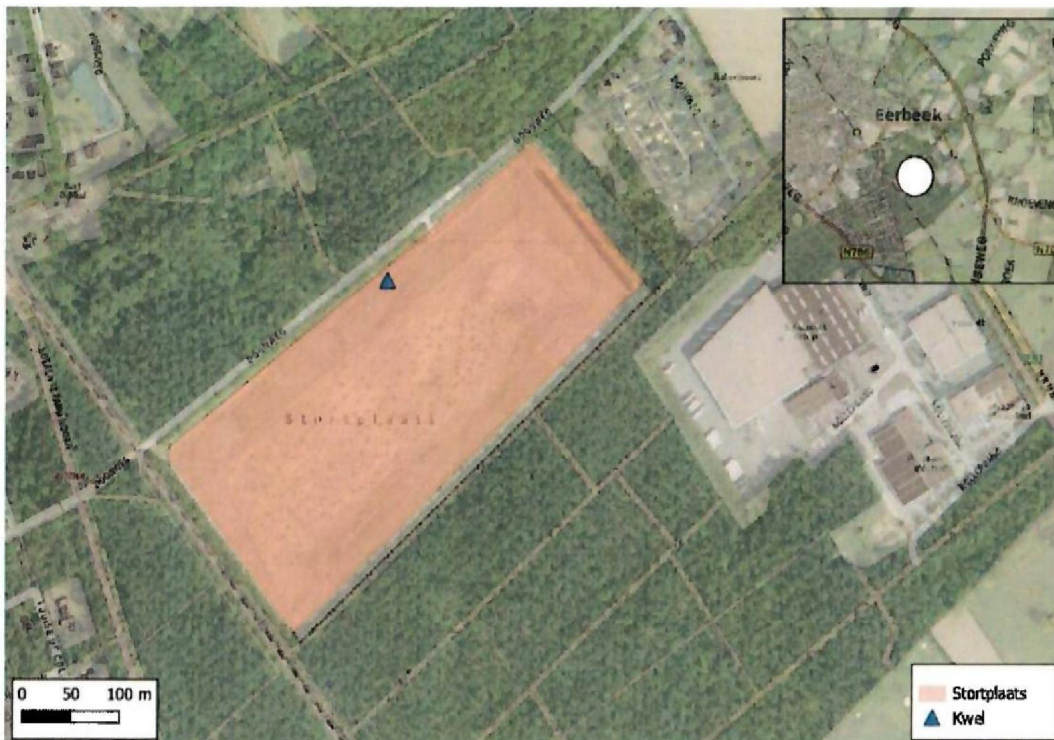
In onderstaande afbeelding is de situering van de kwellocatie weergegeven. Opgemerkt wordt dat op 30 april 2021 door de opdrachtgever aan de zuidzijde, halverwege de stortplaats, een 'nieuwe' kwellocatie is waargenomen. Ook hier stroomt het kwelwater door en over de ringweg.

Figuur 1: Situering projectlocatie en bij locatiebezoek waargenomen noordwestelijke kwellocatie

Sinds half december 2020 wordt nabij het noordwestelijke talud van de stort, ter plaatse van de ringweg rond de stort, een bron/kwellocatie waargenomen. Het uittredende kwelwater heeft geen constante stroom. De frequentie waarmee er stroming is, kon niet worden bepaald. De stroming is plaatselijk en bevindt zich aan de voet van het talud. Tijdens een locatiebezoek op 23 april 2021 was de kwelstroom in beperkte mate actief (stroom nihil) waarbij gedurende circa één minuut een duidelijke toename van de stroming werd waargenomen.
