## Inspectieverslag toezicht Milieu

Omgevingsdienst Regio Arnhem

## Inspectieverslag milieu

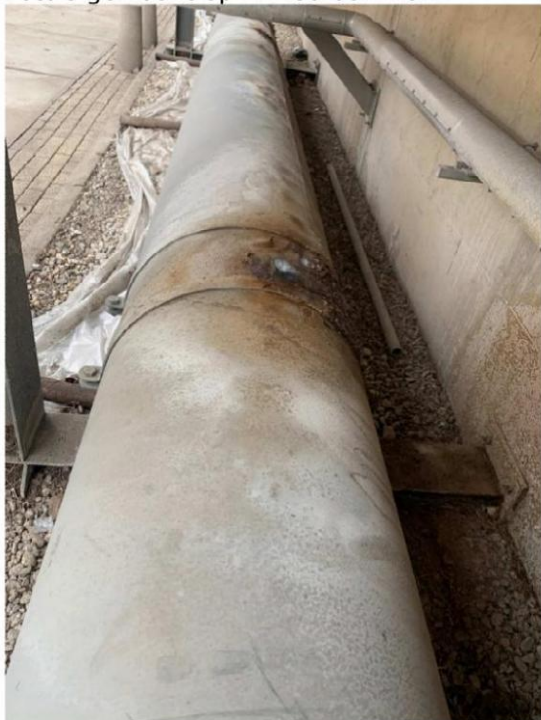
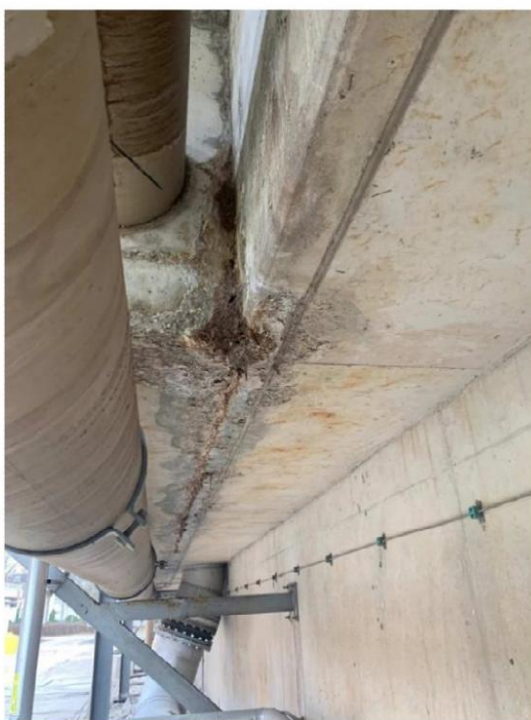
Lozing naar de bodem (AWZI - Beluchttingsbassin-noord)

- Er zijn kleine lekkages op meerdere plekken aan de onderzijde van het beton van beluchtingsbassin-zuid aangetroffen. Aangezet beton vertoont lekkage, hetgeen te zien is aan druipers aan de onderzijde.
- Tussen nabezinker 1 en beluchtingsbassin-noord komt water van onbekende kwaliteit uit de grond. Mogelijk is sprake van lekkage uit de leiding naar de slibretourbak.

- Onder het aangezette beton van beluchtingsbassin-zuid zijn lekbakken geplaatst, waardoor geen verdere lekkages meer plaatsvinden naar de bodem;
- Er wordt onderzocht hoe het beton van beluchtingsbassin-zuid gerepareerd kan worden;
- De lekkage tussen nabezinker 1 en beluchtingsbassin-noord werd veroorzaakt door een kapotte flens en leiding in de grond. Verdere lozing naar de bodem is gestopt. De kapotte flens is op 17 maart 2021 gerepareerd;
- Door Smurfit Kappa Parenco B.V. is aan Tauw opdracht gegeven voor het uitvoeren van bodemonderzoek. Dit onderzoek heeft inmiddels op 17 maart 2021 plaatsgevonden. De onderzoeksgegevens zijn nog niet gerapporteerd.

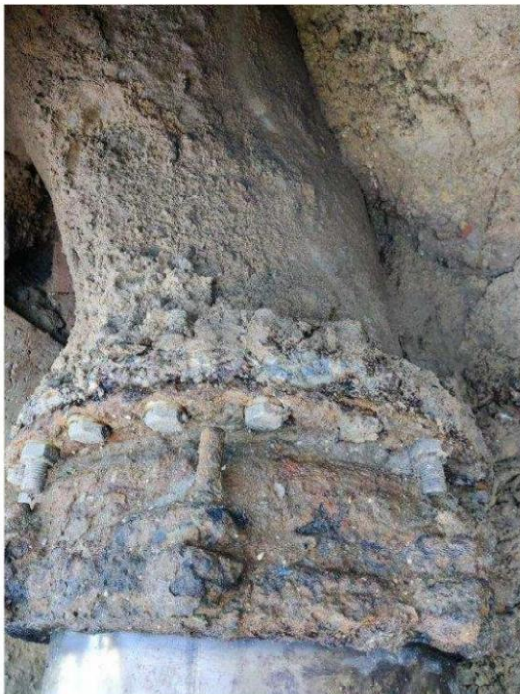
Foto van de kapotte flens, toegestuurd door SMURFIT KAPPA PARENCO B.V. op 5 maart 2021:

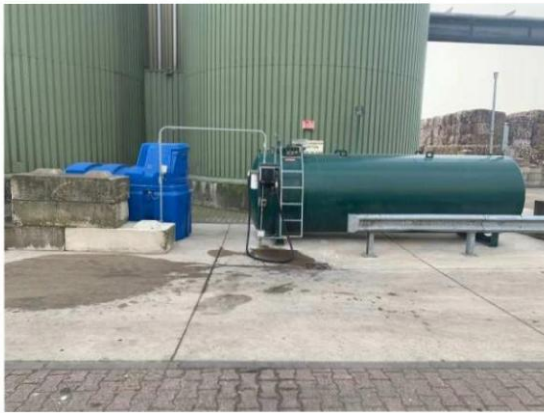
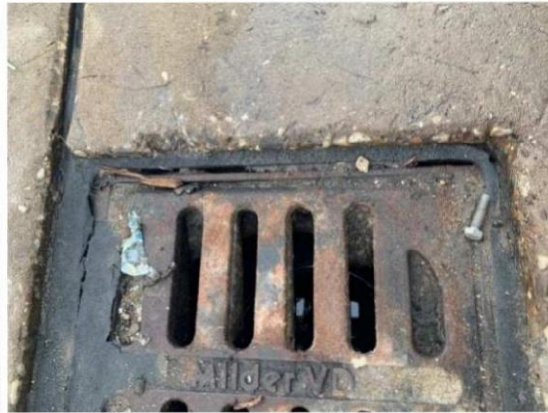
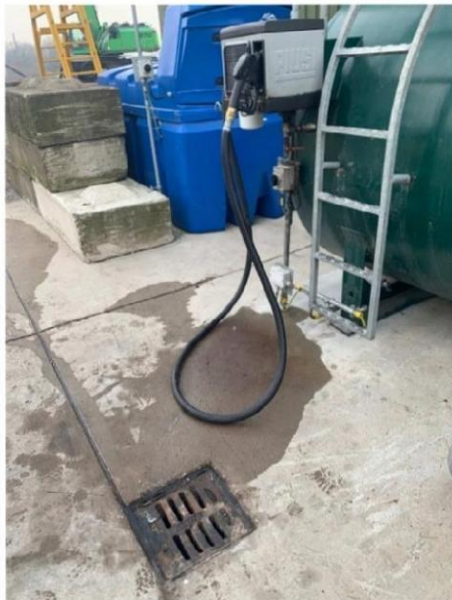
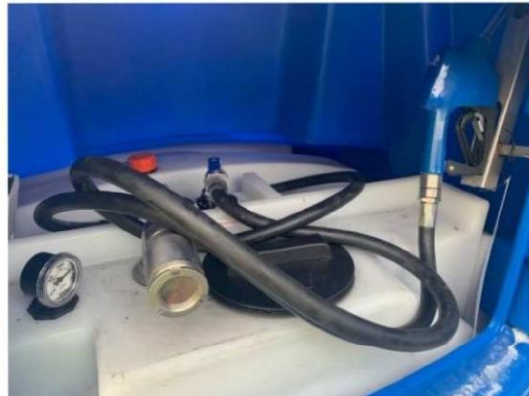
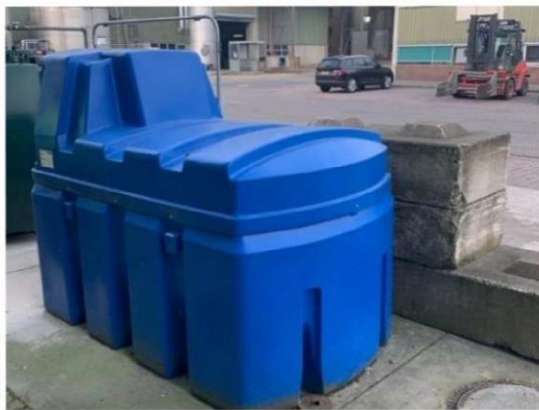
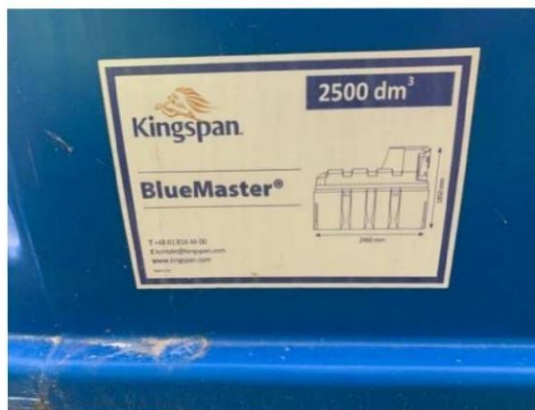
Tankplaats +dieselolietank + ureumtank

Geconstateerd is dat de vloer van de tankplaats op meerdere plekken scheuren bevat. Daarnaast lekt diesel via de vloer naar de bodem, gezien de kitnaad tussen de vloer en de afvoerput geheel losgelaten heeft. De gemorste en gelekte dieselolie wordt hierdoor niet effectief opgevangen en kan hierdoor niet goed opgeruimd worden.

Onder de kitnaad, op de zandbodem, is op 3 maart 2021 zintuigelijk dieselolie aangetroffen door de toezichthouder.

Op basis van de op 16 maart 2021 toegezonden analyseresultaten van Tauw, is vastgesteld dat de zandbodem daadwerkelijk verontreinigd is met dieselolie.

Op basis van de op 18 maart 2021 toegezonden informatie is geconstateerd dat de vloer gerepareerd is. Tevens is hiervoor een nieuw certificaat afgegeven.

Smurfit Kappa Parenco B.V. dient maatregelen te nemen die redelijkerwijs van hem kunnen worden gevegd, teneinde verdere bodemverontreinigingen of aantastingen bij de AWZI en tankplaats voor dieselolie te voorkomen.

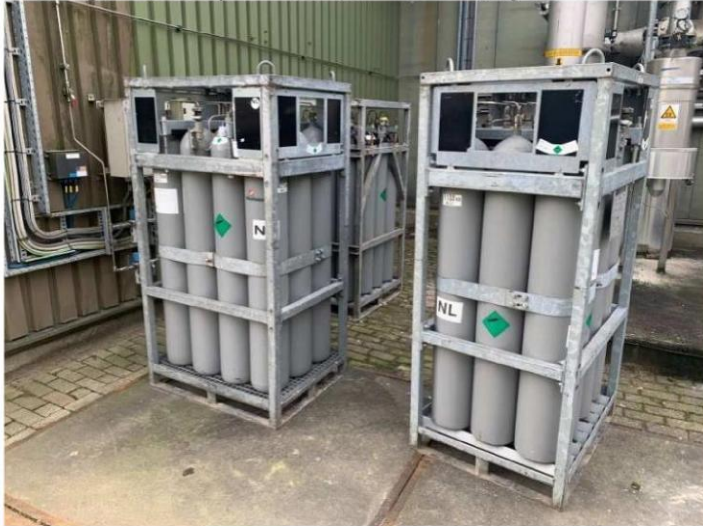
## Gasflessen

Op 21 februari 2021 is het vastgesteld dat nabij de AWZI drie gasflessenpakketten zijn geplaatst, welke niet opgeslagen zijn in een PGS 15 voorziening.

Foto's gemaakt op 21 februari 2021 nabij de AWZI:

Op 15 maart 2021 hebben wij informatie van het bedrijf ontvangen. Geconcludeerd wordt dat de opslag van gasflessen voldoet aan PGS 15.

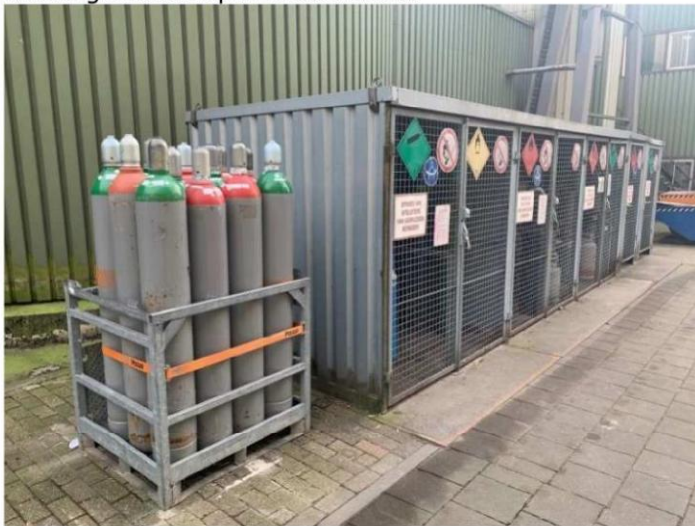
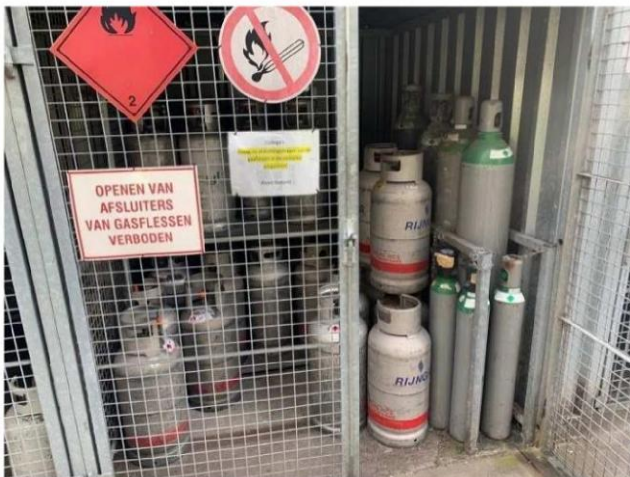
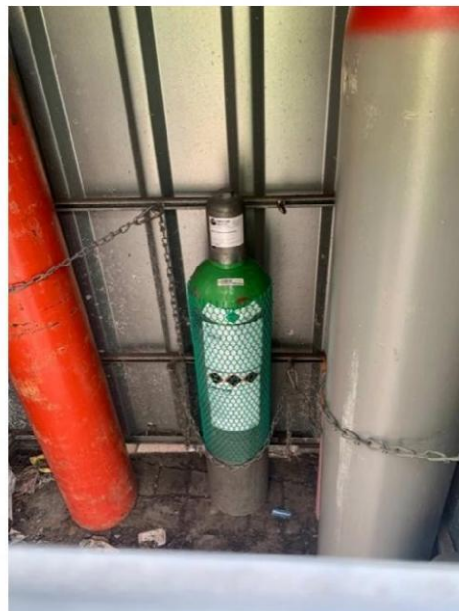
- Naast de huidige gasflessenopslag zijn 12 gasflessen aangetroffen die niet opgeslagen zijn in een PGS 15 voorziening;
- Diverse gasflessen staan niet vast en zijn daardoor niet tegen omvallen beschermd;
- De gasflessen met gelijksoortige gevaarseigenschappen zijn niet bij elkaar opgeslagen.

Foto's gemaakt op 3 maart 2021:

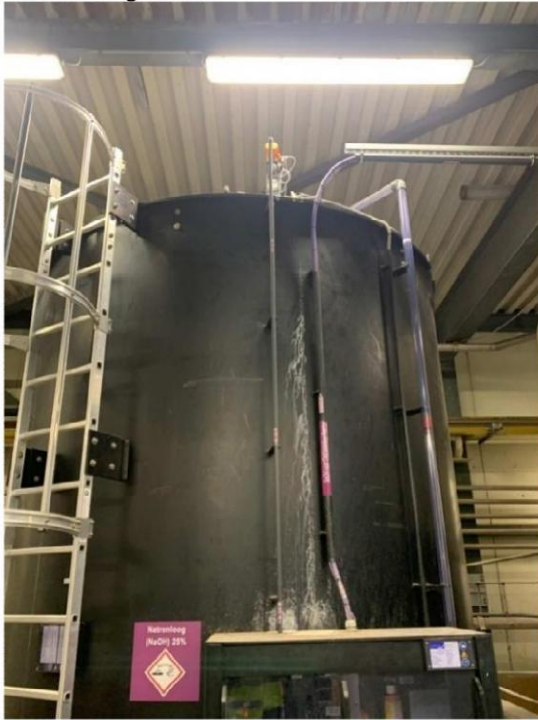
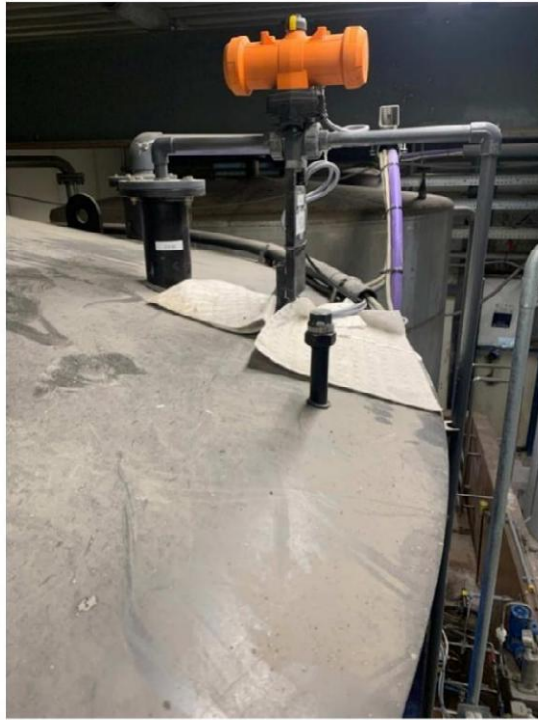
Natronloogtank:

Bovenop de natronloogtank is bij een afsluiter een kleine lekkage met natronloog aangetroffen, wat langs de tank is gelekt. Daarnaast lekt een leiding en een afsluiter van de ureum-tankinstallatie. In beide gevallen is geen sprake van lekkage naar de bodem.

Bovenop de natronloogtank is een kleine lekkage aan een afsluiter aangetroffen. Natronloog is daardoor langs de tankwand gelekt. Op de tank zijn absorptiedoeken gelegd, maar de lekkage is tot op heden niet verholpen.

Om deze overtredingen ongedaan te maken dient de lekkage aan de afsluiter van de natronloogtank te worden verholpen. Daarnaast dienen maatregelen getroffen te worden om het vrijkomen van gevaarlijke stoffen door morsen of lekkage (in de toekomst) te voorkomen.

Tevens dient de gelekte vloeistof opgeruimd te worden, waardoor de natronloogtank met toebehoren weer in goede staat van onderhoud gaat verkeren.

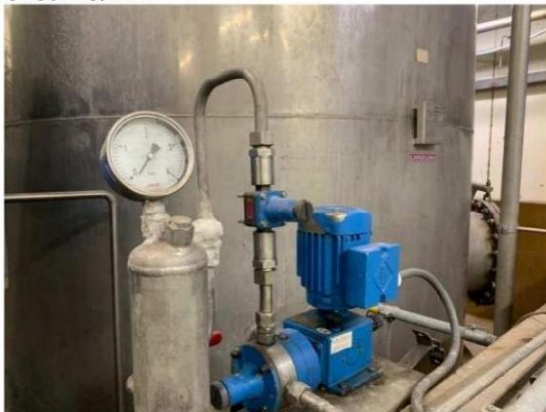
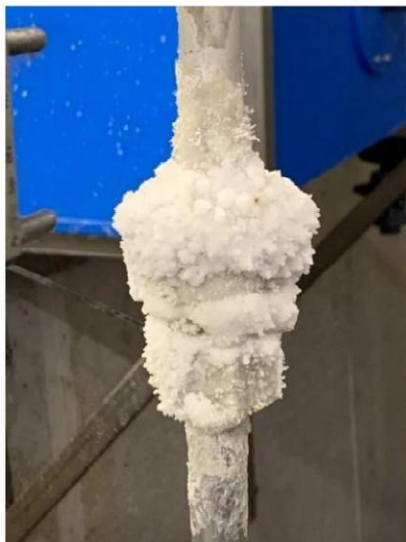
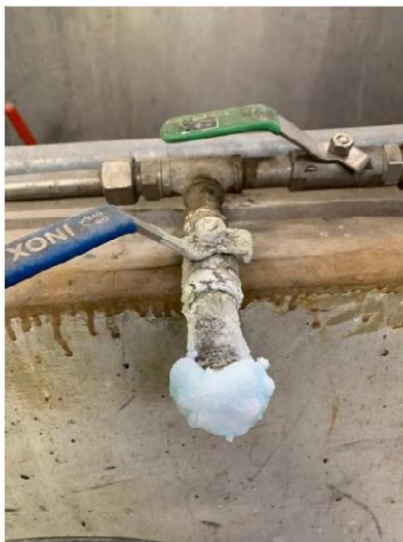
Ureumtank:

Op 21 februari 2021 is vastgesteld dat een leiding en een afsluiter van de ureum-tank niet vloeistofdicht zijn.

Om deze overtredingen ongedaan te maken dienen de leidingen en appendages van de ureumtank vloeistofdicht en veilig te worden gemaakt.
