Bodemonderzoek diesel tankplaats Smurfit Kappa Parenco te Renkum

30 april 2021

Kenmerk R001-1280864MXR-V01-mwl-NL

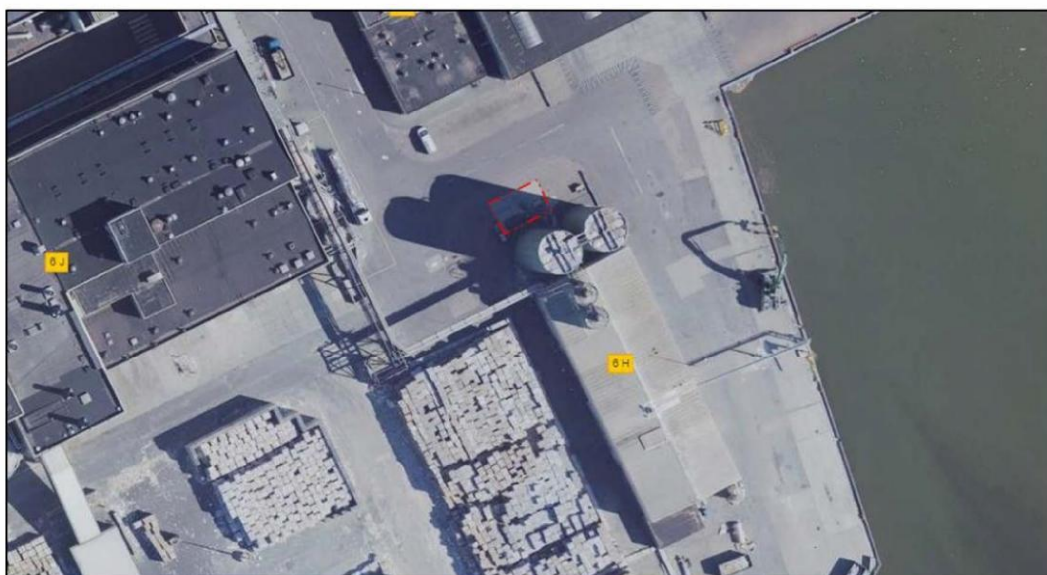
Figuur 1.1 Ligging onderzoekslocatie (binnen het rode kader)

De locatie van de tankenplaat staat aangeduid in figuur 1.1. Foto's van de onderzoekslocatie zijn opgenomen in bijlage 8.

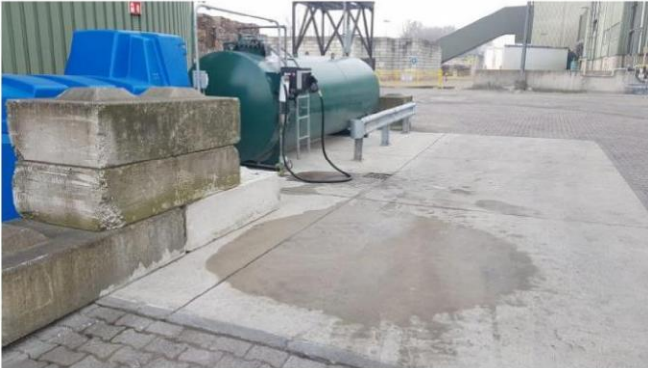
Foto 1: Dieselolie losplaats (1)

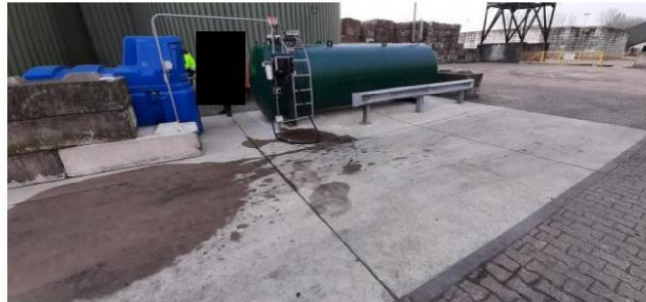
Foto 2: Dieselolie losplaats (2)

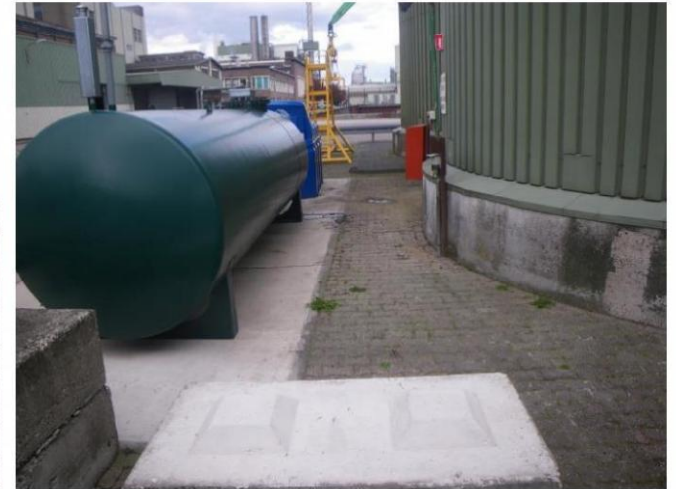
Foto 3: Dieselolie losplaats (3)

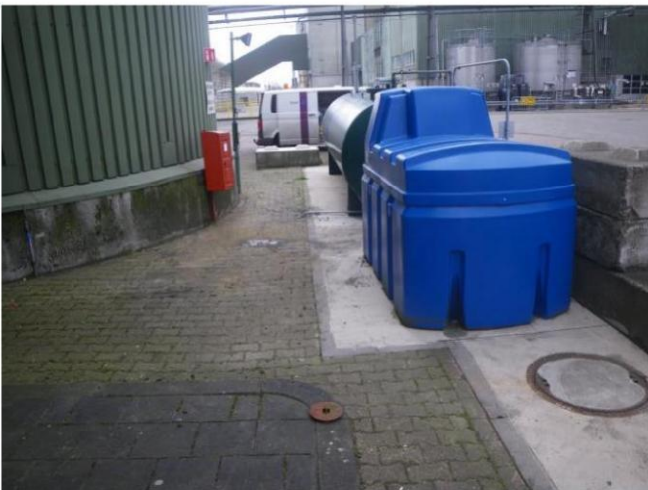
Foto 4: Dieselolie losplaats (4)

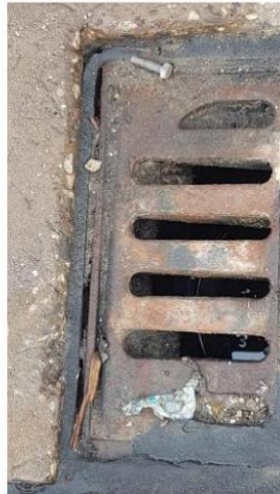
De aanleiding voor het bodemonderzoek is de geconstateerde verweerde kitrand rondom de put van de diesel tankplaats.

Foto 5: Losplaats put (1)

Vervolgmaatregelen in het kader van de Zorgplicht zijn op basis van dit bodemonderzoek formeel benodigd. De benodigde maatregelen dienen te worden afgestemd met het bevoegd gezag. In verband met de beperkte omvang van de verontreiniging is het ons inziens redelijk om de sanering uit te stellen tot een natuurlijk moment, als bijvoorbeeld een herinrichting van de locatie of de vervanging van de betonnen plaat.

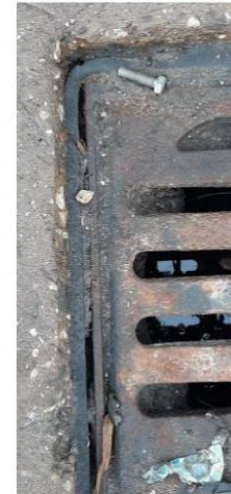
Foto 6: Losplaats put (2)

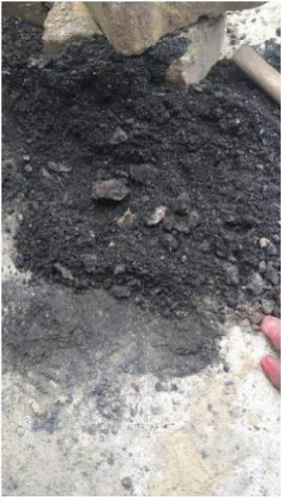
Foto 7: Laag slakken en kooldelen
