Inspectieverslag toezicht Milieu

Gegevens	Toelichting
Soort inspectie:	Eerste (integrale) controle
Controledatum:	14-3-2022
Tijdstip controle:	09:15 uur
Zaaknummer:	ODRA21CU5114
Toezichthouders:	
Naam locatie/bedrijf (object):	Smurfit Kappa Parenco B.V.
Adres:	Veerweg 1
Postcode:	6971 AV
Woonplaats:	Renkum
Kadastraal:	-
Correspondentieadres (subject):	Veerweg 1
Postcode:	6971 AV
Woonplaats:	Renkum
Naam contactpersoon + functie:	
Telefoonnummer:	Tel: + 31 (0)6
e-mail:	@smurfitkappa.nl
Bedrijfstypering	
Type inrichting (indien van toep.):	C
Complex (j/n):	ja
RIE (j/n):	ja
BRZO (j/n):	nee
IPPC (j/n):	ja
BEVI (j/n):	nee
Bevoegd gezag	
BOR- categorie:	1.3.b, 16.3.b, 20.1.a , 28.4.a onder 6, 27.3 en 28.4.e onder 2
Bevoegd gezag:	Provincie Gelderland
Categorisering	
SBI-code (VNG) Hoofd:	16.1 lid b
SBI-code (VNG) neven:	16.4 lid c
Energie	
X EED	MJA
<input type="checkbox"/> MEE/MJA	
<input type="checkbox"/> ETS	
Verbruiker	Grootverbruiker

Bijlage 1: Fotoverslag

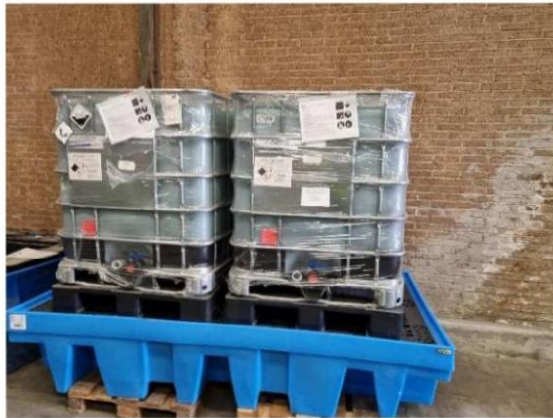
Het onderdeel van het chemicaliënmagazijn waarin ADR klasse 8-stoffen en ADR klasse 5.1. stoffen worden opgeslagen is bezocht. Een gedeelte van de IBC's staat boven lekbakken. Tijdens de controle heeft de toezichthouder geconstateerd dat er 5 IBC's op de vloeistofkerende vloer staan. De IBC's zijn gevuld met corrosieve stoffen. De IBC's kunnen worden beschouwd als 'deugdelijke verpakking'. Dat betekent dat een vloeistofkerende vloer volstaat, als de juiste maatregelen worden toegepast. Voor zover bekend is dat het geval.

Opslag bodembedreigende stoffen in magazijn

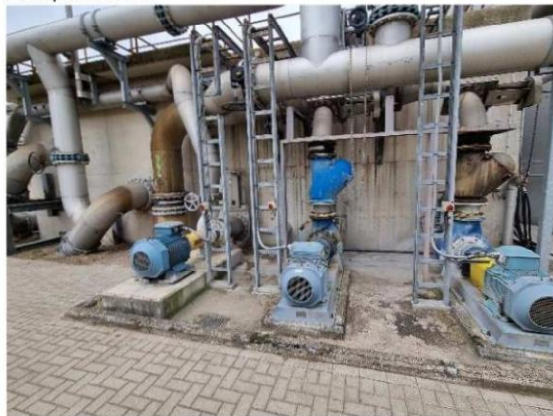
Er zijn tijdens de rondgang bij de AWZI geen tekortkomingen geconstateerd.

Pompen AWZI

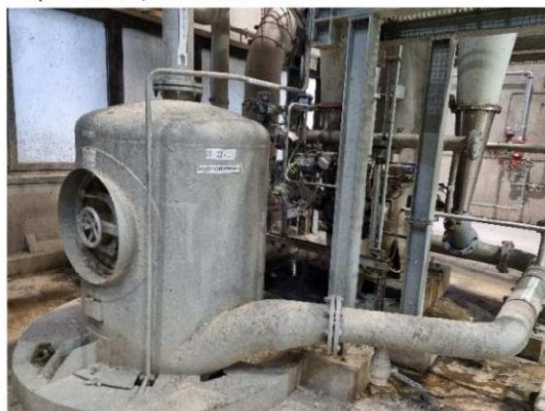
Tijdens de controle heeft de toezichthouder geconstateerd dat er donkerkleurige vloeistof aanwezig is op de vloer in het pulpergebouw, direct naast een sedimentatietank. De vloer staat echter op een verdieping, waardoor de activiteit niet als bodembedreigend hoeft te worden beschouwd.

Pulperruimte, sedimentatietank

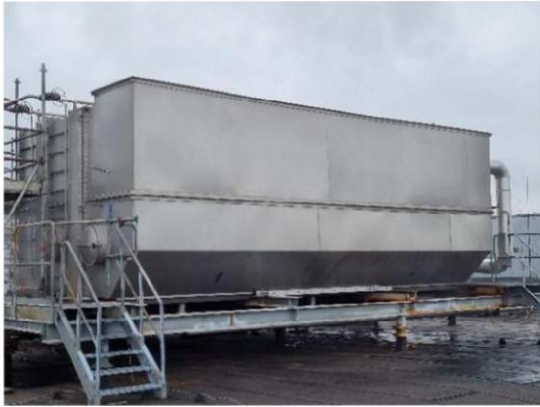
Tijdens de controle heeft de toezichthouder geconstateerd dat de warmtewisselaar (heat recovery) is geplaatst op het dak van het gebouw waarin PM2 staat. Er zijn geen andere wijzigingen geconstateerd (die nog niet bekend zijn) ten opzichte van de vergunde situatie.

Heatrecovery

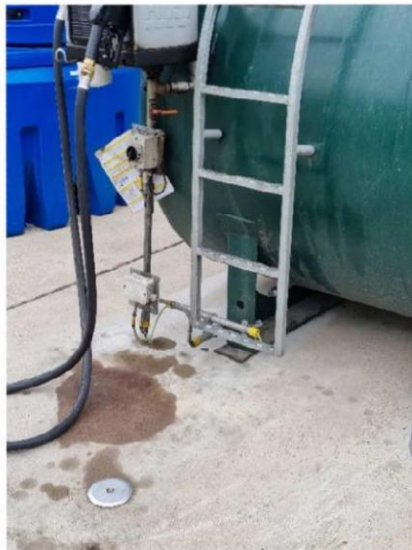
De tankplaats is voorzien van een vloeistofdichte vloer. Op 9 maart 2021 is een verklaring vloeistofdichte voorziening door ContrAll Inspectie B.V. afgegeven. Op de tankplaats/vloeistofdichte vloer is een dieselolietank en een Adblue-tank geplaatst. De

dieselolietank beschikt over een installatiecertificaat. Op het installatiecertificaat is aangegeven dat de tank in 2038 moet worden herkeurd. De tank met toebehoren zijn op 17 september 2021 gecontroleerd door 'Van Wifferen Heino', conform BRL SIKB 7800. De bedrijfsinterne controle van de vloer is op 8 maart 2022 uitgevoerd.

Tankplaats diesel / ureum

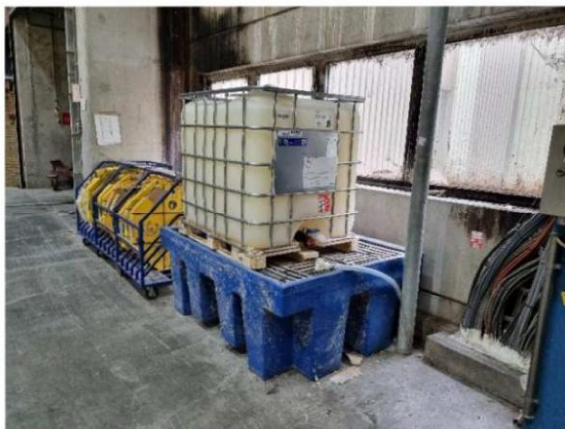
In de ruimte van PM2 is een IBC geplaatst met daarin de stof FennoPol (hulpstof). De IBC staat op een lekbak met voldoende opvangcapaciteit. In de lekbak waren geen vloeistoffen aanwezig. Er zijn ook andere IBC's aangetroffen die opgesteld staan boven lekbakken.

Opslag hulpstof nabij papiermachine
