Notitie

Contactpersoon 5.1.2.e
Datum 17 september 2025
Kenmerk N000-128207 5.1.2.e-V01

Logboek Ecologische begeleiding Nico Bovenweg 44 Oosterbeek

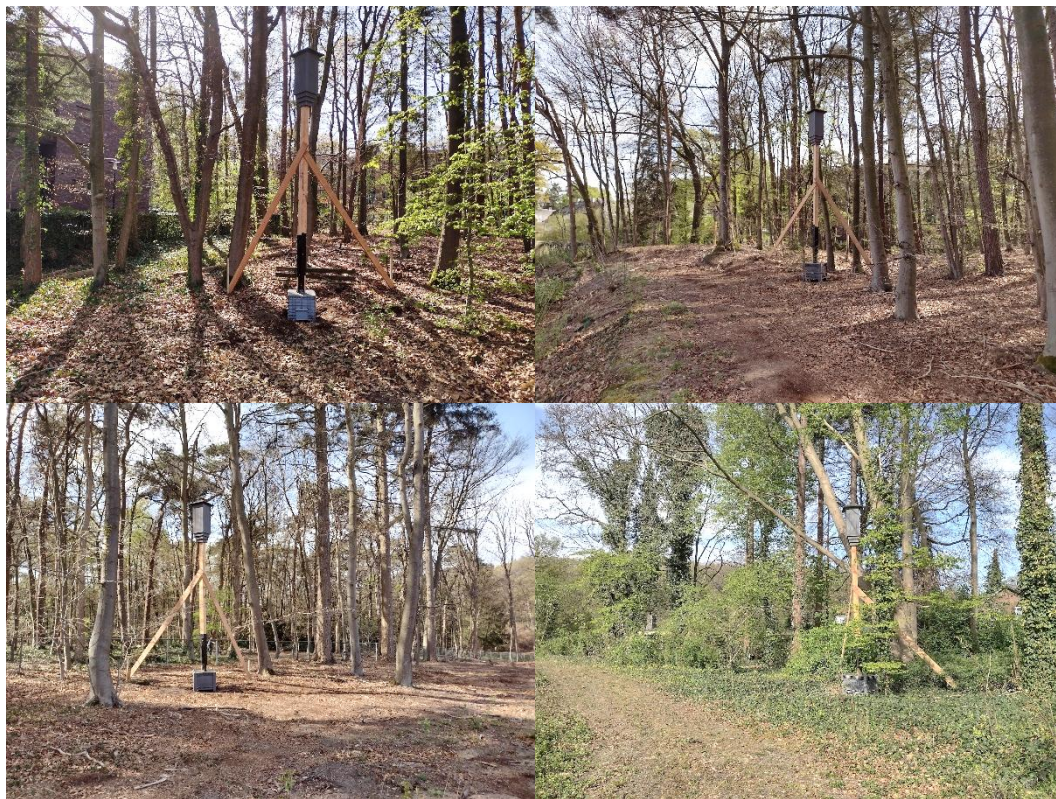
Figuur 2.1. De vier geplaatst paalkasten. Drie kasten zijn aan de westzijde geplaatst en kennen een vergelijkbare oriëntatie als de huidige gevel. De vierde kast is aan de oostkant van het plangebied geplaatst.

Op maandag 14 april 2025 zijn de kasten daadwerkelijk op locatie geplaatst. Dit is zonder bijzonderheden verlopen. Ook bij die bezoek werd weer in het zuidwesten een eekhoorn waargenomen.

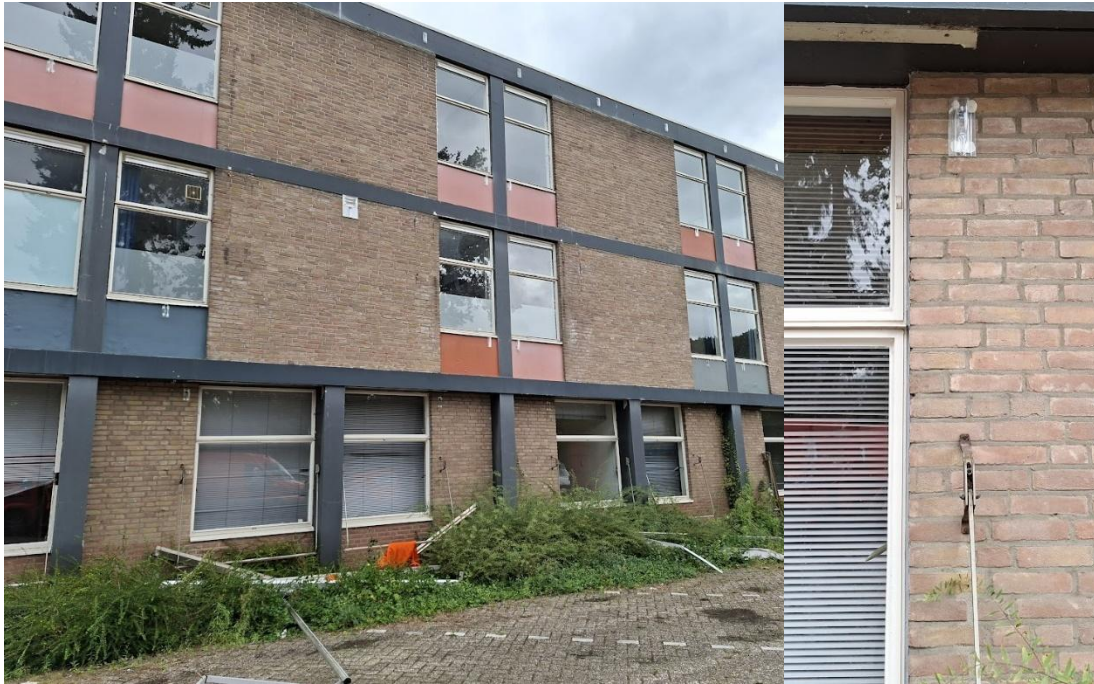
Figuur 2.2 Links een overzichtsfoto van de gevel met exclusionflap. Rechts een uitsneden van een locatie waar de zonweringsbediening naar binnen ging en aan de buitenzijde is voorzien van een exclusionflap.

Tijdens dit bezoek zijn onder begeleiding van een ecooloog alle mogelijke toegangen tot de spouwmuur voorzien van exclusionflaps. Bij bredere openingen, is de toegang versmald tot één mogelijke uitgang (de exclusie flap). Hiervoor is schuimband gebruikt. De op de gevel aanwezige zonweringen zijn sterk versleten en staan daardoor deels open. Om het plaatsen van de exclusionflaps goed mogelijk te maken zijn alle zonweringen voorzichtig verwijderd. Hierbij zijn geen vleermuizen of andere beschermde soorten aangetroffen.

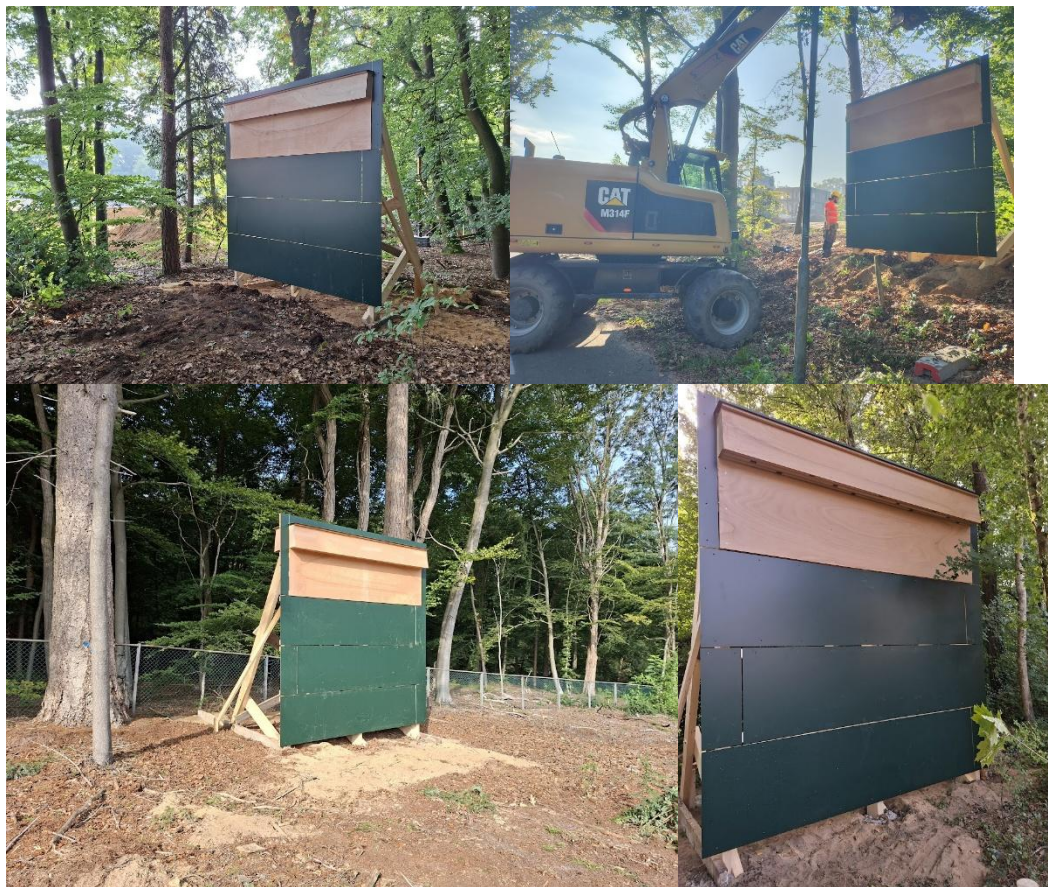
Figuur 2.3. De vier geplaatste bouwboarden. Linksboven de meest zuidwestelijke locatie, rechtsboven de meest noordwestelijke locatie. Linksonder de locatie in het westen en rechtsonder de locatie in het noordoosten

Op locatie zijn de vier bouwboarden voor vleermuizen geplaatst conform vergunning. Op enkele locaties was licht snoeiwerk nodig om voldoende ruimte te maken, dit betrof losse struiken jonge opslag. Plaatsen is voorspoedig gelopen en aan het eind van de dag zijn de boarden allen geplaatst. Afwerking zal dinsdag worden uitgevoerd

De plaatsing van de borden is afgewerkt conform afspraken.
